# Formular de evaluare a condițiilor de accesibilitate a clădirilor publice

Data: 28-08-2023

| Categorii | Indicatori | Date colectate |
|---|---|---|
| Instituția: | Casa Teritoriala de Asigurari Sociale Raionul Ialoveni | |

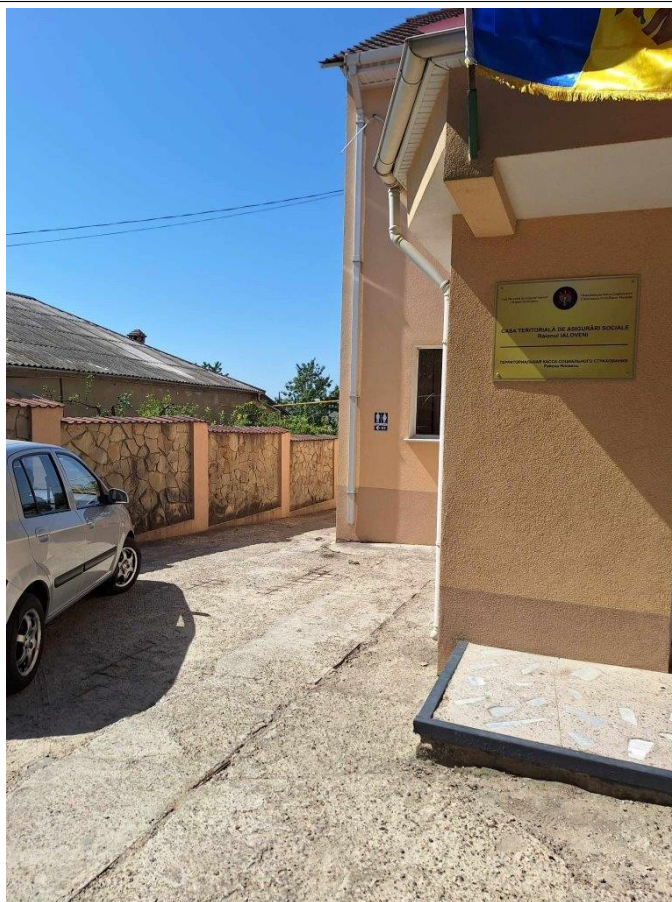
## Galerie - Loc de parcare

| Parcare obișnuită: | Nu , nici nu există loc unde poate fi amenajată parcare |
| Locuri de parcare amenajate pentru persoanele cu dizabilități: | Nu |

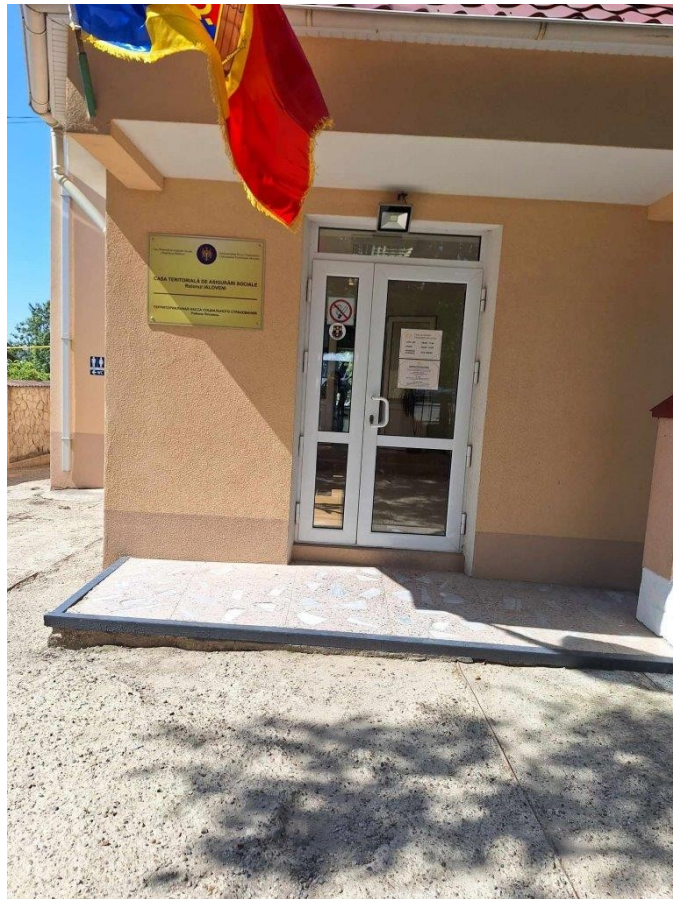
## Galerie - Intrare în clădire

| La intrare sunt trepte: | Da, 1 trepte , Înălțime totală a treptelor/scărilor (cm)20 cm |
| Înălțimea pragului ușii (de la nivelul solului până la nivelul superior al pragului): | 25 cm<br>Standard: Se aplica regula de 1:12 |
| Dacă există trepte, sunt semnalate treptele cu elemente contrastante și/sau tactile: | Nu<br>Standard: prima și ultima treaptă trebuie semnalate în culori contrastante |
| Există rampă de acces: | Nu |

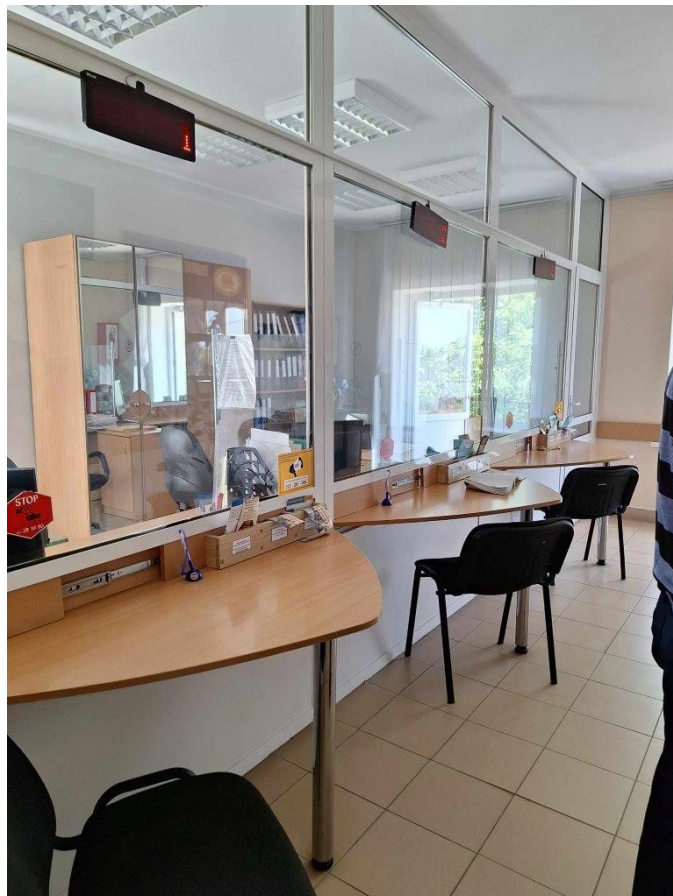
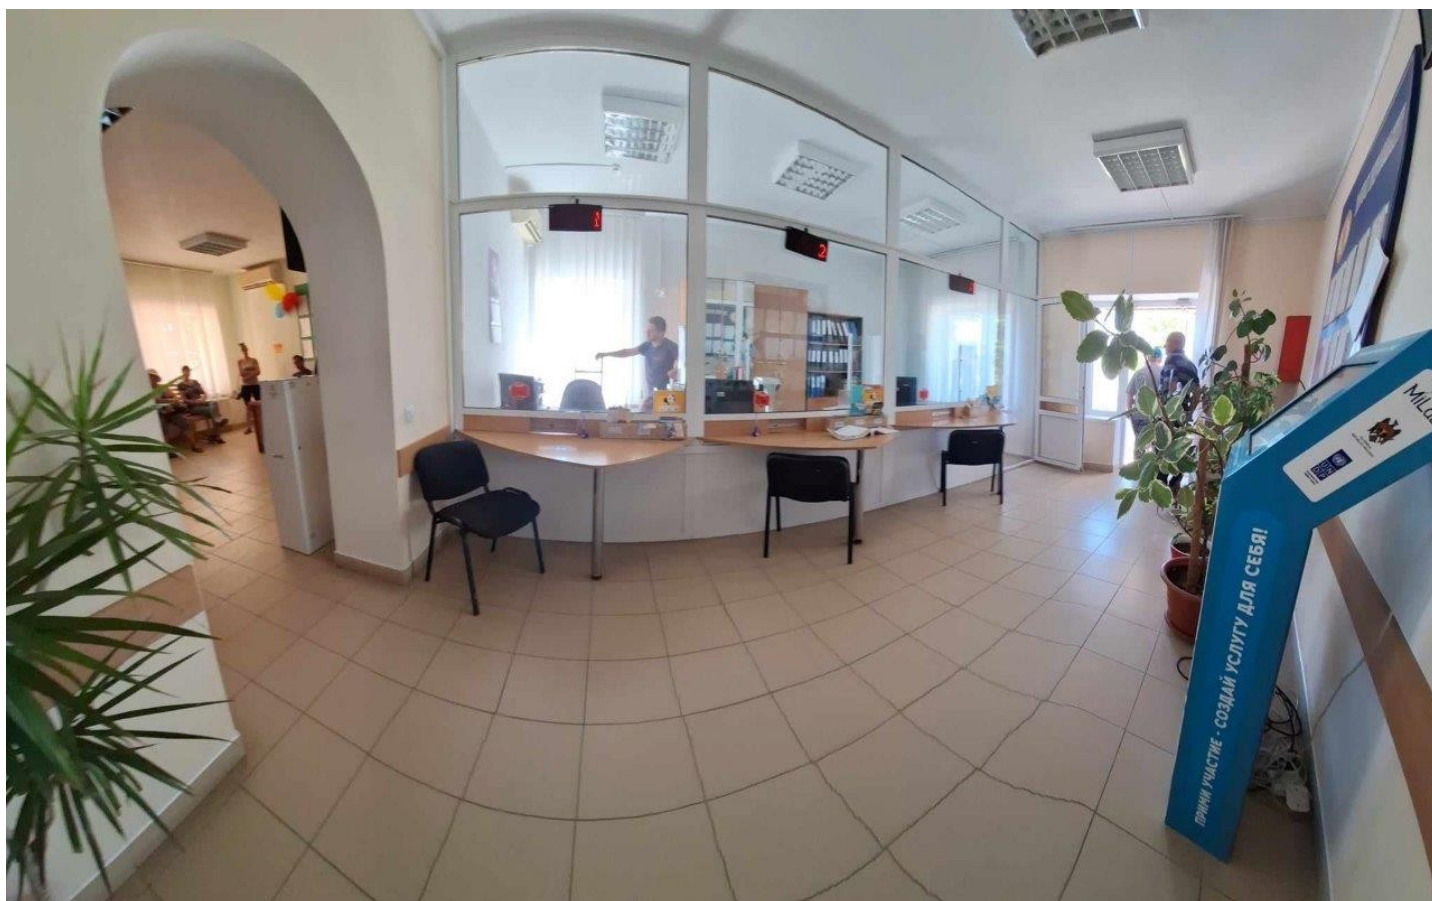
**Galerie - Sala de prestare a serviciului**

| Trepte: | Da, 1 trepte , înălțimea:16 cm |
| Culori contrastante pentru trepte: | Nu<br><b>Standard: prima și ultima treaptă trebuie semnalate în culori contrastante</b> |

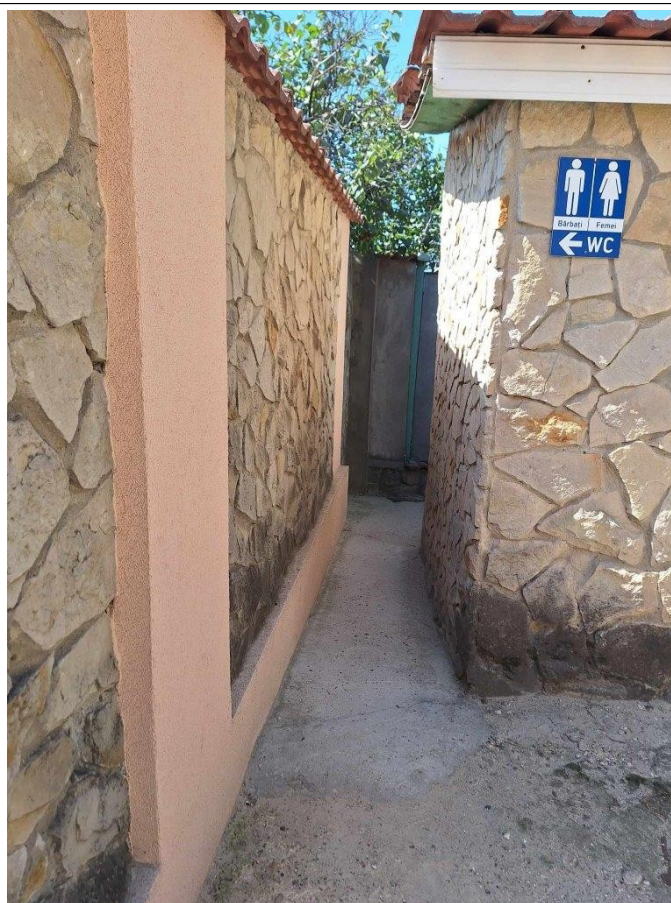
**Galerie - Grup sanitar**

| Grup sanitar în exterior: | Da |
| Grup sanitar în interior: | Nu |
