# Formular de evaluare a condițiilor de accesibilitate a clădirilor publice

Data: 21-07-2025

| Categorii | Indicatori | Date colectate |
|---|---|---|
| Adresa, strada, nr.: | str Lenin 34 | |
| Instituția: | BESV 33/25 Primaria | |

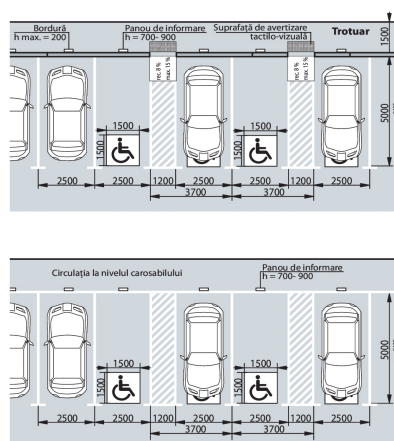
Fig. IV.18 Parcare pe o direcție perpendiculară față de carosabil

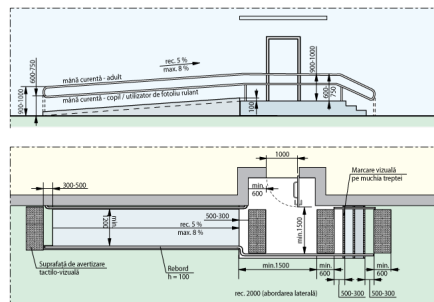
Fig. V.32.b Rampă de acces paralelă cu intrare în clădire

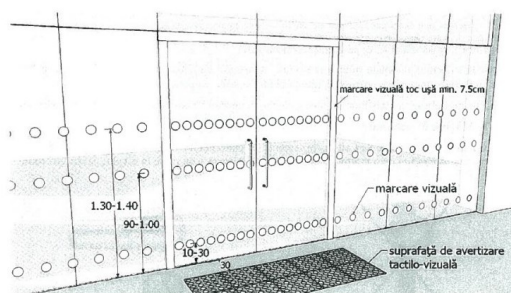
Fig. V.24. - Exemplu de conformare a suprafețelor vitrate în cadrul foi de ușă și realizarea contrastului vizual, atunci când ușa și suprafețele adiacente sunt vitrate

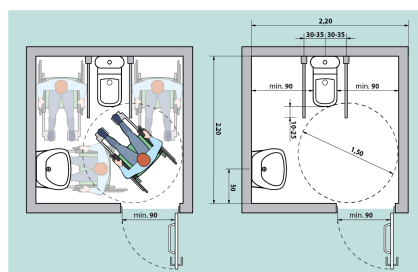
Fig. V.42.a Aranjarea unei cabine WC adaptate - tip A

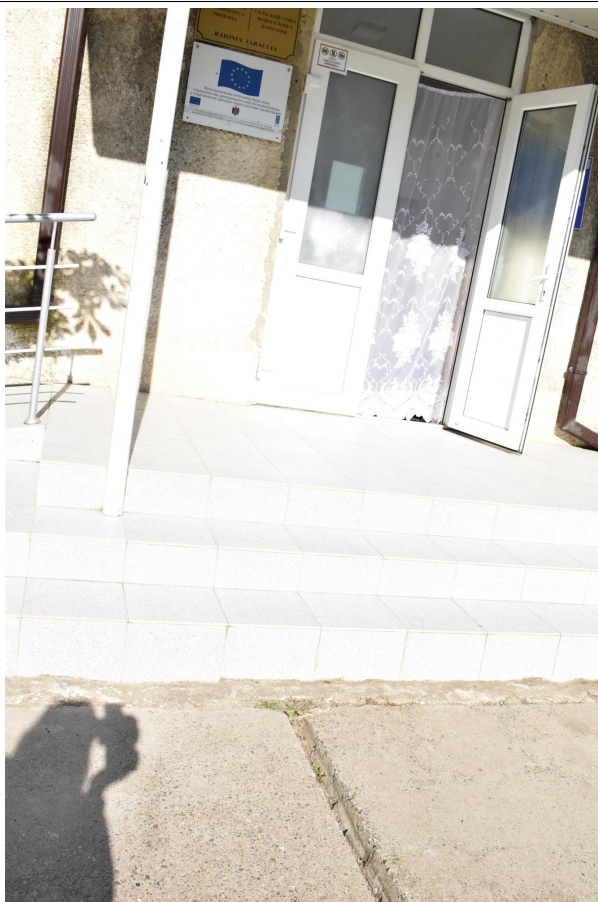
## Galerie - Uși

| Dimensiuni ușă de intrare: | Dublă: 80 cm + 80 cm<br>Standard: lumina ușii duble trebuie să fie de minim 90 cm |
| Prag ușă de intrare: | Un prag cu înălțimea: 4 cm<br>Standard: pragul trebuie să fie de maxim 2 cm |
| Ușile de la intrare și din interiorul clădirii sunt dotate/marcate corespunzător cu semne contrastante: | Nu<br>Standard: este o diferență de culoare contrastantă (culori închise / culori deschise) între perete și podea |

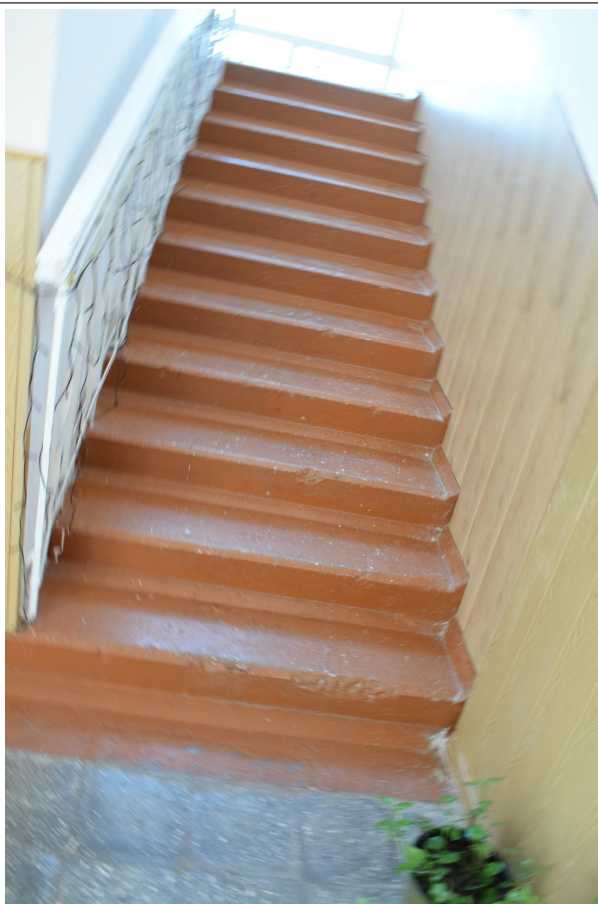
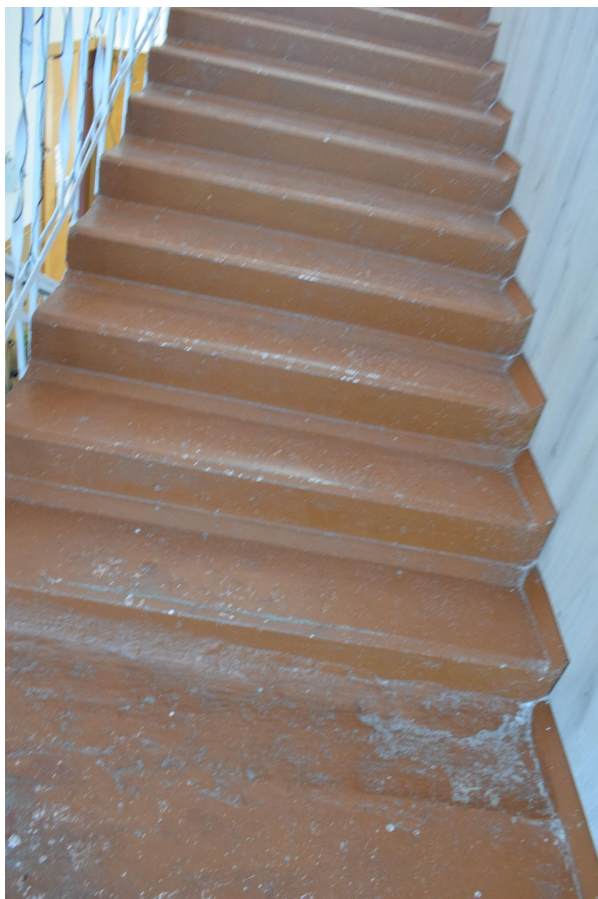
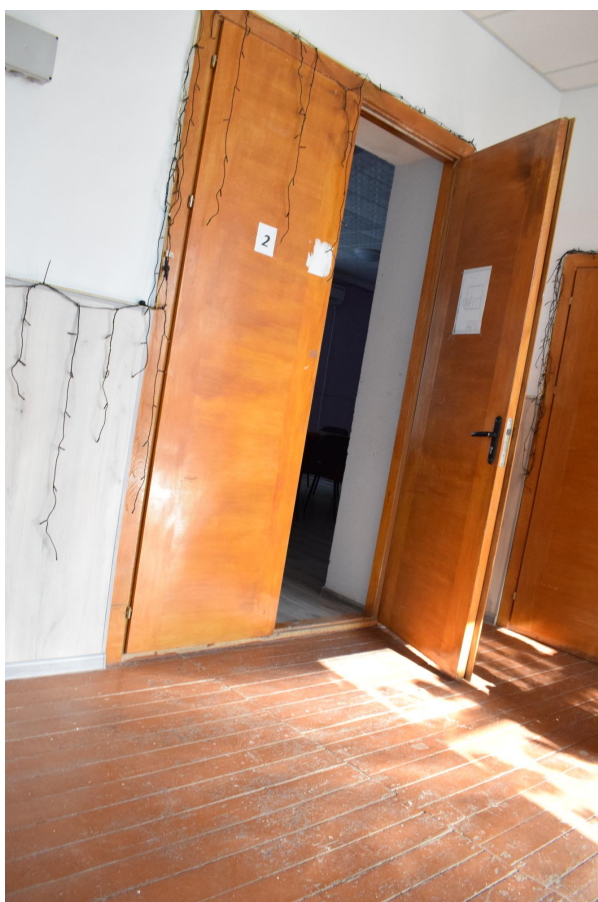
## Galerie - Coridoare

| Trepte: | Da , 22 trepte , înălțimea:18 cm |
| Dacă există trepte, sunt semnalate treptele cu elemente contrastante și/sau tactile: | Da<br>Standard: prima și ultima treaptă trebuie semnalate în culori contrastante |
| Pardoseala/podeaua în coridor este suprafață accesibilă: | Nu |

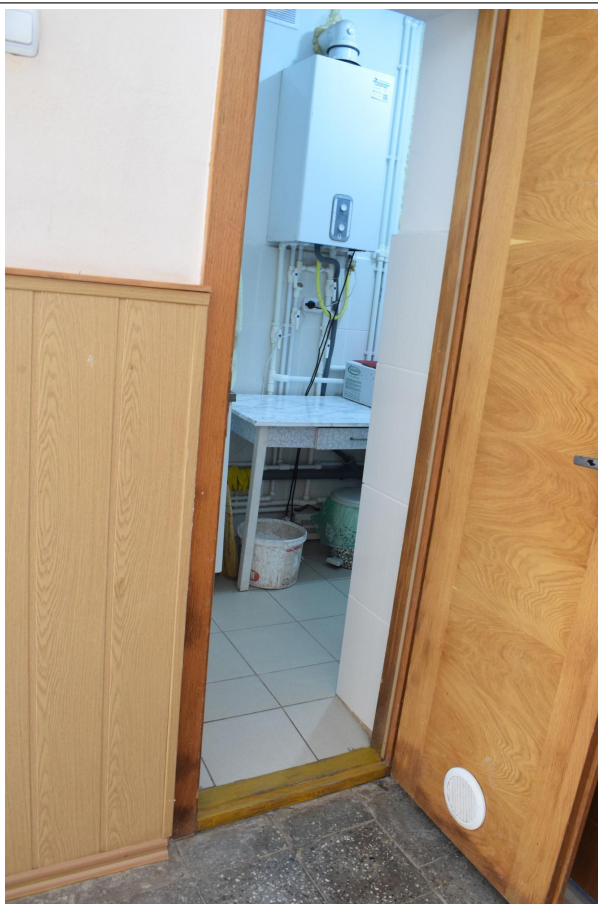
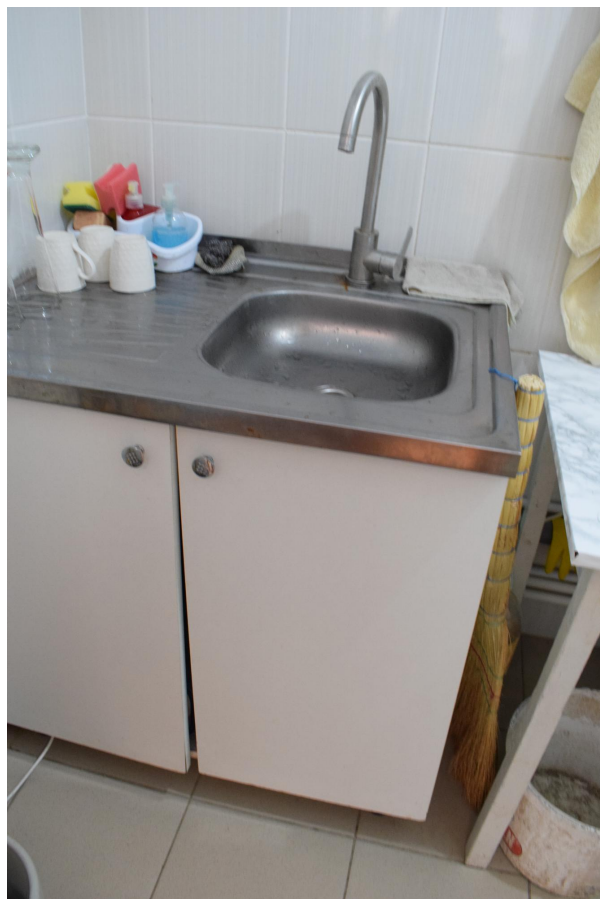
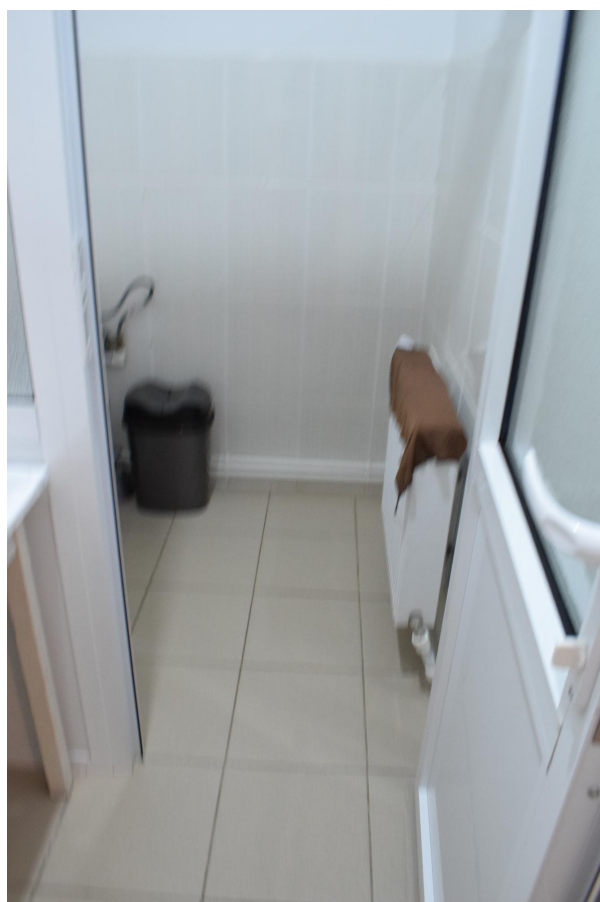
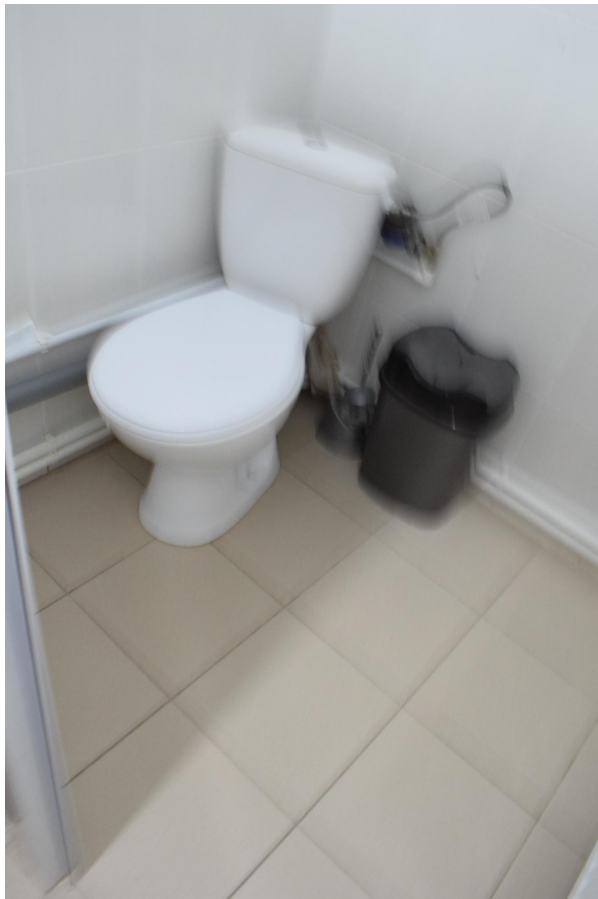
**Galerie - Grup sanitar**

55 cm  
Standard: ușa trebuie să fie de minim 90 cm

Prag cu înălțimea: 4 cm  
Standard: maxim 2 cm

100 cm x 150 cm  
Standard: minim 160 x 180 cm

100 cm x 120 cm  
Standard: minim 160 x 180 cm

| Categorii | Indicatori | Date colectate |
|---|---|---|
| | Vasul WC are bare de suport: | Nu |
| | Culori contrastante: | Nu<br>Standard: este o diferență de culoare contrastantă (culori închise / culori deschise) între perete și podea |
