# Formular de evaluare a condițiilor de accesibilitate a clădirilor publice

| Categorii | Indicatori | Date colectate |
|---|---|---|
| Adresa, strada, nr.: | str. Pervomaiscaia 6 | |
| Instituția: | BESV 33/26 Centrul Cultural | |

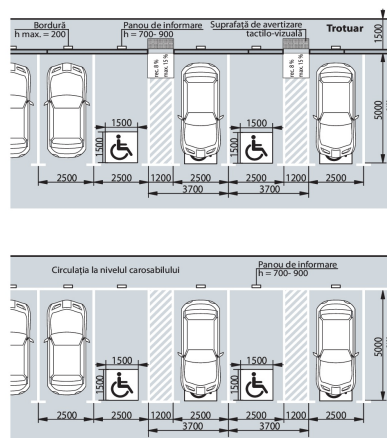
Fig. IV.18 Parcare pe o direcție perpendiculară față de carosabil

| Parcare obișnuită: | Nu , dar există loc unde poate fi amenajată parcare |
| Locuri de parcare amenajate pentru persoanele cu dizabilități: | Nu |

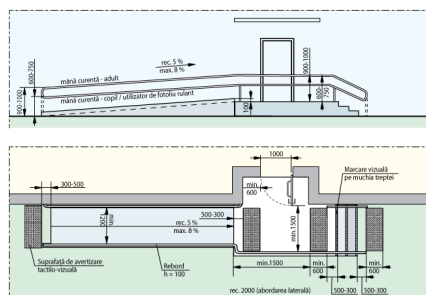
Fig. V.32.b Rampă de acces paralelă cu intrarea în clădire

| Există rampă de acces: | Nu |

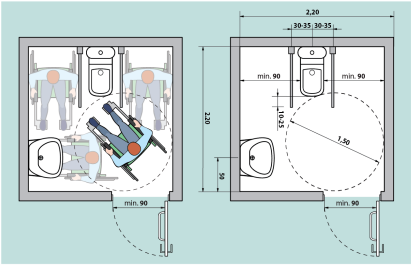
Fig. V.42.a Amenajarea unei cabine WC adaptate - tip A

| Categorii | Indicatori | Date colectate |
|---|---|---|
| | Grup sanitar în interior: | Nu |
