# Formular de evaluare a condițiilor de accesibilitate a clădirilor publice

| Categorii | Indicatori | Date colectate |
|---|---|---|
| Localitate, raion: | Drochia (Drochia) | |
| Instituția: | BESV Popeștii de Sus nr. 14/36 (Casa de Cultură) | |

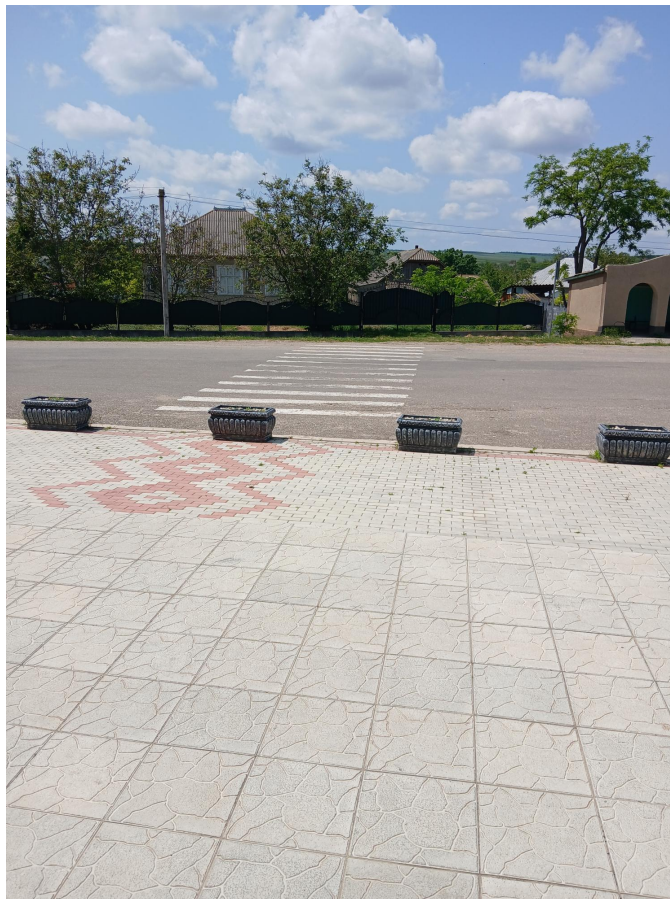
## Galerie - Căi de acces către clădire

| Tip înveliș: | Asfalt |
| Drumurile/Căile de acces sunt: | Calitative |
| Nivel: | Orizontal |
