# Formular de evaluare a condițiilor de accesibilitate a clădirilor publice

Data: **21-07-2025**

| Categorii | Indicatori | Date colectate |
|---|---|---|
| Instituția: | BESV Dominteni nr. 14/15 (Primăria, Sala de ședințe) | |

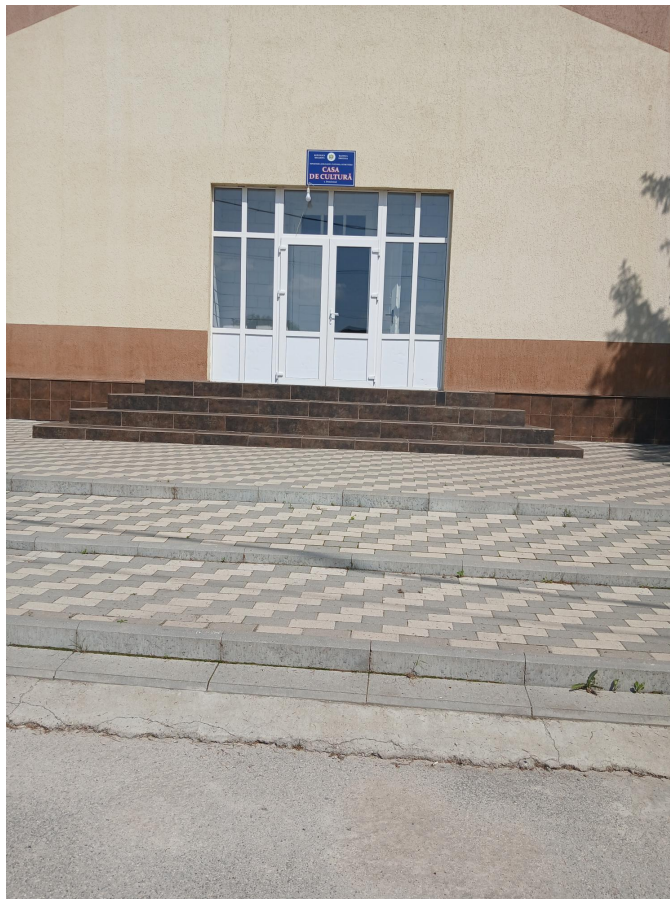
## **Galerie - Căi de acces către clădire**

| Tip înveliș: | Asfalt + Pavaj |
| Drumurile/Căile de acces sunt: | Calitative |
| Nivel: | Orizontal |

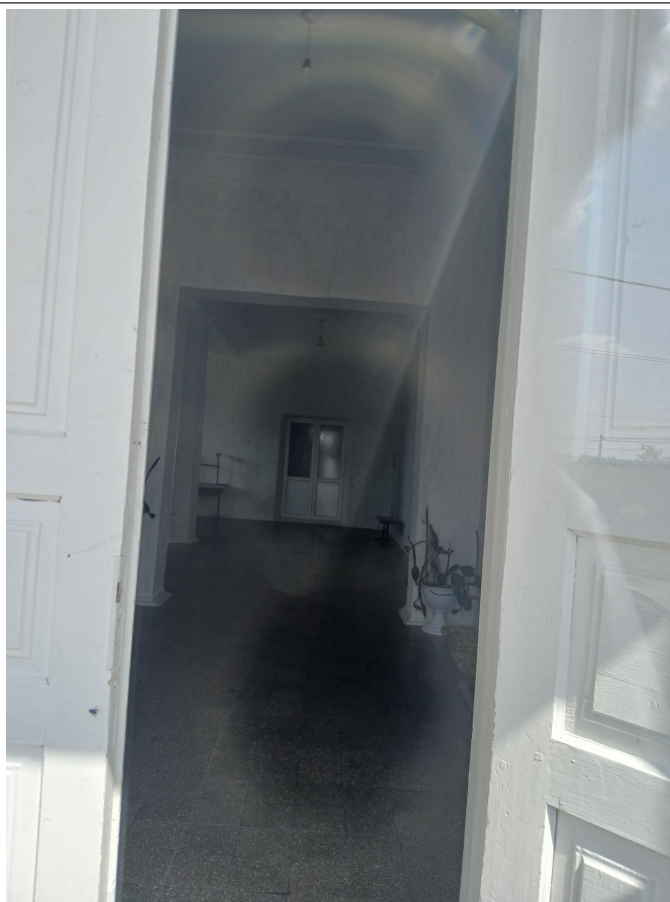
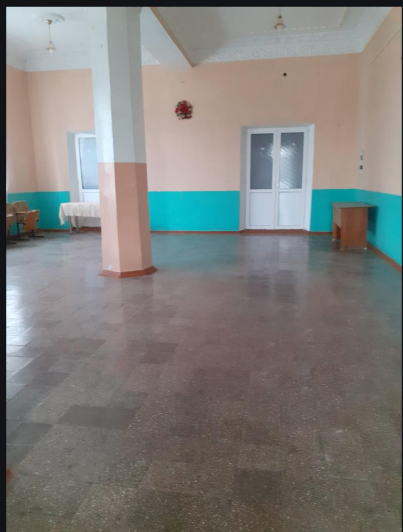
## **Galerie - Intrare în clădire**

| Intrarea în clădire este la nivelul solului: | Da |
| Ușa se deschide în interior sau exterior: | Exterior |

| Dimensiuni ușă de intrare: | Dublă: 70 cm + 70 cm<br>Standard: lumina ușii duble trebuie să fie de minim 90 cm |
| Prag ușă de intrare: | Un prag cu înălțimea: 7 cm<br>Standard: pragul trebuie să fie de maxim 2 cm |
