# Formular de evaluare a condițiilor de accesibilitate a clădirilor publice

| Categorii | Indicatori | Date colectate |
|---|---|---|
| Localitate, raion: | Drochia (Drochia) | |
| Instituția: | BESV Hăsnășenii Noi nr. 14/20 (Căminul Cultural) | |

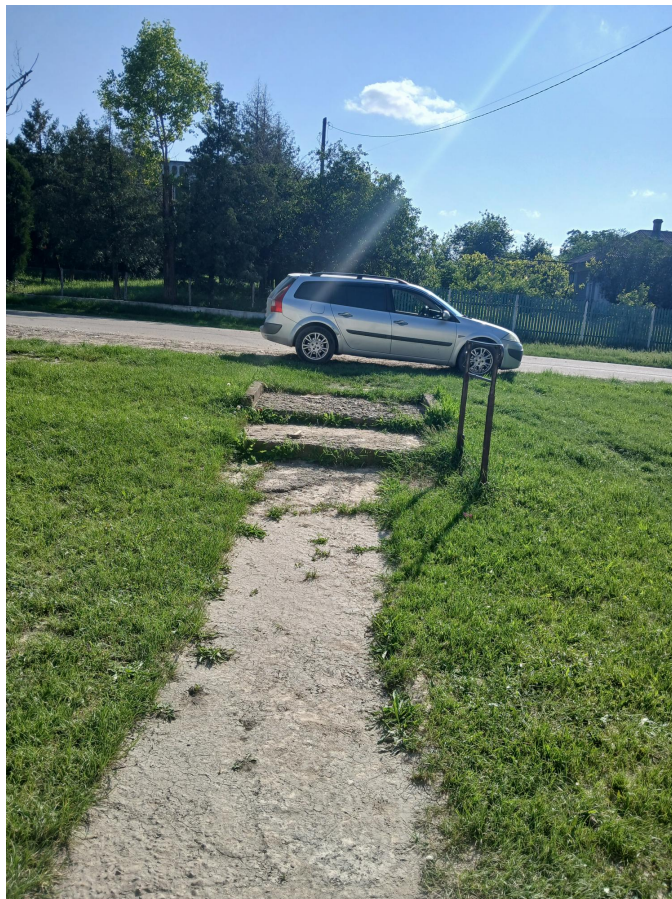
## **Galerie - Căi de acces către clădire**

| Tip înveliș: | Asfalt |
| Drumurile/Căile de acces sunt: | Calitative |

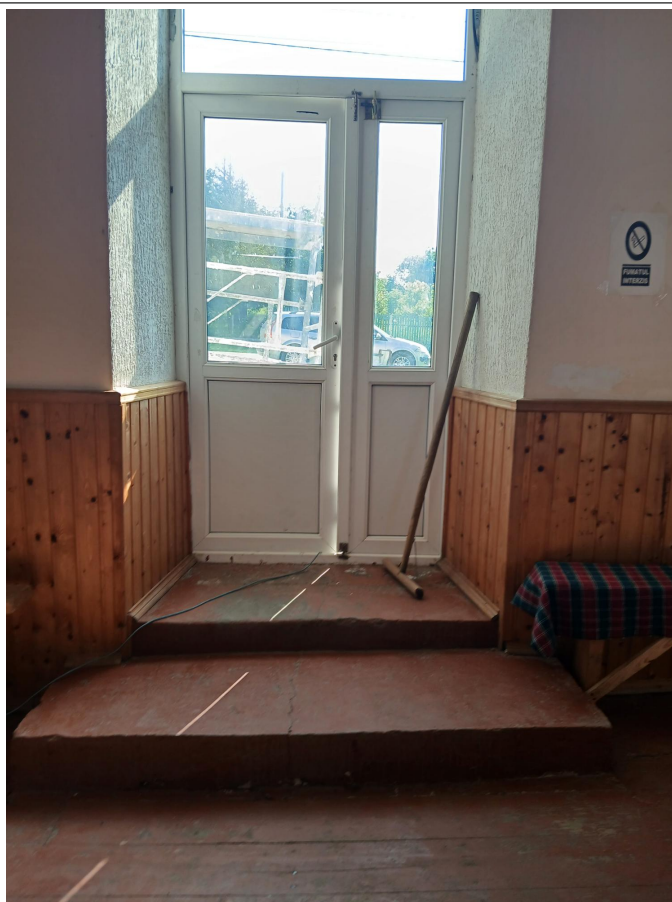
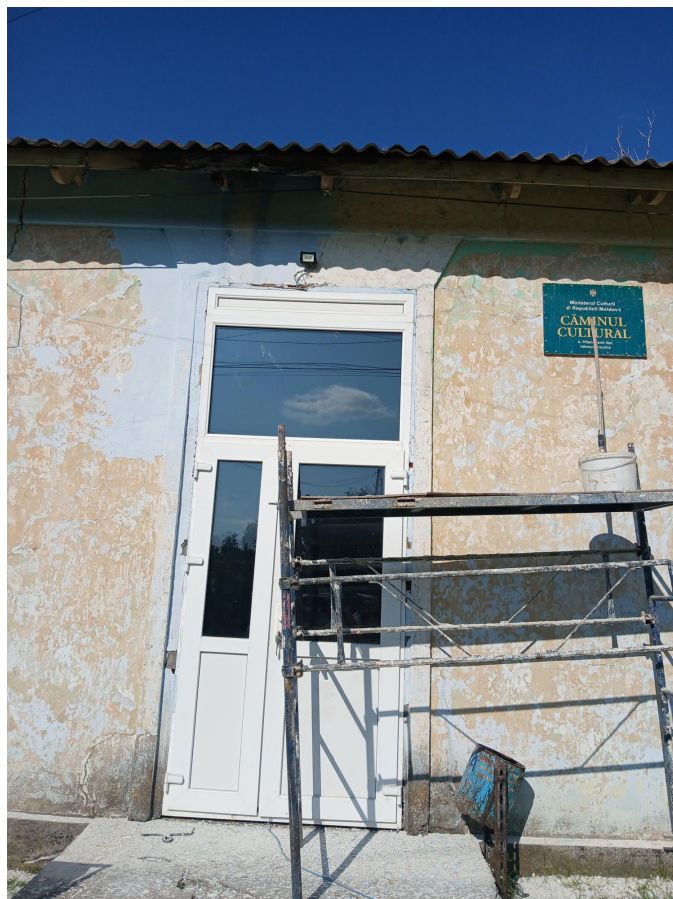
## **Galerie - Intrare în clădire**

| Intrarea în clădire este la nivelul solului: | Da |
| Ușa se deschide în interior sau exterior: | Exterior |

| Dimensiuni ușă de intrare: | Dublă: 80 cm + 50 cm<br>Standard: lumina ușii duble trebuie să fie de minim 90 cm<br>Ușa mică din cea dublă se deschide |
| Prag ușă de intrare: | Un prag cu înălțimea: 2 cm<br>Standard: pragul trebuie să fie de maxim 2 cm |
| Ușile de la intrare și din interiorul clădirii sunt dotate/marcate corespunzător cu semne contrastante: | Nu<br>Standard: este o diferență de culoare contrastantă (culori închise / culori deschise) între perete și podea |

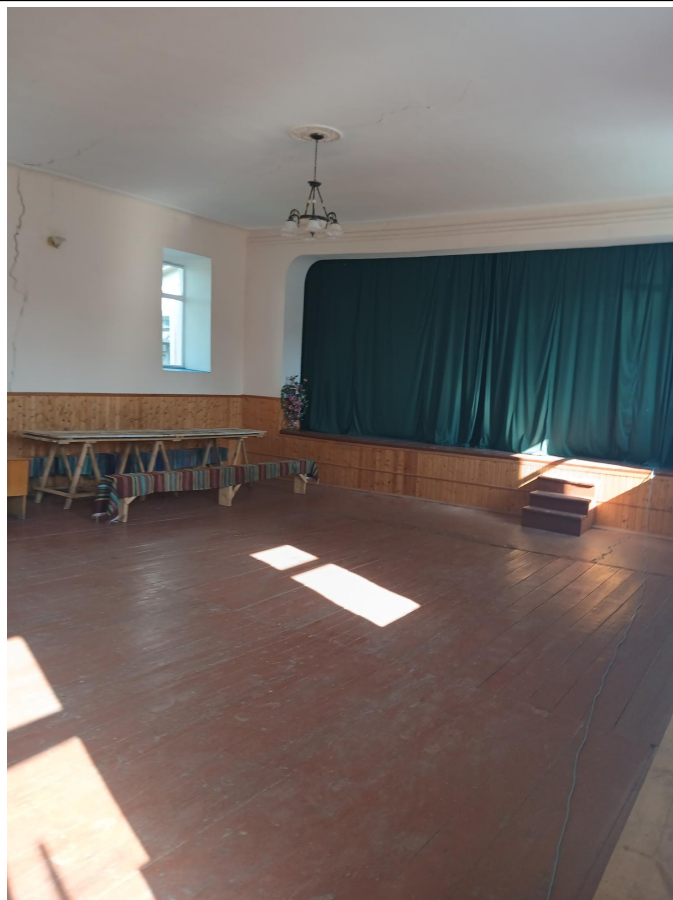
**Galerie - Sala de prestare a serviciului**

Parter

| În sală este spațiu de manevră pentru un scaun rulant cu diagonala minimă de 140 cm: | Da |
| Culori contrastante pentru sală: | Nu<br>Standard: este o diferență de culoare contrastantă (culori închise / culori deschise) între perete și podea |
