# Formular de evaluare a condițiilor de accesibilitate a clădirilor publice

Data: 28-08-2023

| Categorii | Indicatori | Date colectate |
|---|---|---|
| Adresa, strada, nr.: | IMSP Policlinica Raionala Ialoveni, Bulevardul Alexandru cel Bun 7, Ialoveni, Moldova | |
| Instituția: | Spitalul raional Ialoveni | |

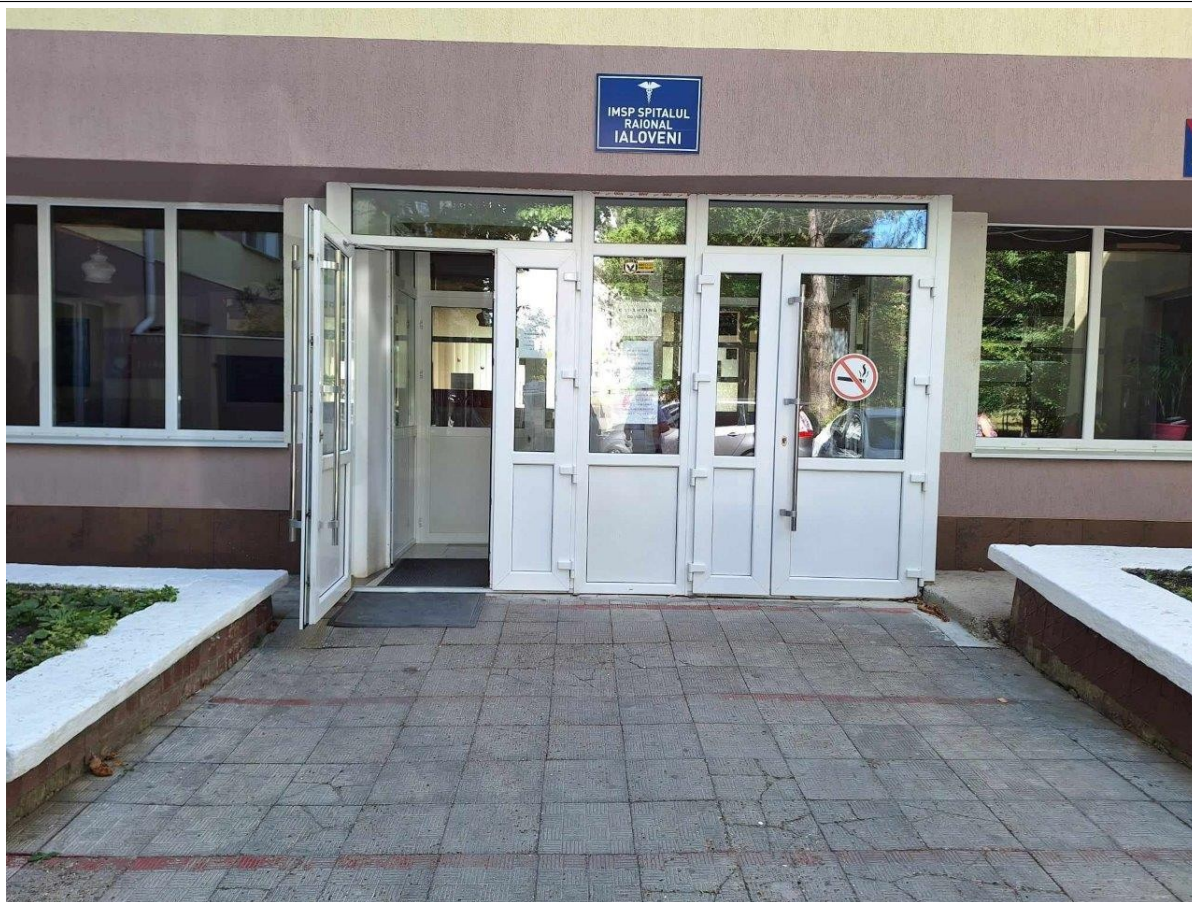
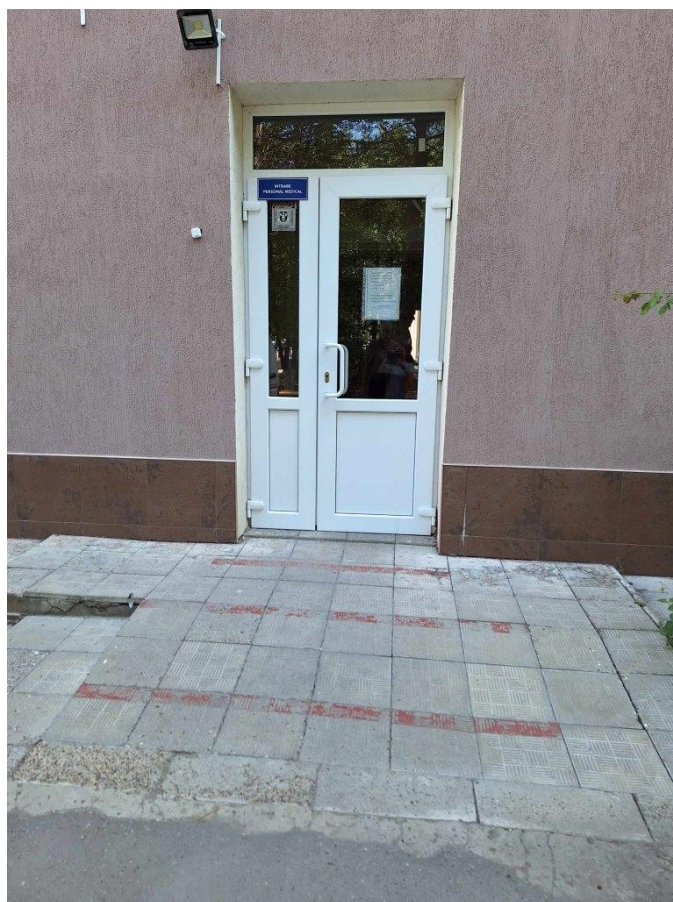
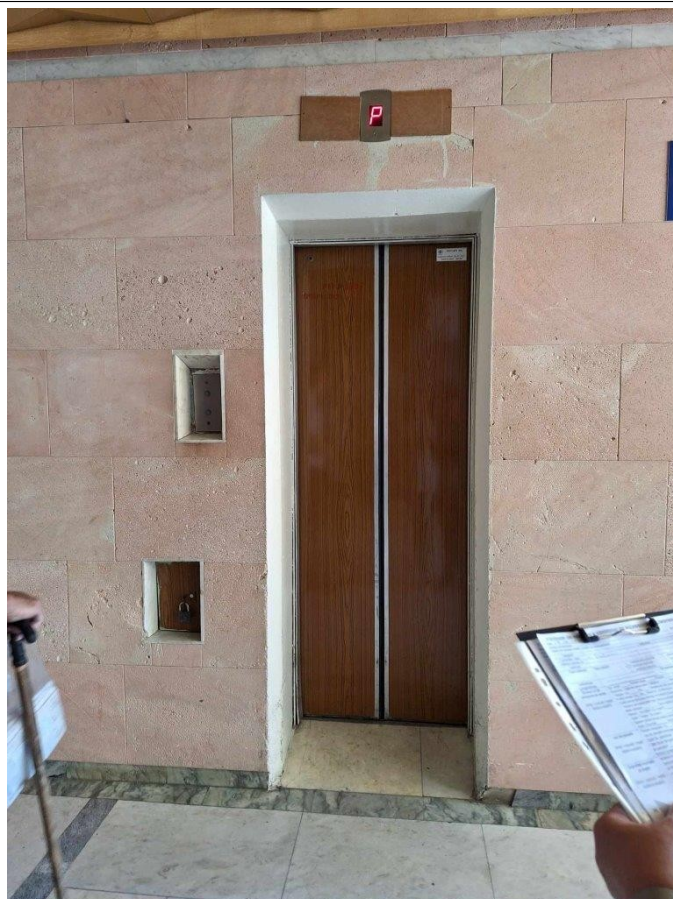
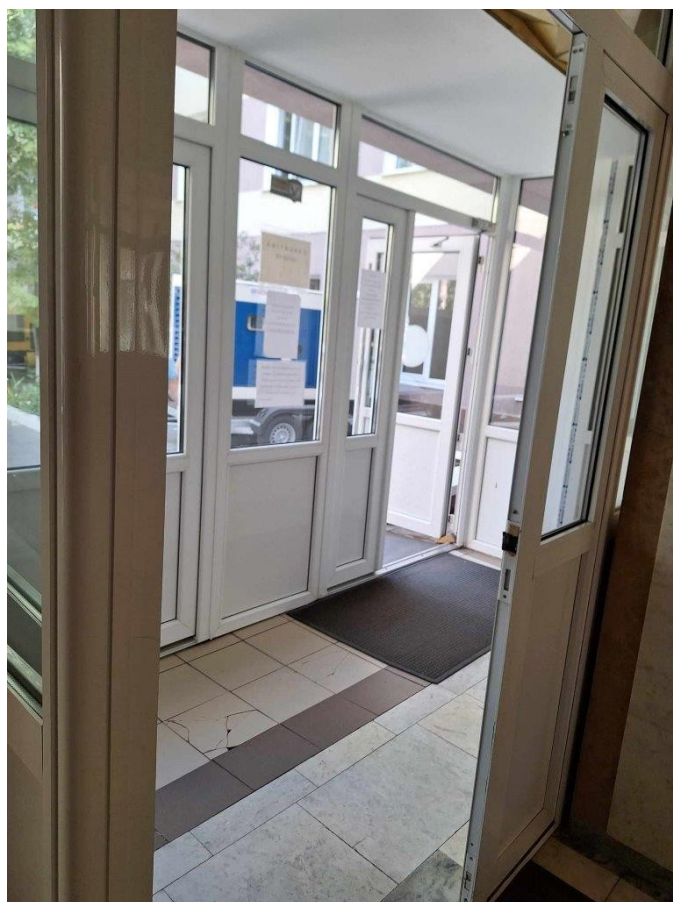
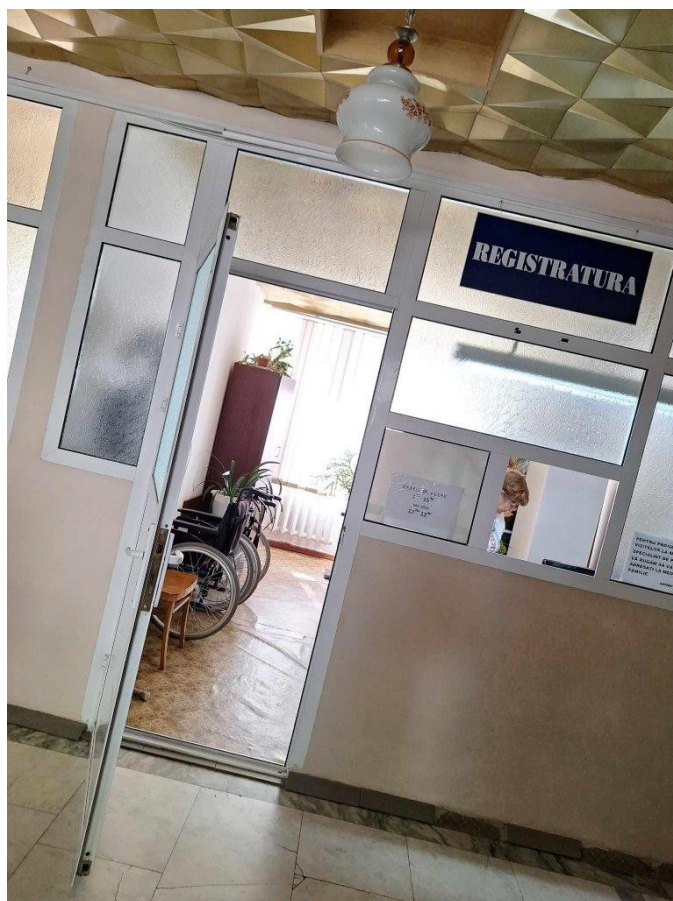
## Galerie - Loc de parcare

| Parcare obișnuită: | Da |
| Locuri de parcare amenajate pentru persoanele cu dizabilități: | Nu |
| Borduri la trecere spre clădire: | Nu |
