# Formular de evaluare a condițiilor de accesibilitate a clădirilor publice

Data: 21-07-2025

Echipa de evaluare: SRL SantaRa, Monitor de accesibilitate

| Categorii | Indicatori | Date colectate |
|---|---|---|
| Instituția: | BESV 33/32 Club | |

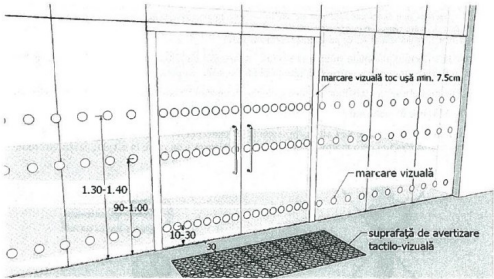
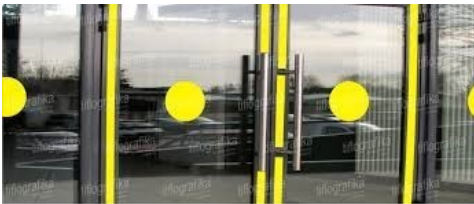
| Categorii | Indicatori | Date colectate |
|---|---|---|
| | Ușile de la intrare și din interiorul clădirii sunt dotate/marcate corespunzător cu semne contrastante: | Nu<br><b>Standard: este o diferență de culoare contrastantă (culori închise / culori deschise) între perete și podea</b> |
| | Fig. V.23. – Exemplu de conformare a suprafețelor vitrate în cadrul foii de ușă și realizarea contrastului vizual | |
| | Fig. V.24. – Exemplu de conformare a suprafețelor vitrate în cadrul foii de ușă și realizarea contrastului vizual, atunci când ușa și suprafețele adiacente sunt vitrate | |
