# Formular de evaluare a condițiilor de accesibilitate a clădirilor publice

Data: 22-07-2025

Echipa de evaluare: SRL SantaRa, Monitor de accesibilitate

| Categorii | Indicatori | Date colectate |
|---|---|---|
| Instituția: | BESV 33/28 grădinița de copii 3 | |

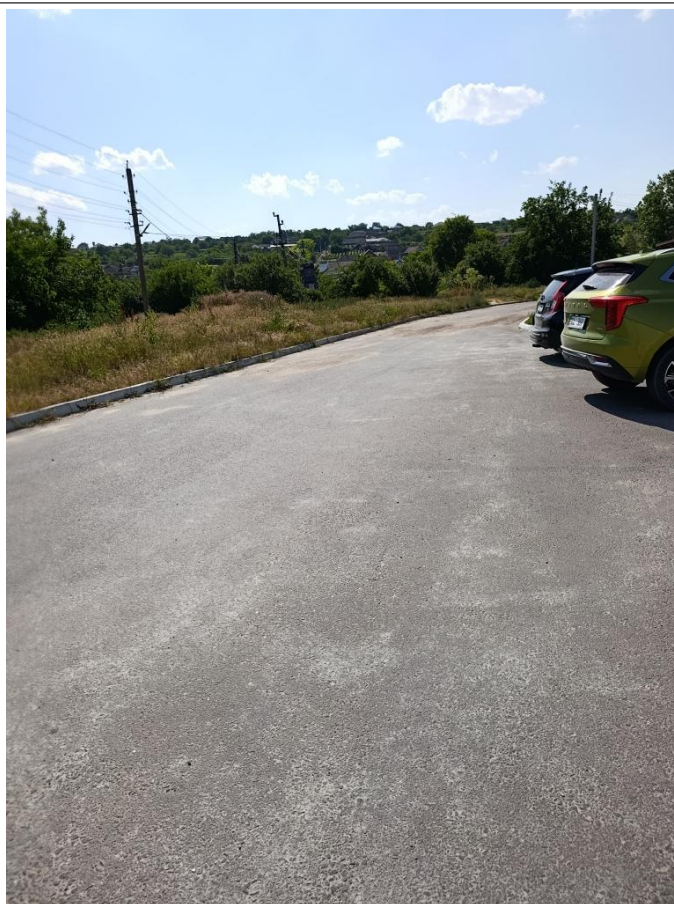
## Galerie - Căi de acces către clădire

| Tip înveliș: | Asfalt |
| Drumurile/Căile de acces sunt: | Calitative |
| Trotuare: | Da |
| Trecerea de pe carosabil spre trotuar/clădire: | Lină |
| Poartă intrare: | Da, are lățimea: 100 cm |

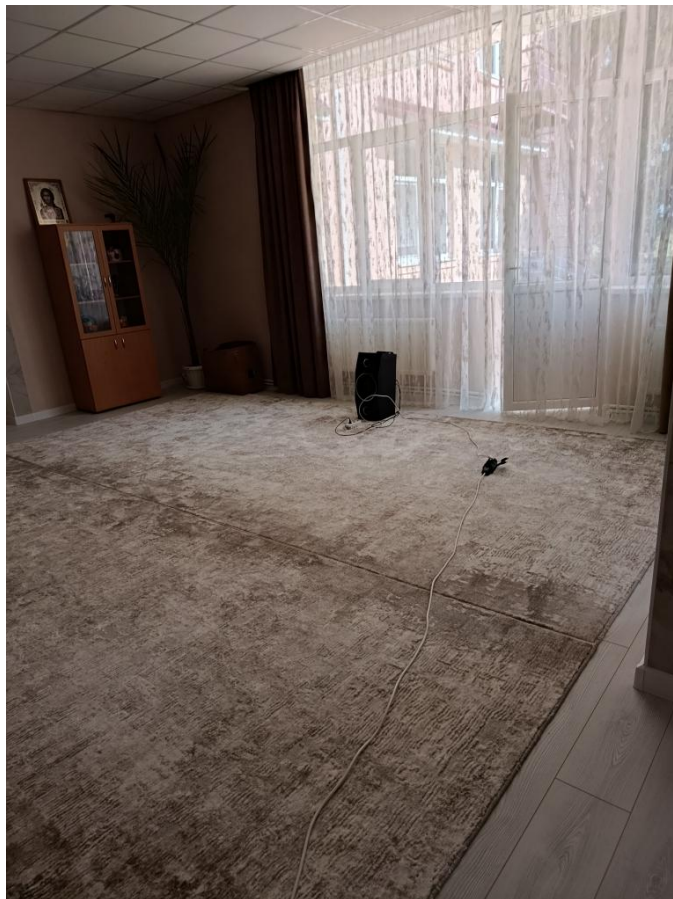
## **Galerie - Sala de prestare a serviciului**

| Este la nivel de: | Etaj |
| Dacă sala este la etaj, atunci există un ascensor/elevator: | Nu . Nu există opțiune alternativă pentru a urca la etaj |
| În sală este spațiu de manevră pentru un scaun rulant cu diagonala minimă de 140 cm: | Da |

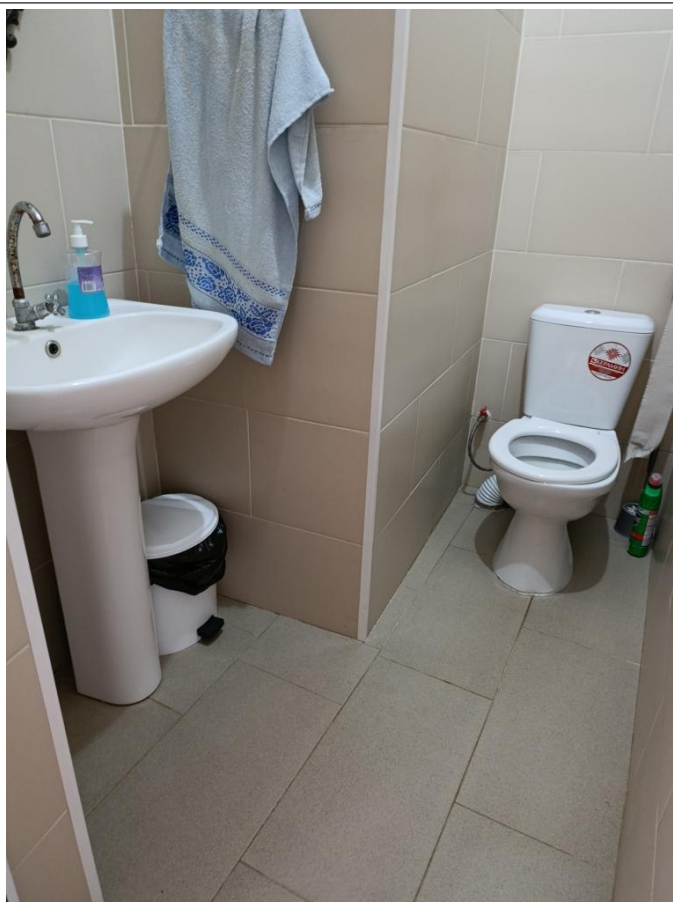
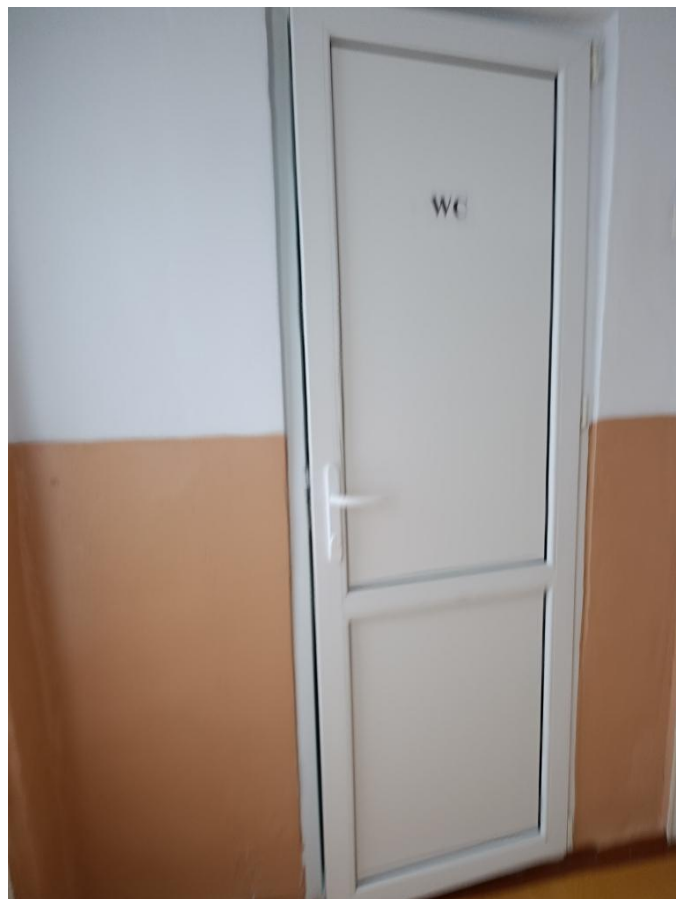
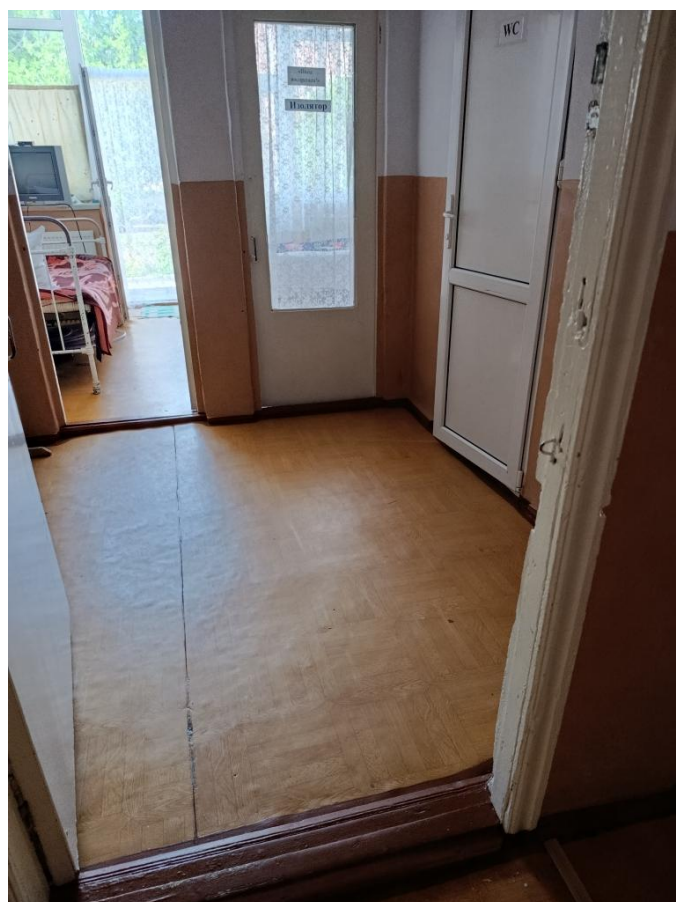
## **Galerie - Grup sanitar**

| Ușa de intrare WC interior, lățime: | 80 cm<br>Standard: ușa trebuie să fie de minim 90 cm |
| Prag ușă de intrare: | Prag cu înălțimea: 4 cm<br>Standard: maxim 2 cm |
| Dimensiuni grup sanitar: | 200 cm x 250 cm<br>Standard: minim 160 x 180 cm |
| Lavuar/chiuveță: | Da , înălțimea de: 85 cm<br>Standard: h - 85 cm |
| Întrerupătoarele sunt poziționate la o înălțime de 80 până la 110 cm de la podea: | Nu |
| Toaleta este echipată cu sistem/buton de alarmă: | Nu |
| Culori contrastante: | Nu<br>Standard: este o diferență de culoare contrastantă (culori închise / culori deschise) între perete și podea |
