# Formular de evaluare a condițiilor de accesibilitate a clădirilor publice

| Categorii | Indicatori | Date colectate |
|---|---|---|
| Adresa, strada, nr.: | str Lenin 62 | |
| Instituția: | BESV 36/64 Gimnazia sala de mese | |

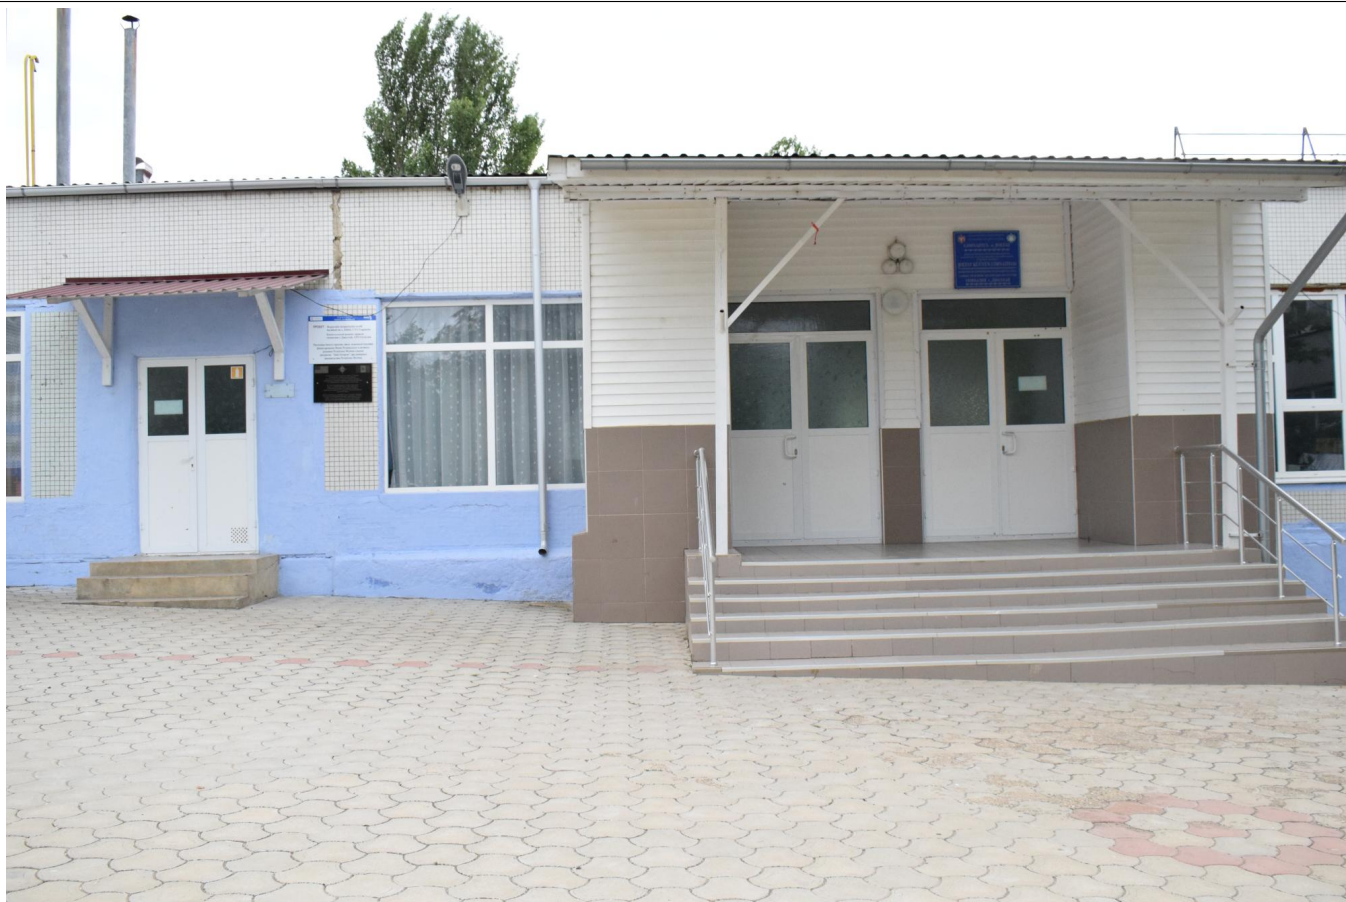
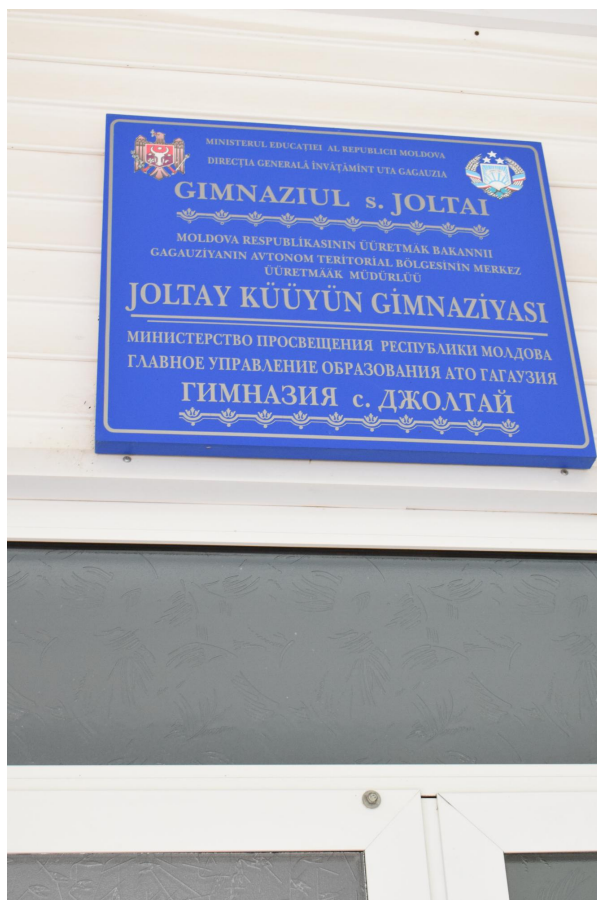
## Galerie - Căi de acces către clădire

| Tip înveliș: | Asfalt |
| Drumurile/Căile de acces sunt: | Calitative |
| Nivel: | Înclinat în coborâș |

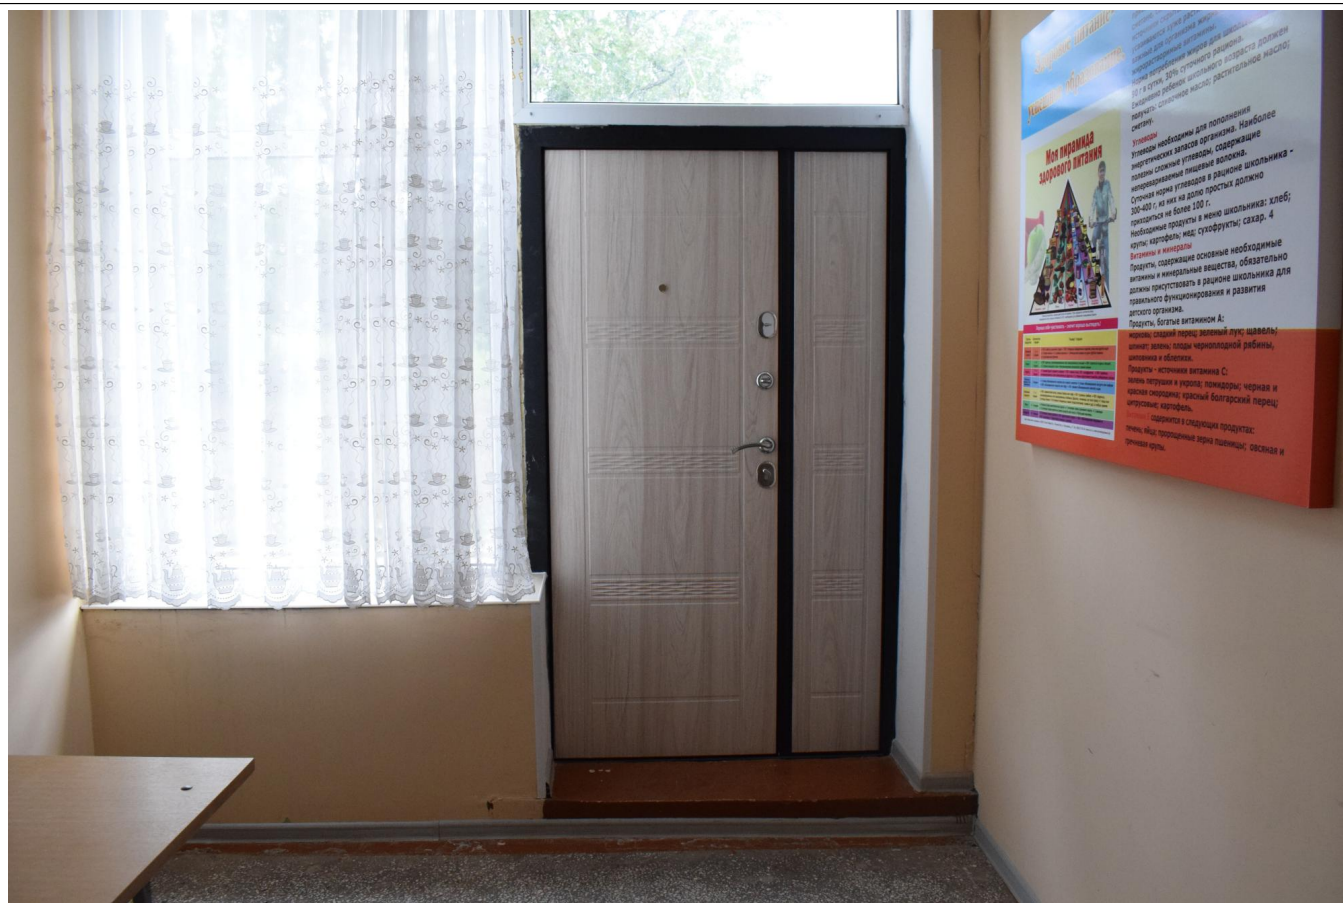
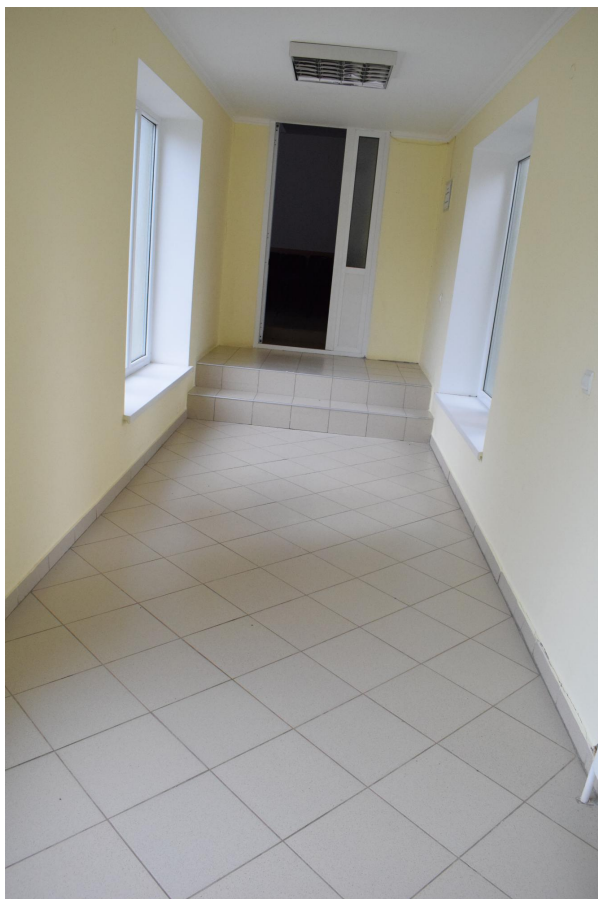
## Galerie - Coridoare

| Lățimea coridorului (în cel mai îngust loc) este peste 150 cm? | Da |
| Pardoseala/podeaua în coridor este suprafață accesibilă: | Nu |

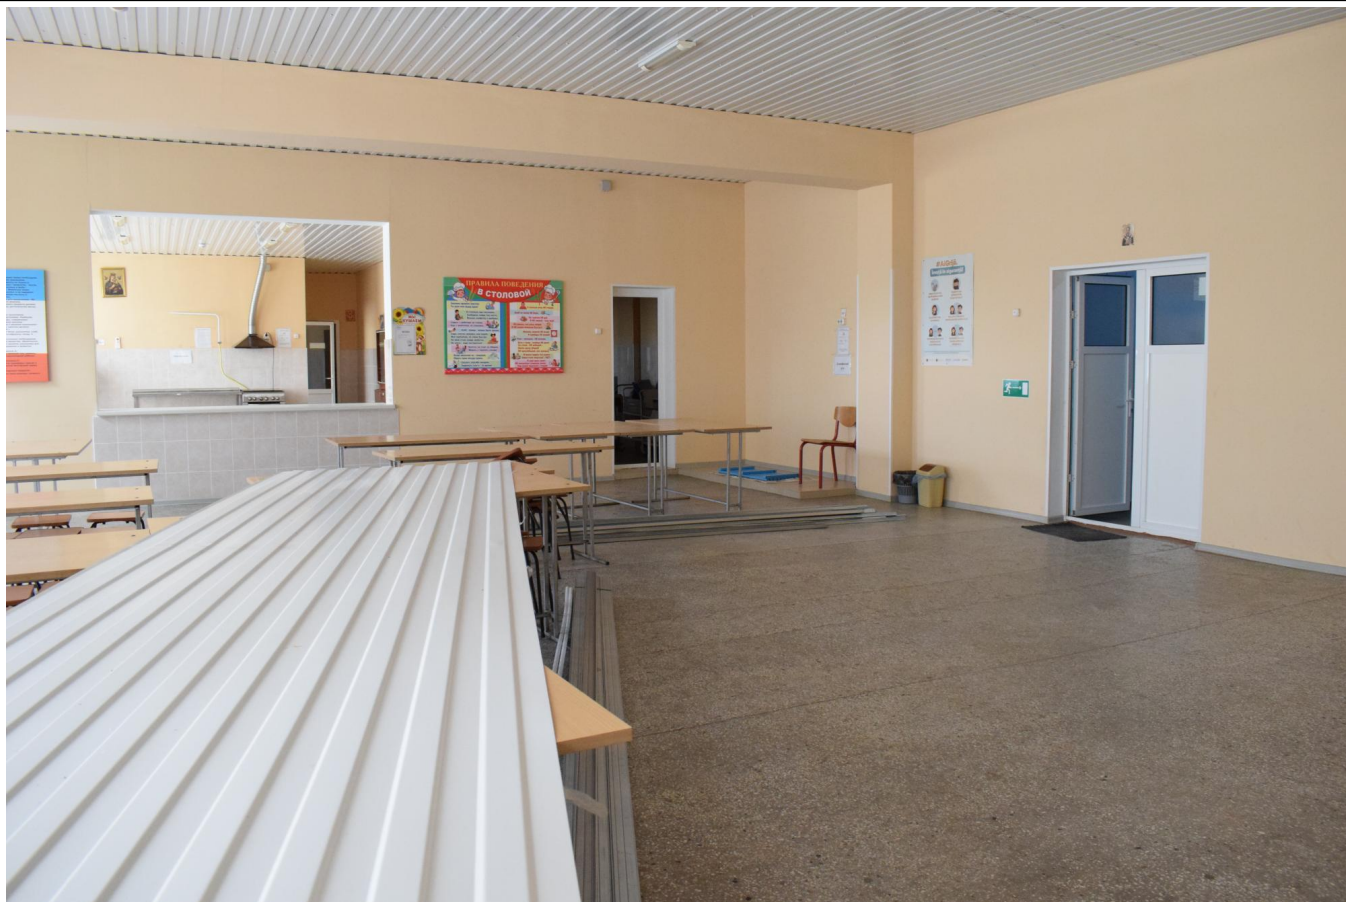
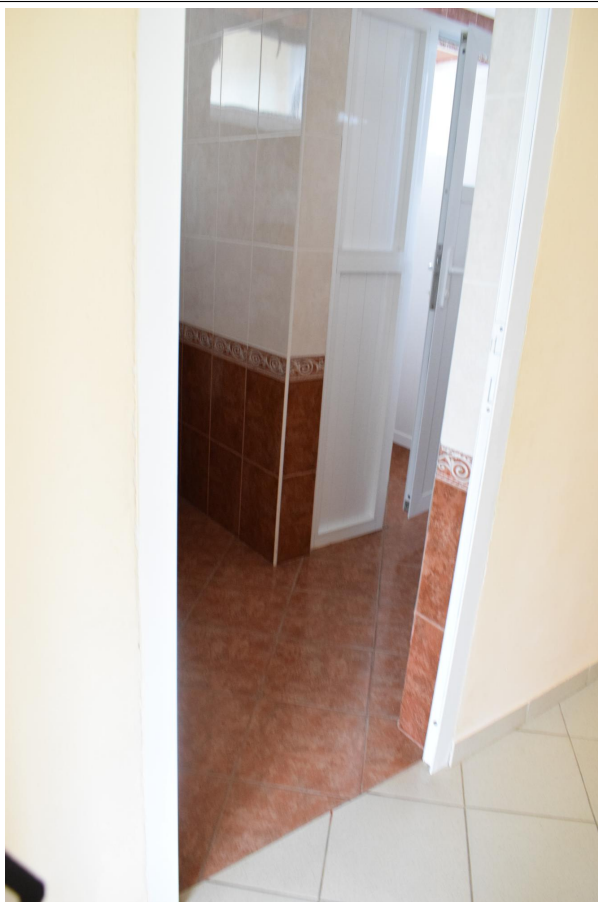
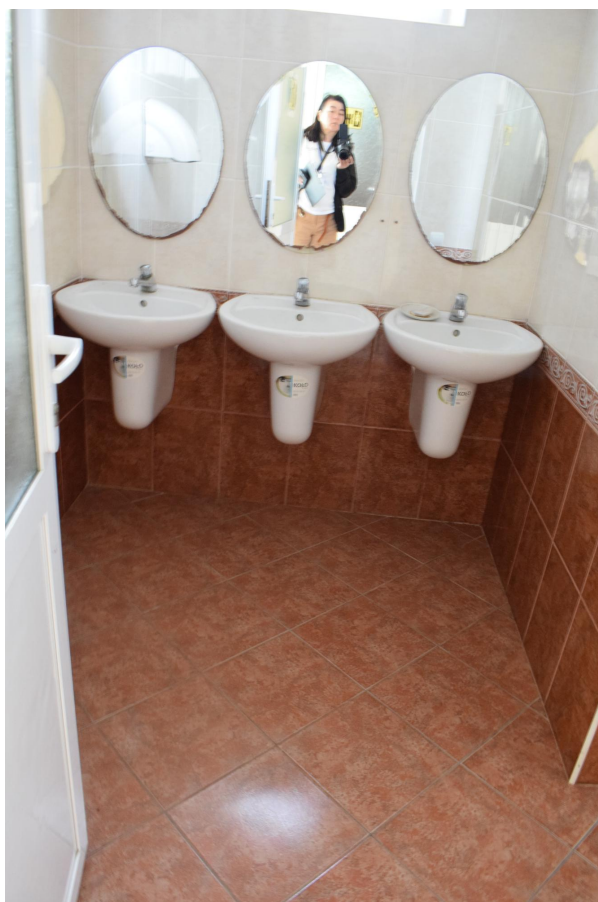
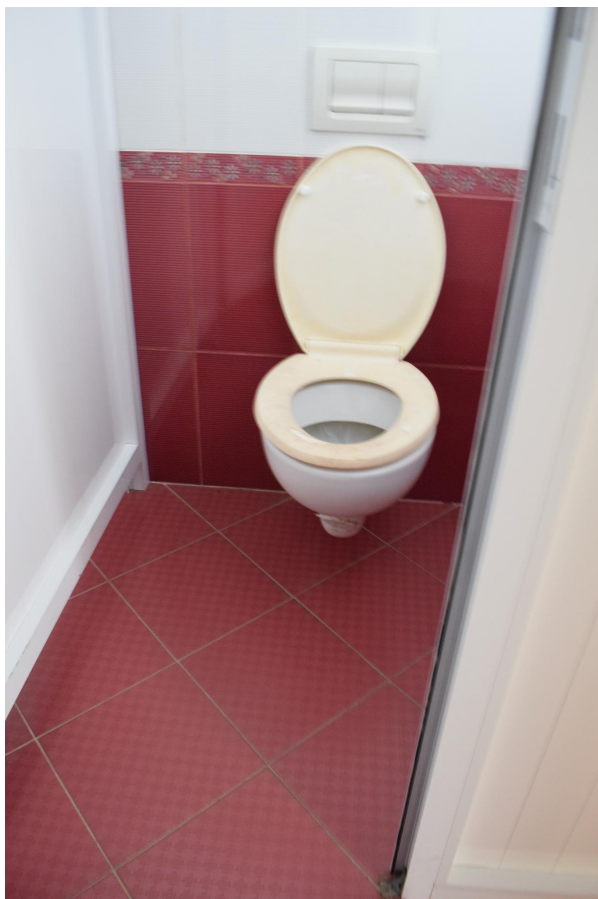
**Galerie - Sala de prestare a serviciului**

| Este la nivel de: | Etaj |
| Dacă sala este la etaj, atunci există un ascensor/elevator: | Nu . Nu există opțiune alternativă pentru a urca la etaj |
