# Formular de evaluare a condițiilor de accesibilitate a clădirilor publice

Data: 22-06-2025

| Categorii | Indicatori | Date colectate |
|---|---|---|
| Localitate, raion: | Radoaia (Singerei) | |
| Instituția: | Casa de Cultură | |

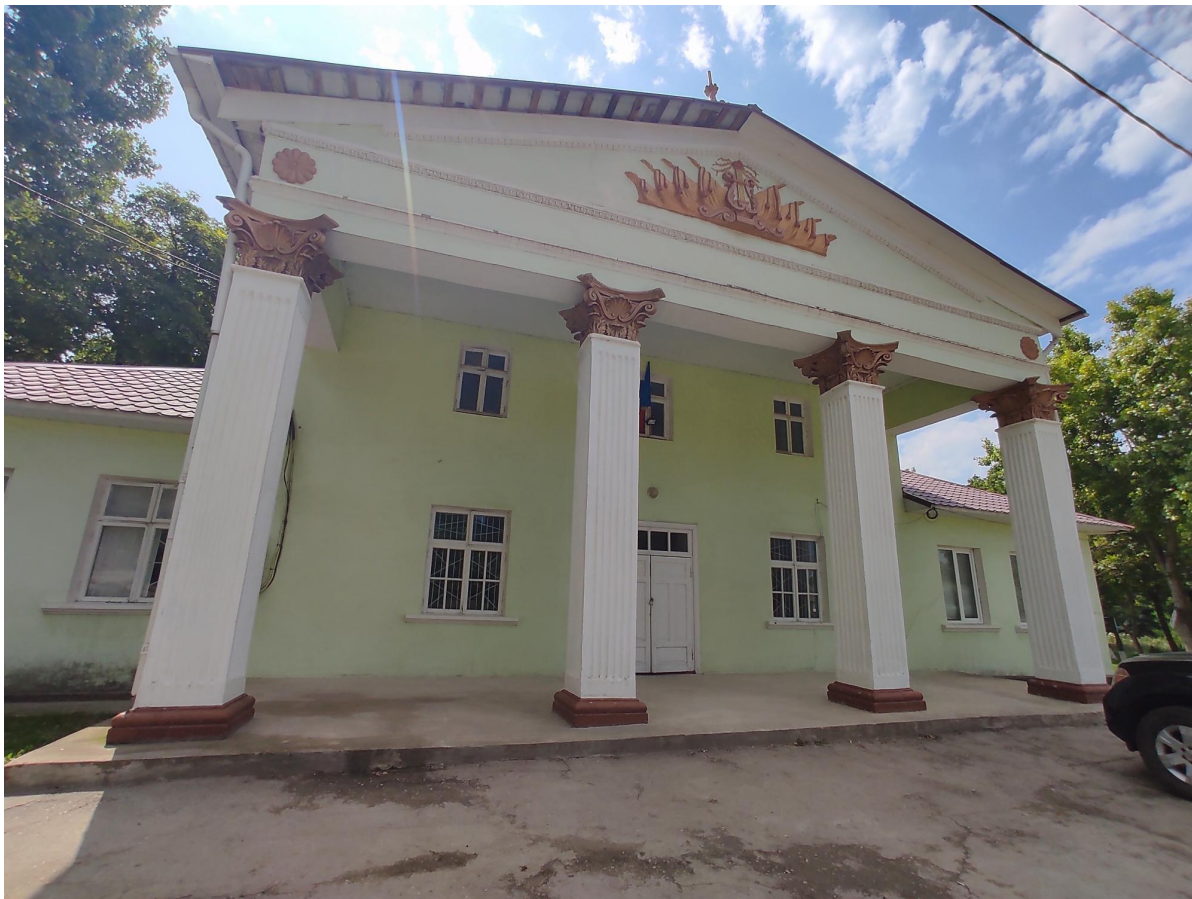
## Galerie - Intrare în clădire

| Categorii | Indicatori | Date colectate |
|---|---|---|
| | La intrare sunt trepte: | Da, 1 trepte , Înălțime totală a treptelor/scărilor (cm)14 cm |
| | Înălțimea pragului ușii (de la nivelul solului până la nivelul superior al pragului): | 14 cm<br><b>Standard: Se aplica regula de 1:10</b> |
| | Dacă există trepte, sunt semnalate treptele cu elemente contrastante și/sau tactile: | Nu<br><b>Standard: prima și ultima treaptă trebuie semnalate în culori contrastante</b> |
| | Există rampă de acces: | Nu |

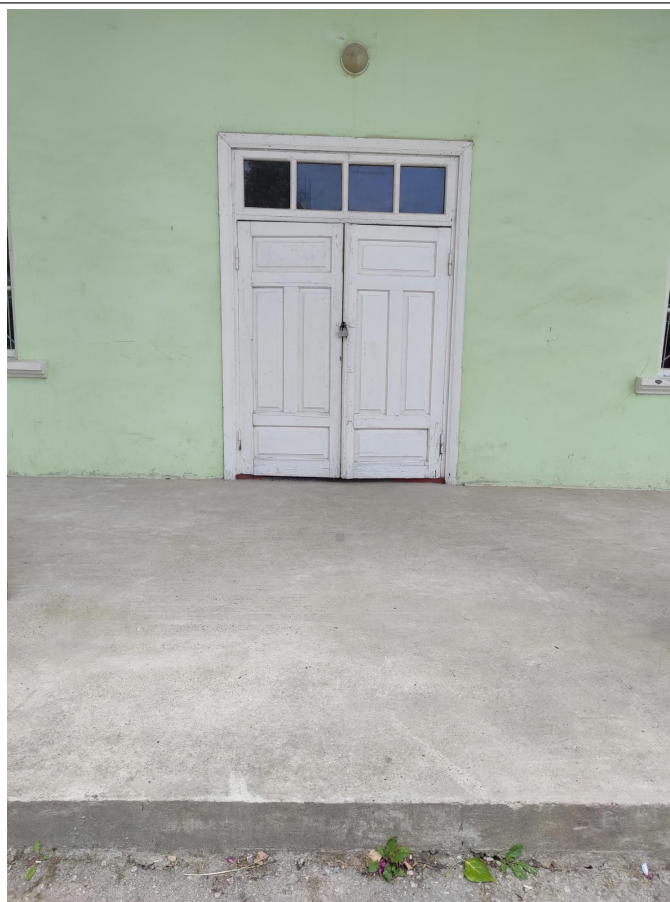
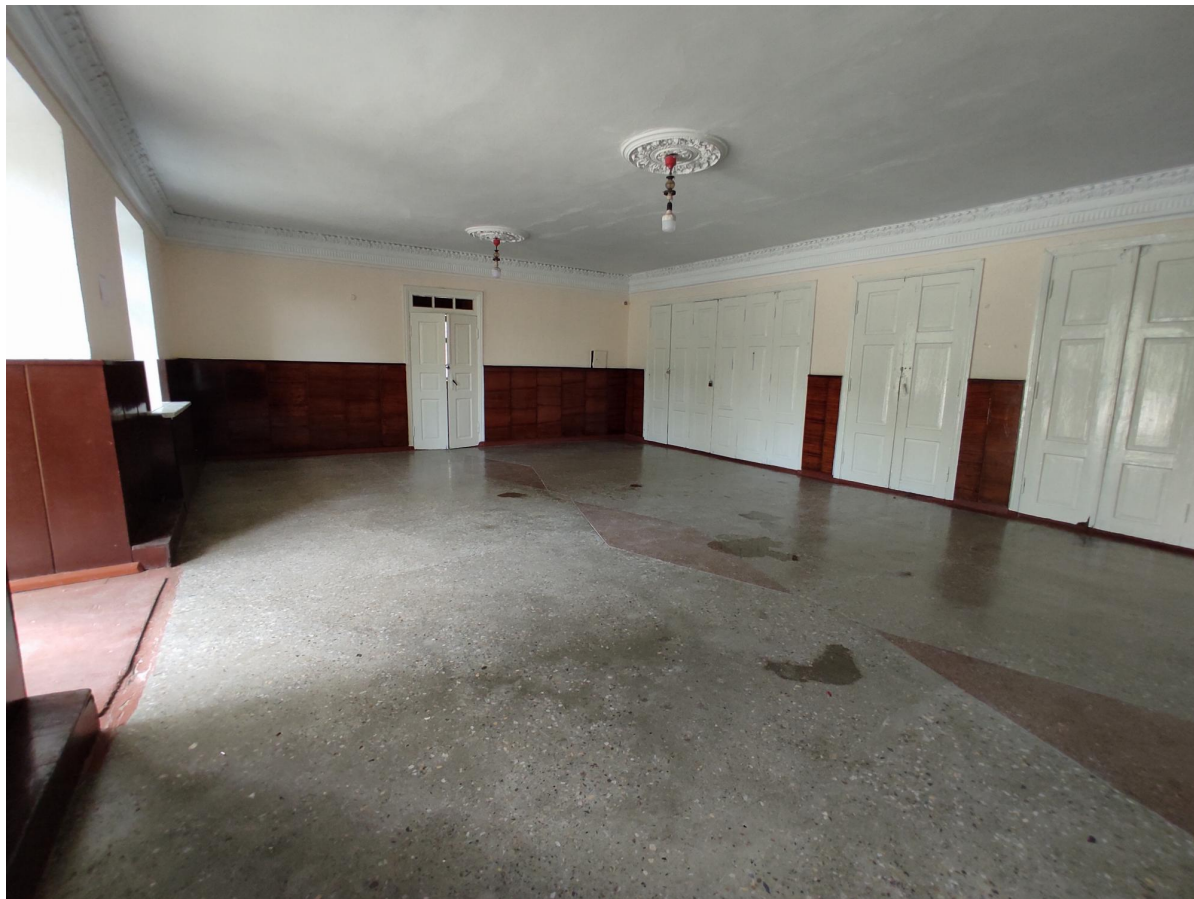
## Galerie - Uși

| Dimensiuni ușă de intrare: | Dublă: 80 cm + 80 cm<br><b>Standard: lumina ușii duble trebuie să fie de minim 90 cm</b><br>Ușa mică din cea dublă se deschide |
| Prag ușă de intrare: | Un prag cu înălțimea: 7 cm<br><b>Standard: pragul trebuie să fie de maxim 2 cm</b> |
| Ușile de la intrare și din interiorul clădirii sunt dotate/marcate corespunzător cu semne contrastante: | Nu<br><b>Standard: este o diferență de culoare contrastantă (culori închise / culori deschise) între perete și podea</b> |
