# Formular de evaluare a condițiilor de accesibilitate a clădirilor publice

Data: 23-06-2025

| Categorii | Indicatori | Date colectate |
|---|---|---|
| Localitate, raion: | Sîngerei noi (Sîngerei) | |
| Instituția: | Casa de Cultură | |

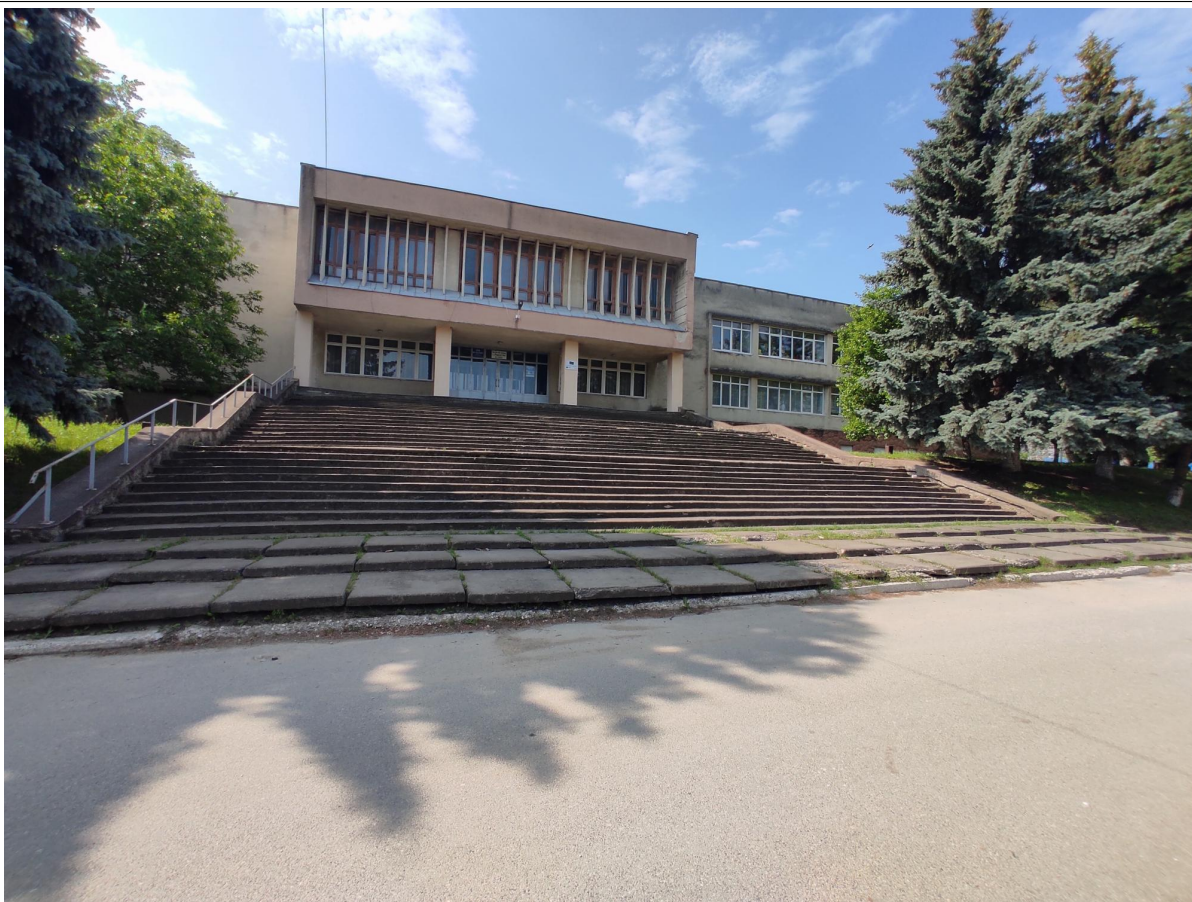
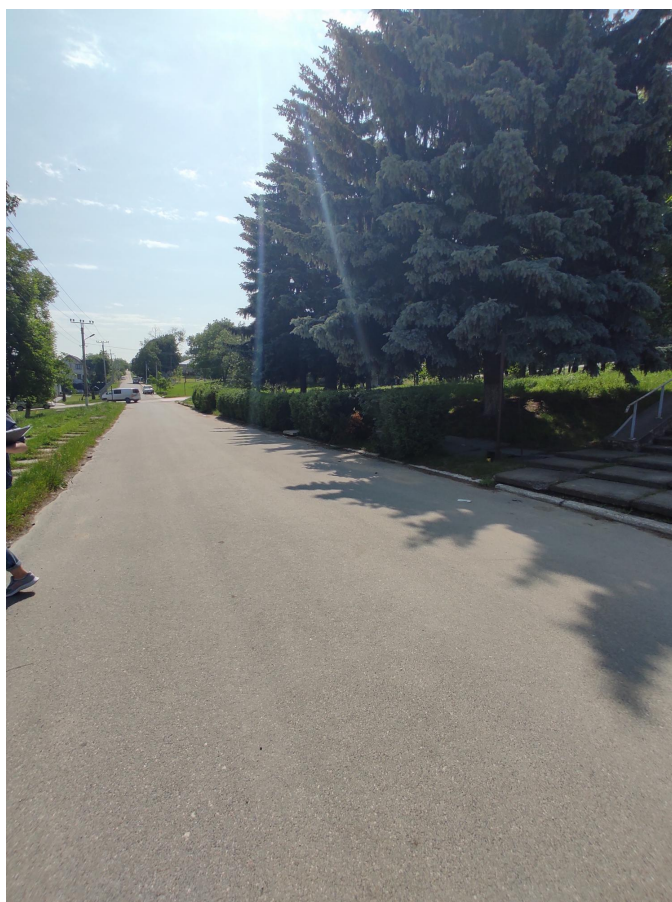
## Galerie - Intrare în clădire

| Categorii | Indicatori | Date colectate |
|---|---|---|
| | Intrarea în clădire este la nivelul solului: | Nu |
| | La intrare sunt trepte: | Da, 34 trepte , Înălțime totală a treptelor/scărilor (cm)12 cm |
| | Există rampă de acces: | Nu |

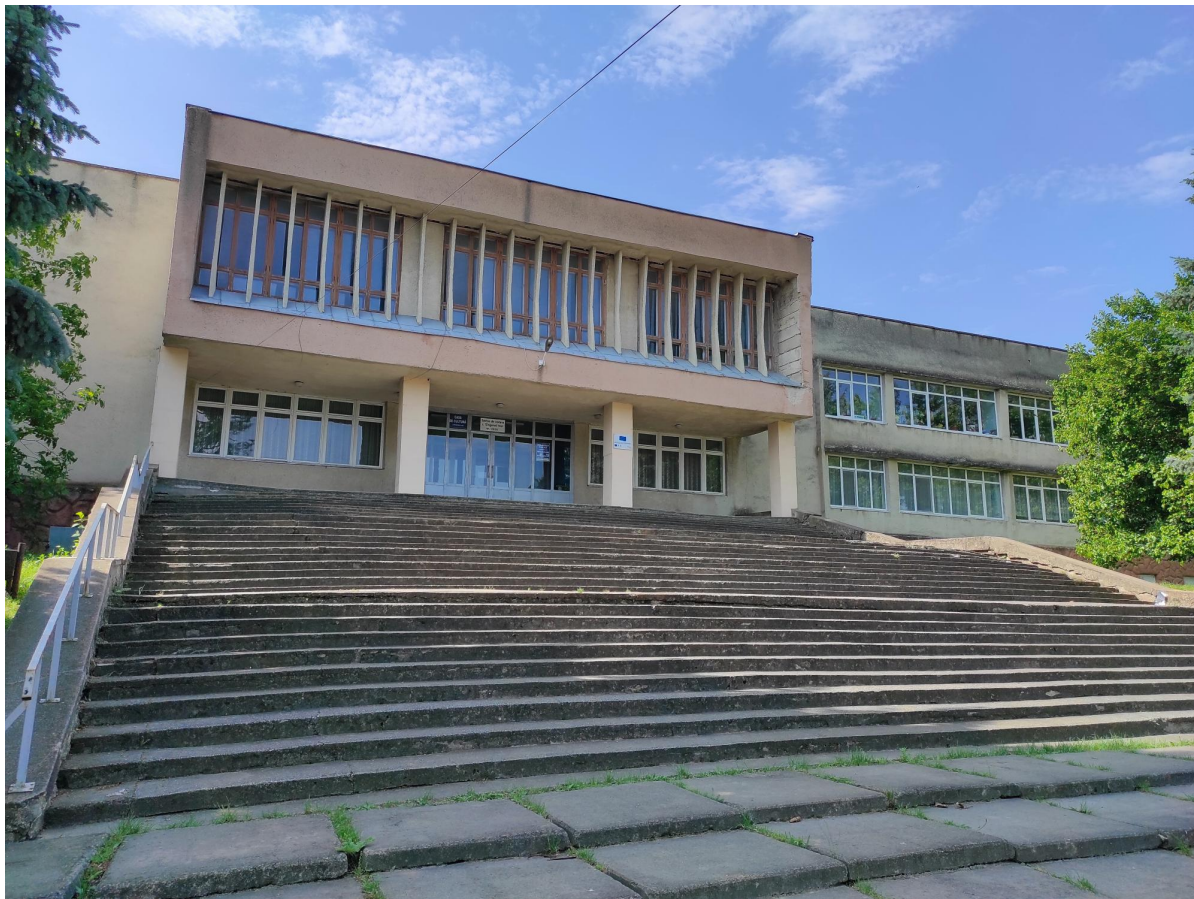
## Galerie - Uși

| Dimensiuni ușă de intrare: | Dublă: 70 cm + 70 cm<br>Standard: lumina ușii duble trebuie să fie de minim 90 cm<br>Ușa mică din cea dublă este blocată |
| Prag ușă de intrare: | Un prag cu înălțimea: 27 cm<br>Standard: pragul trebuie să fie de maxim 2 cm |
| Praguri de la ușile de interior: | Prag 1 cu înălțimea: 10 cm<br>Standard: pragul trebuie să fie de maxim 2 cm |
| Ușile de la intrare și din interiorul clădirii sunt dotate/marcate corespunzător cu semne contrastante: | Nu<br>Standard: este o diferență de culoare contrastantă (culori închise / culori deschise) între perete și podea |
