# Formular de evaluare a condițiilor de accesibilitate a clădirilor publice

Data: 22-07-2025

| Categorii | Indicatori | Date colectate |
|---|---|---|
| Adresa, strada, nr.: | str Al. Pușkin 103 | |
| Instituția: | BESV 36/40 Liceul Teoretic | |

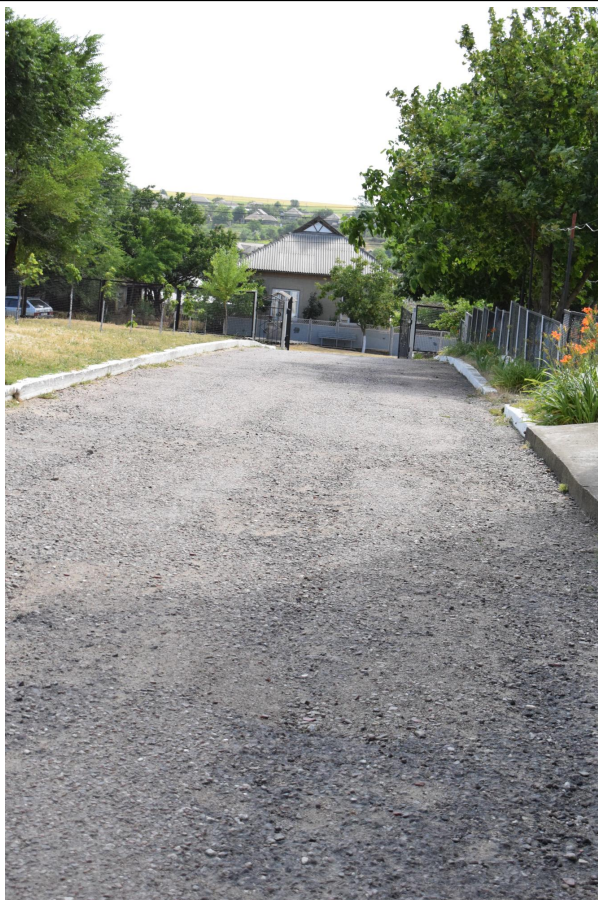
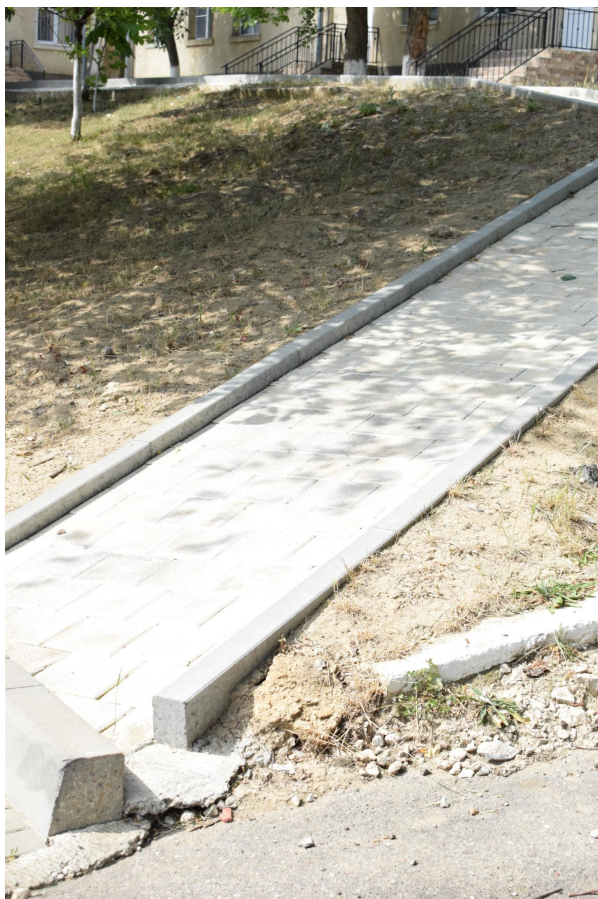
**Galerie - Căi de acces către clădire**

| Tip înveliș: | Asfalt |
| Drumurile/Căile de acces sunt: | Calitative |
| Trotuare: | Da |
| Există pavaj tactil sau marcaj contrastant la ieșirea de pe carosabil pe trotuar: | Nu |
| Trotuarul are pavaj tactil sau marcaj contrastant: | Nu |
| Nivel: | Înclinat în urcuș |

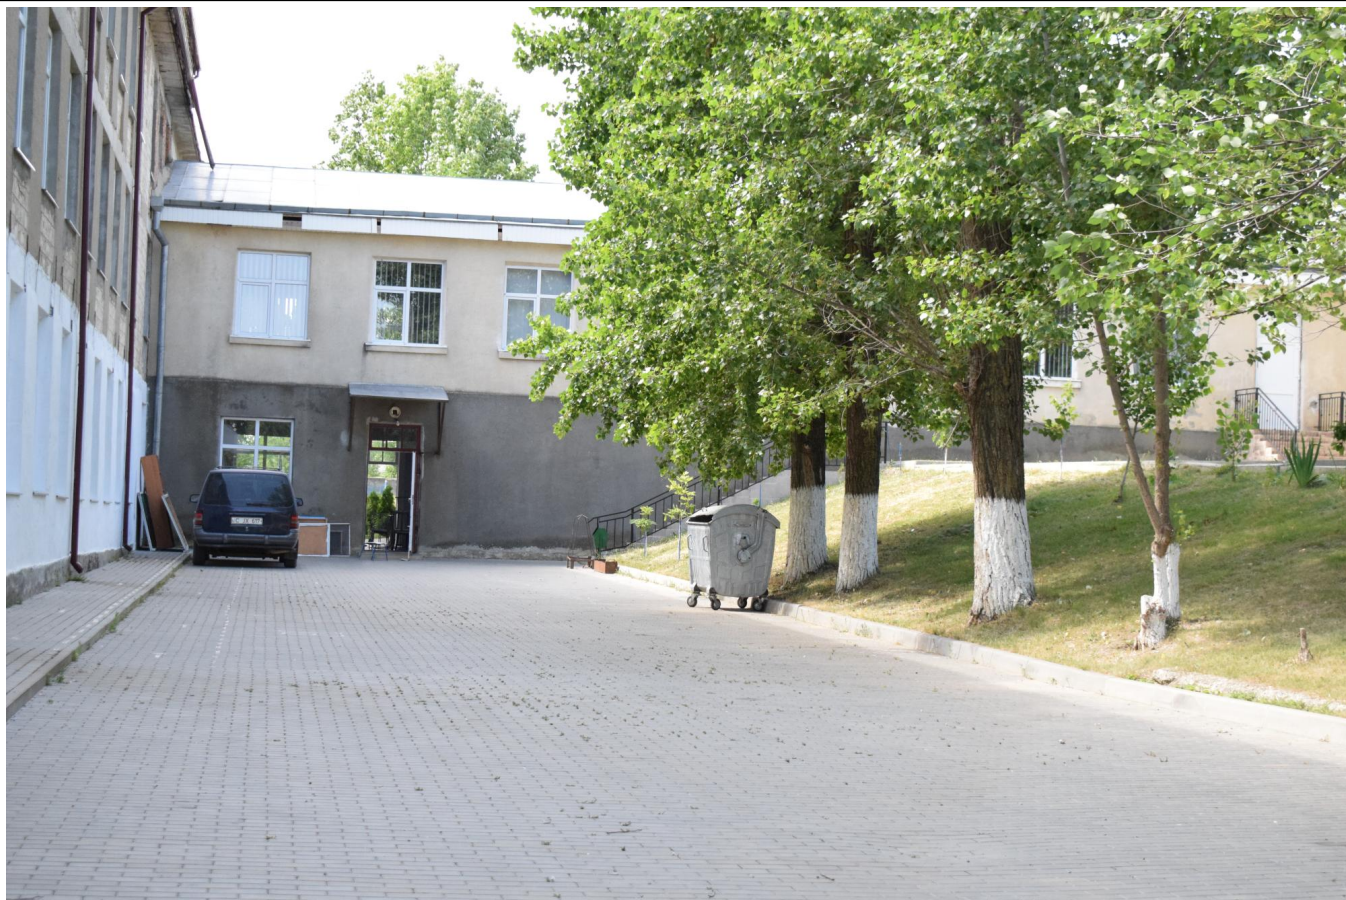
**Galerie - Intrare în clădire**

| Intrarea în clădire este la nivelul solului: | Nu |
| La intrare sunt trepte: | Da, 7 trepte , Înălțime totală a treptelor/scărilor (cm)15 cm |
| La intrarea în clădire este instalată o platformă de ridicare (verticală sau înclinată): | Nu |
| Înălțimea pragului ușii (de la nivelul solului până la nivelul superior al pragului): | 10 cm<br>Standard: Se aplica regula de 1:10 |
| Dacă există trepte, sunt semnalate treptele cu elemente contrastante și/sau tactile: | Nu<br>Standard: prima și ultima treaptă trebuie semnalate în culori contrastante |
| Există rampă de acces: | Nu |

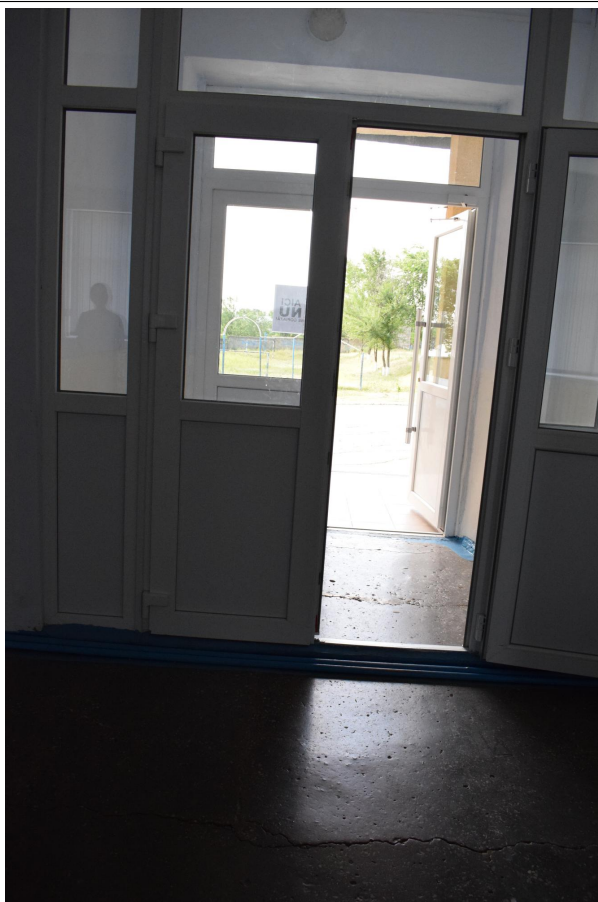
## Galerie - Uși

| Deschiderea ușii este ușoară și necesită puțin efort (chiar dacă ușa este dotată cu amortizor): | Nu |

| Categorii | Indicatori | Date colectate |
|---|---|---|
| | Dimensiuni ușă de intrare: | Simplă: 90 cm<br>Standard: trebuie să fie de minim 90 cm<br>- |
| | Prag ușă de intrare: | Un prag cu înălțimea: 10 cm<br>Standard: pragul trebuie să fie de maxim 2 cm |
| | Ușile de la intrare și din interiorul clădirii sunt dotate/marcate corespunzător cu semne contrastante: | Nu<br>Standard: este o diferență de culoare contrastantă (culori închise / culori deschise) între perete și podea |

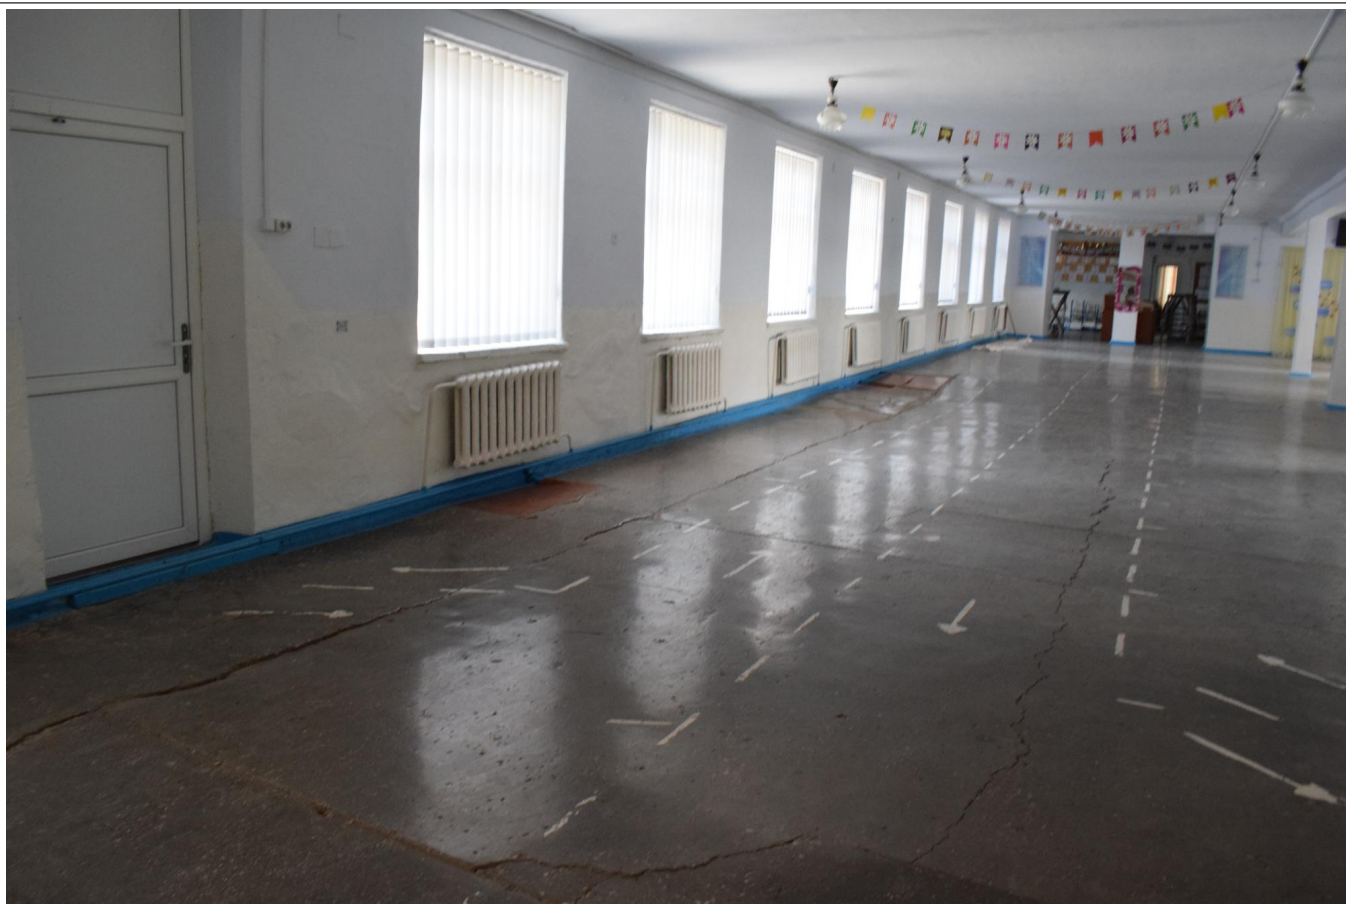
## Galerie - Coridoare

| Lățimea coridorului (în cel mai îngust loc) este peste 150 cm? | Da |
| Pardoseala/podeaua în coridor este suprafață accesibilă: | Nu |
| Culori contrastante (este o diferență de culoare contrastantă (culori închise / culori deschise) între perete și podea): | Nu |
| Illuminare bună (lumină de zi și lumină artificială) pe hol și pe culoarele principale: | Nu |

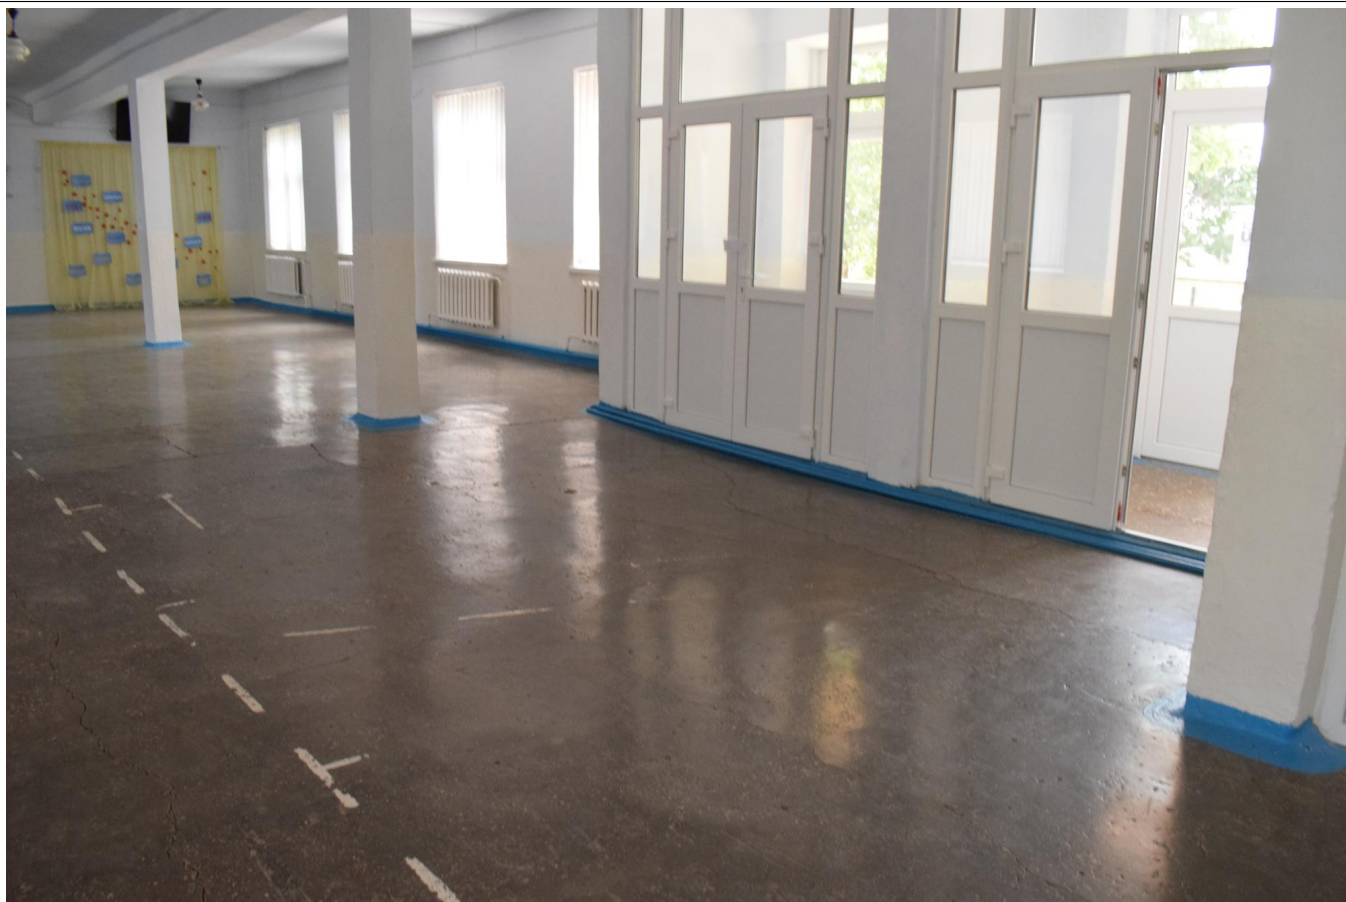
**Galerie - Sala de prestare a serviciului**

| Este la nivel de: | Etaj |
| Dacă sala este la etaj, atunci există un ascensor/elevator: | Nu . Nu există opțiune alternativă pentru a urca la etaj |

| Categorii | Indicatori | Date colectate |
|---|---|---|
| | Culori contrastante pentru sală: | Da<br>Standard: este o diferență de culoare contrastantă (culori închise / culori deschise) între perete și podea |

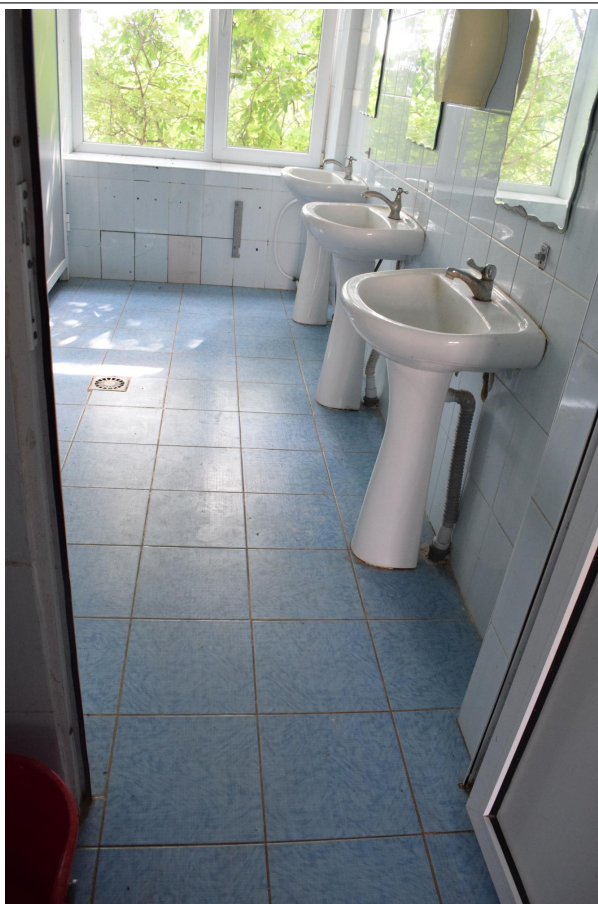
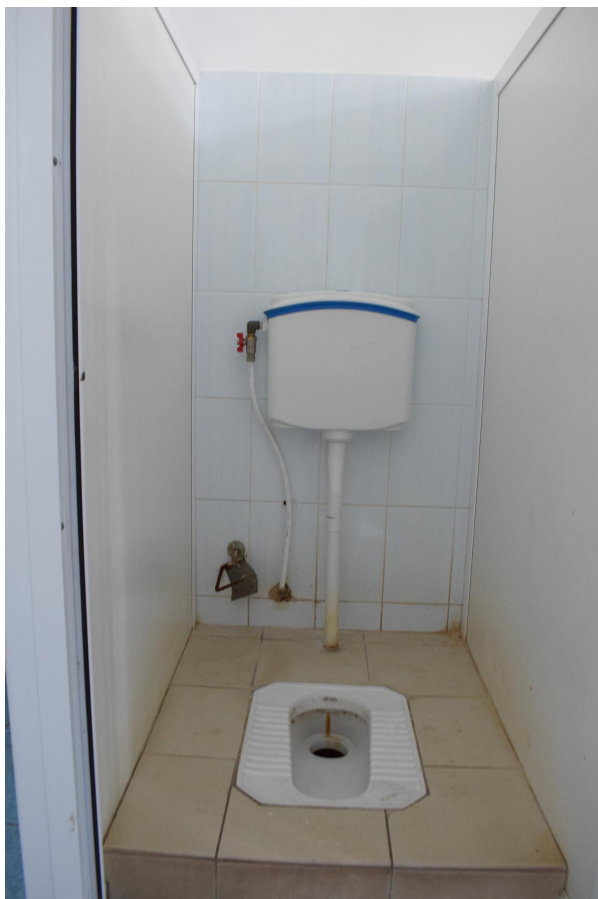
**Galerie - Grup sanitar**

| Ușa de intrare WC interior, lățime: | 85 cm<br>Standard: ușa trebuie să fie de minim 90 cm |
| Prag ușă de intrare: | Prag cu înălțimea: 4 cm<br>Standard: maxim 2 cm |
| Dimensiuni cabină WC: | 100 cm x 100 cm<br>Standard: minim 160 x 180 cm |
| Prag ușa cabină WC: | Prag cu înălțimea: 20 cm<br>Standard: maxim 2 cm |
| Tipul vasului WC: | Vas wc turcesc |
| Vasul WC are bare de suport: | Nu |
| Toaleta este echipată cu sistem/buton de alarmă: | Nu |
