# Formular de evaluare a condițiilor de accesibilitate a clădirilor publice

| Categorii | Indicatori | Date colectate |
|---|---|---|
| Adresa, strada, nr.: | str Lenin 16 | |
| Instituția: | BESV 36/57 Casa de Cultura | |

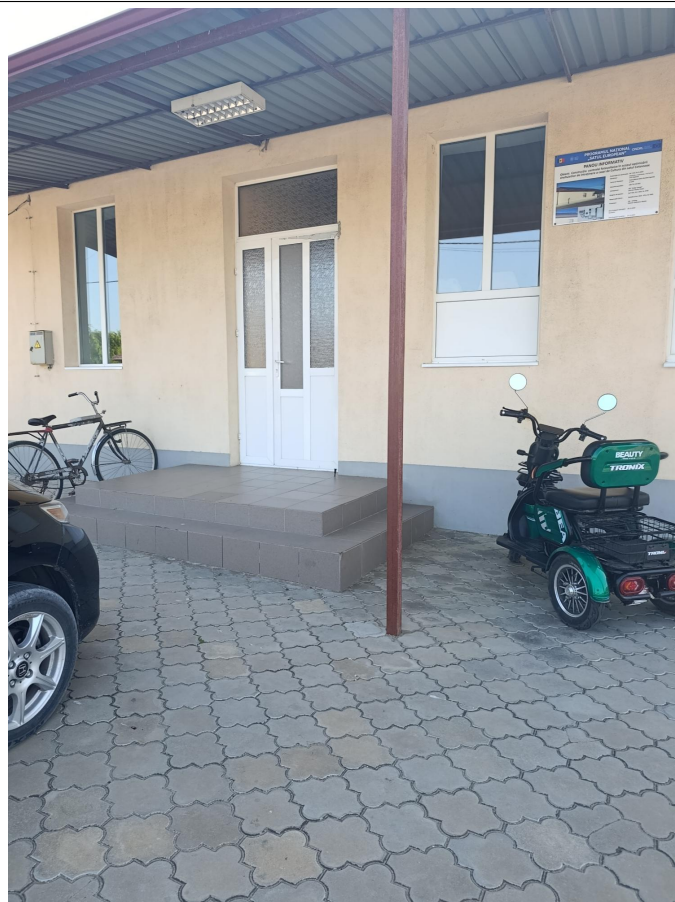
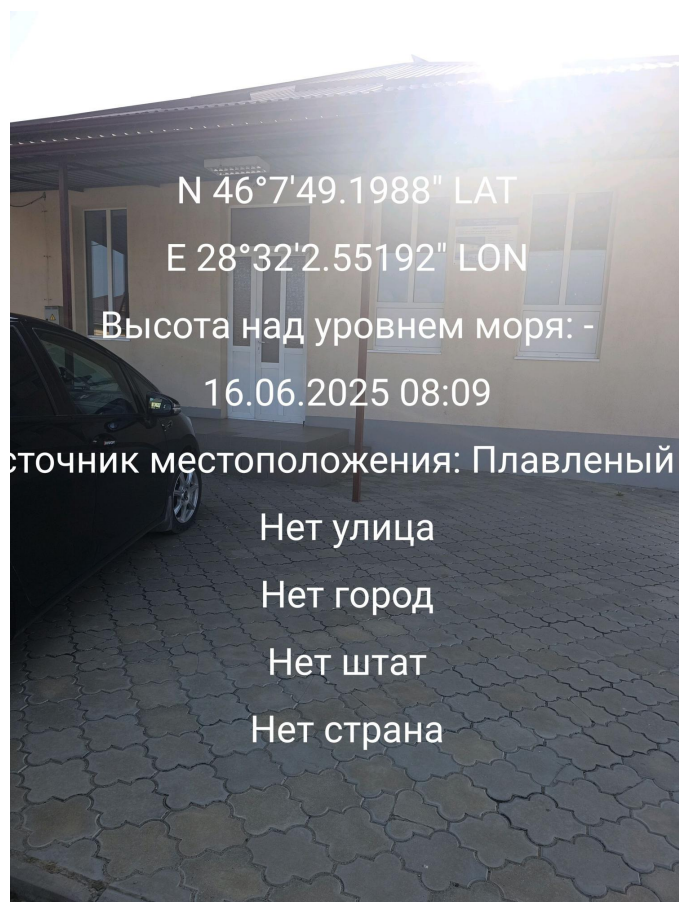
## **Galerie - Intrare în clădire**

| Categorii | Indicatori | Date colectate |
|---|---|---|
| | La intrare sunt trepte: | Da, 2 trepte , Înălțime totală a treptelor/scărilor (cm)22 cm |
| | Înălțimea pragului ușii (de la nivelul solului până la nivelul superior al pragului): | 10 cm<br>Standard: Se aplica regula de 1:10 |

| Prag ușă de intrare: | Un prag cu înălțimea: 5 cm<br>Standard: pragul trebuie să fie de maxim 2 cm |
