# Formular de evaluare a condițiilor de accesibilitate a clădirilor publice

| Categorii | Indicatori | Date colectate |
|---|---|---|
| Adresa, strada, nr.: | str. N. H. Costin 63/3 | |
| Instituția: | Instituția de educație timpurie nr. 166-BESV 1/85 | |

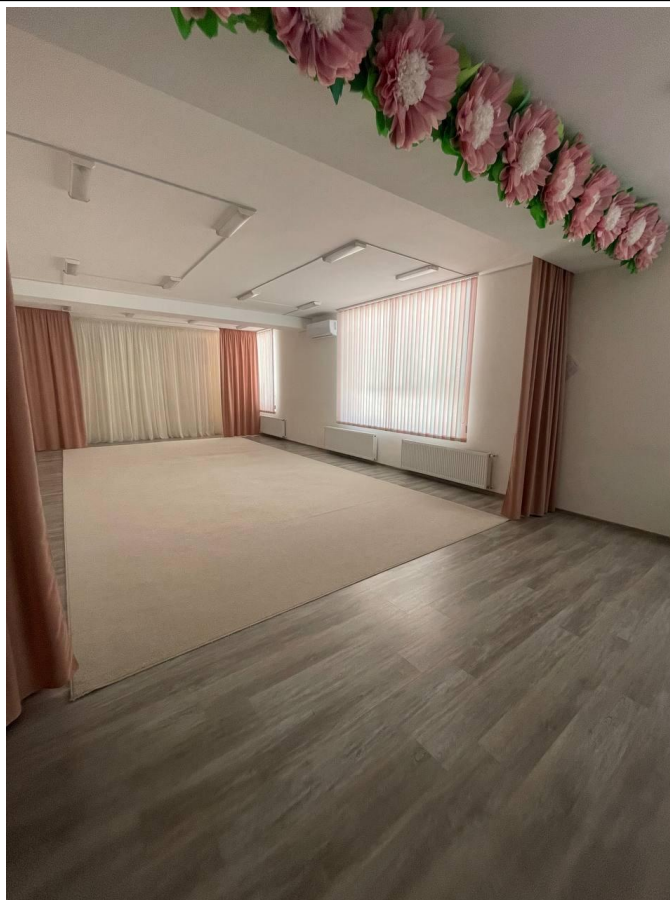
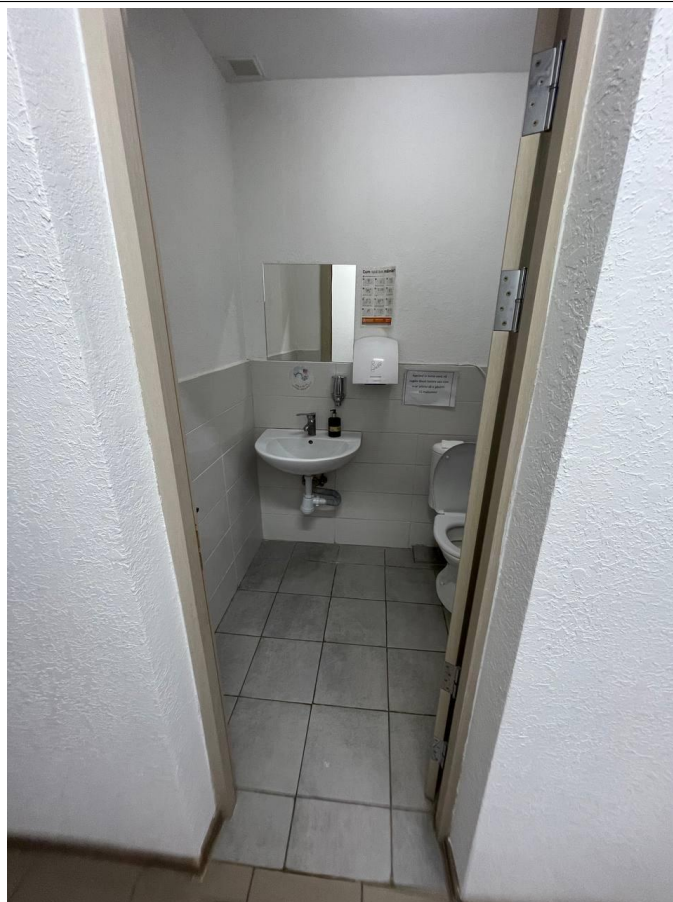
**Galerie - Sala de prestare a serviciului**

În sală este spațiu de manevră pentru un scaun rulant cu diagonala minimă de 140 cm:

Da

Culori contrastante pentru sală:
