# Formular de evaluare a condițiilor de accesibilitate a clădirilor publice

Data: 03-07-2025

| Categorii | Indicatori | Date colectate |
|---|---|---|
| Adresa, strada, nr.: | str. I. Pelivan 30/2 | |
| Instituția: | Școala sportivă nr. 6-BESV 1/89 | |

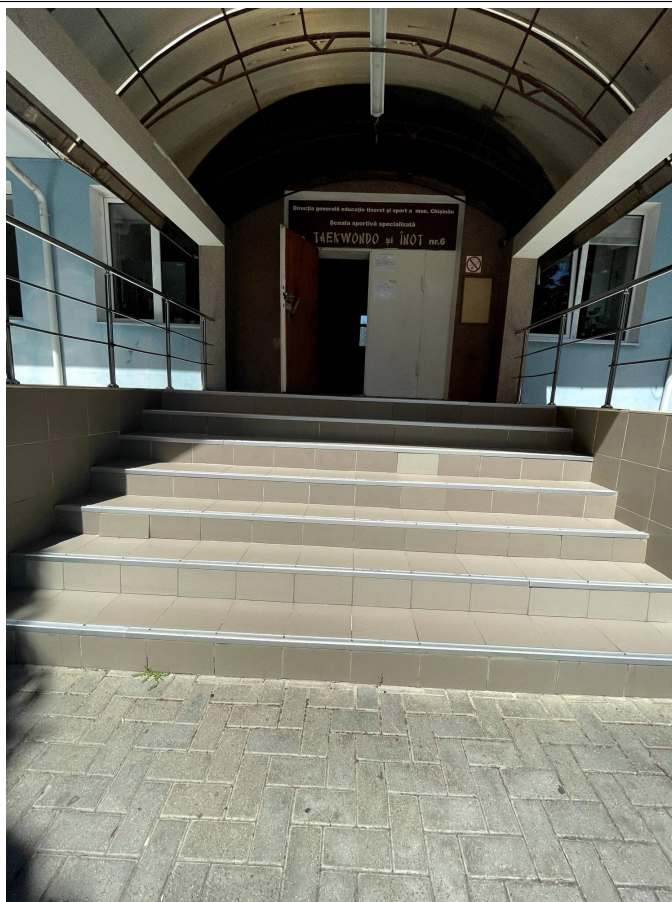
## **Galerie - Intrare în clădire**

| Categorii | Indicatori | Date colectate |
|---|---|---|
| | Dimensiuni ușă de intrare: | Dublă: 75 cm + 75 cm<br>Standard: lumina ușii duble trebuie să fie de minim 90 cm<br>Ușa mică din cea dublă se deschide |
| | Prag ușă de intrare: | Un prag cu înălțimea: 7 cm<br>Standard: pragul trebuie să fie de maxim 2 cm |
