# Formular de evaluare a condițiilor de accesibilitate a clădirilor publice

Data: 23-06-2025

Echipa de evaluare: Asociația pentru Combaterea Izolării Informaționale "ECOU", Monitor de accesibilitate

| Categorii | Indicatori | Date colectate |
|---|---|---|
| Instituția: | BESV Vilcele nr. 8/44 Cămin Cultural | |

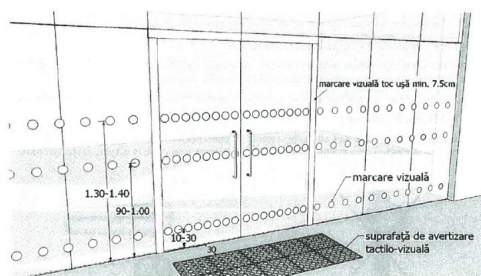
Fig. V.24. – Exemplu de conformare a suprafețelor vitrate în cadrul foi de ușă și realizarea contrastului vizual, atunci când ușă și suprafețele adiacente sunt vitrate

| Categorii | Indicatori | Date colectate |
|---|---|---|
| | Ușile de la intrare și din interiorul clădirii sunt dotate/marcate corespunzător cu semne contrastante: | Nu<br>Standard: este o diferență de culoare contrastantă (culori închise / culori deschise) între perete și podea |

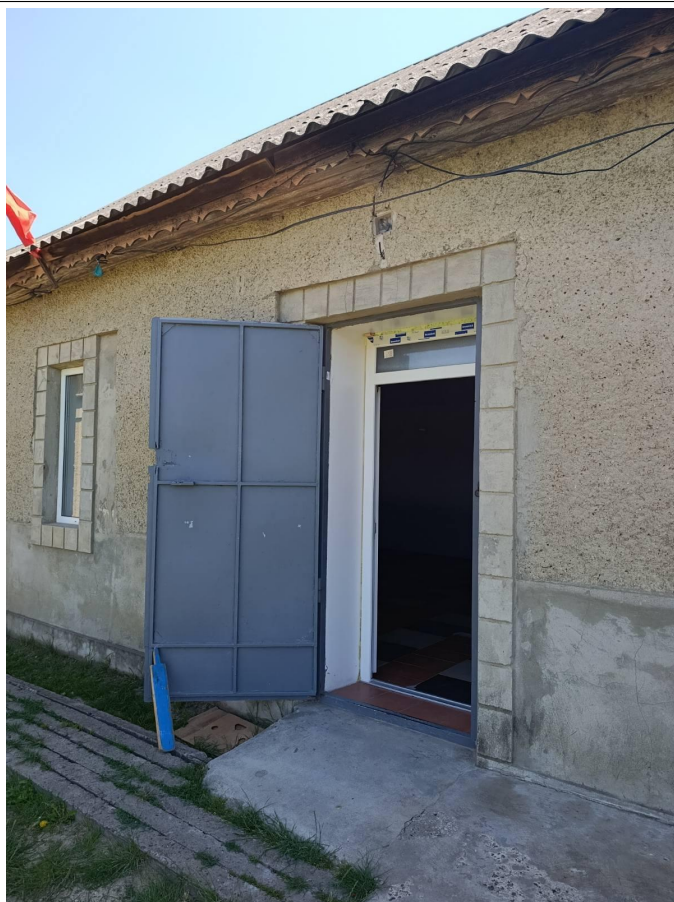
## Galerie - Intrare în clădire

| Intrarea în clădire este la nivelul solului: | Nu |
| La intrare sunt trepte: | Da, 1 trepte , Înălțime totală a treptelor/scărilor (cm)5 cm |
| Înălțimea pragului ușii (de la nivelul solului până la nivelul superior al pragului): | 20 cm<br>Standard: Se aplica regula de 1:10 |
| Dacă există trepte, sunt semnalate treptele cu elemente contrastante și/sau tactile: | Nu<br>Standard: prima și ultima treaptă trebuie semnalate în culori contrastante |

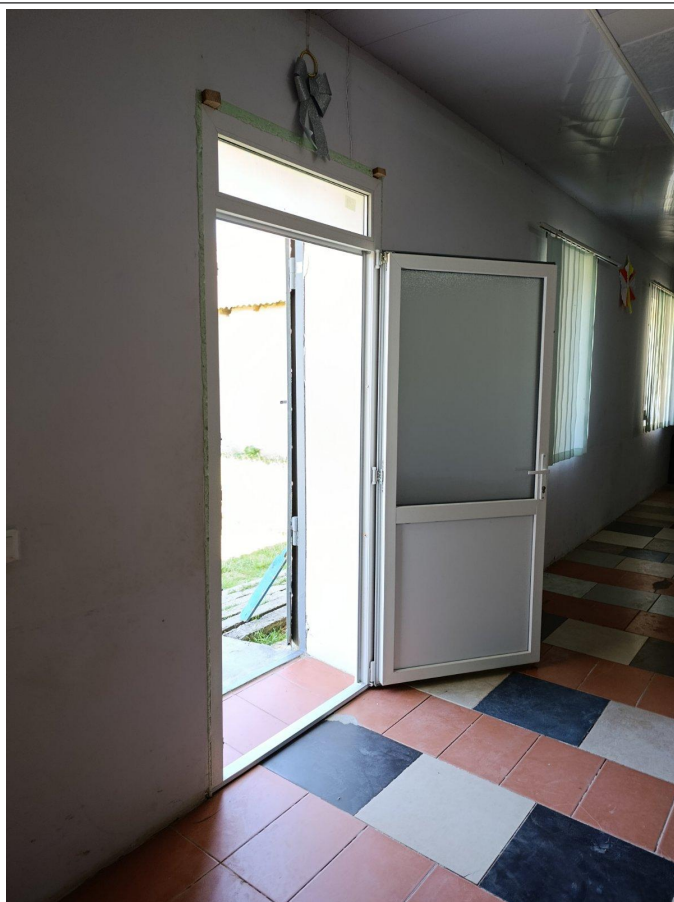
## Galerie - Uși

| Dimensiuni ușă de intrare: | Simplă: 100 cm<br>Standard: trebuie să fie de minim 90 cm |

| Categorii | Indicatori | Date colectate |
|---|---|---|
| | Prag ușă de intrare: | Un prag cu înălțimea: 4 cm<br>Standard: pragul trebuie să fie de maxim 2 cm |
| | Praguri de la ușile de interior: | Prag 1 cu înălțimea: 3 cm<br>Standard: pragul trebuie să fie de maxim 2 cm |
