# Formular de evaluare a condițiilor de accesibilitate a clădirilor publice

Echipa de evaluare: **Universal Acces SRL,**

| Categorii | Indicatori | Date colectate |
|---|---|---|
| Adresa, strada, nr.: | str. I. Pelivan 24 | |
| Instituția: | Liceul Teoretic „I.S.N. Levițchi”-BESV 1/96 | |

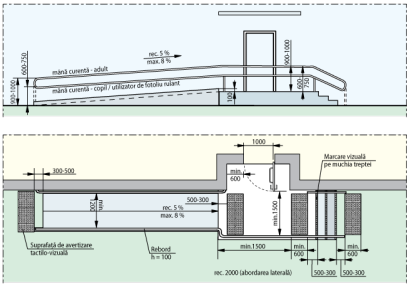
Fig. V.32.b Rampă de acces paralelă cu intrare în clădire

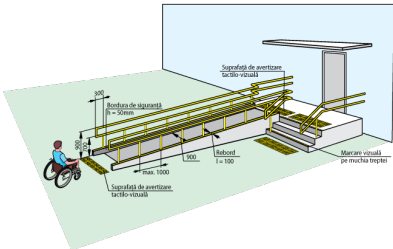
Fig. V.31.a Rampă de acces perpendiculară pe intrarea în clădire

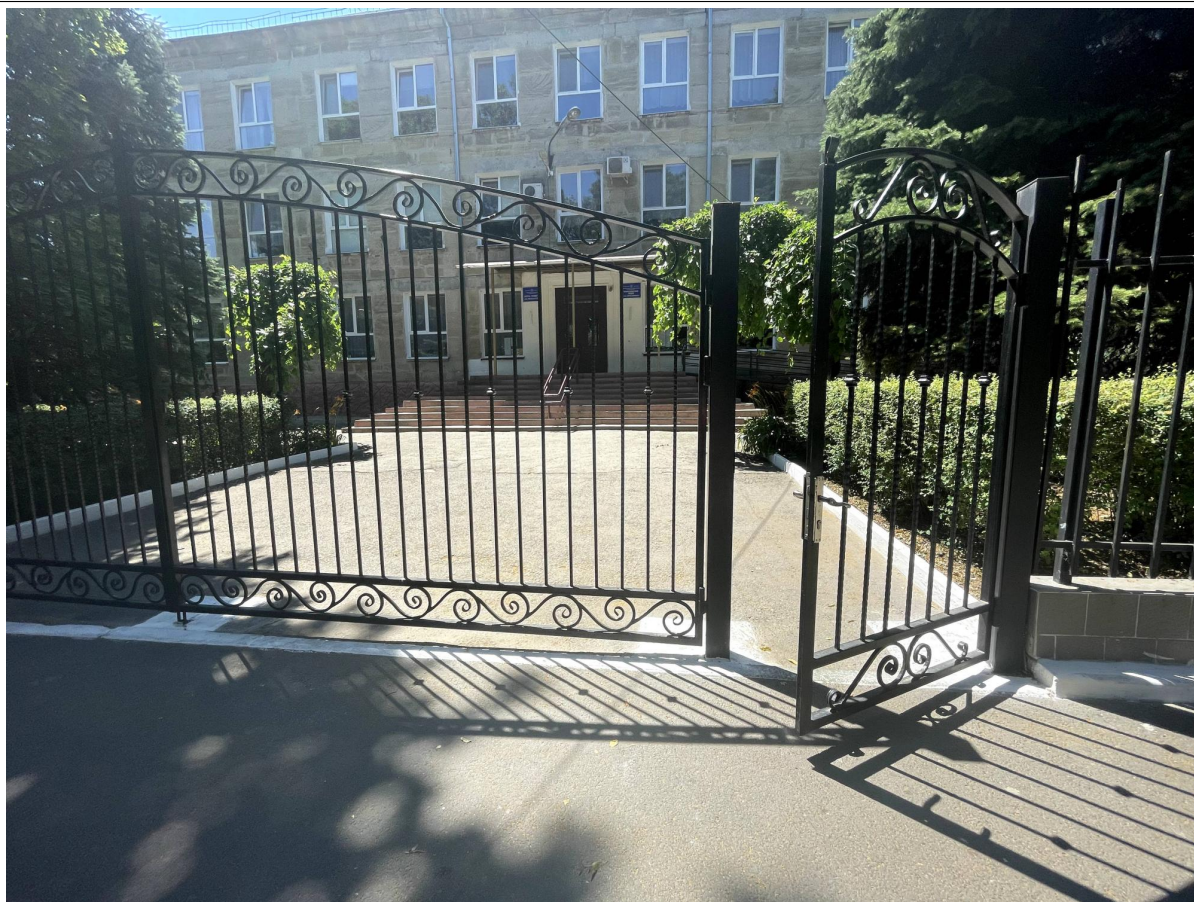
## **Galerie - Căi de acces către clădire**

| Tip înveliș: | Asfalt |
| Drumurile/Căile de acces sunt: | Calitative |
| Trotuare: | Da |
| Trecerea de pe carosabil spre trotuar/clădire: | Lină |
| Nivel: | Înclinat în urcuș |

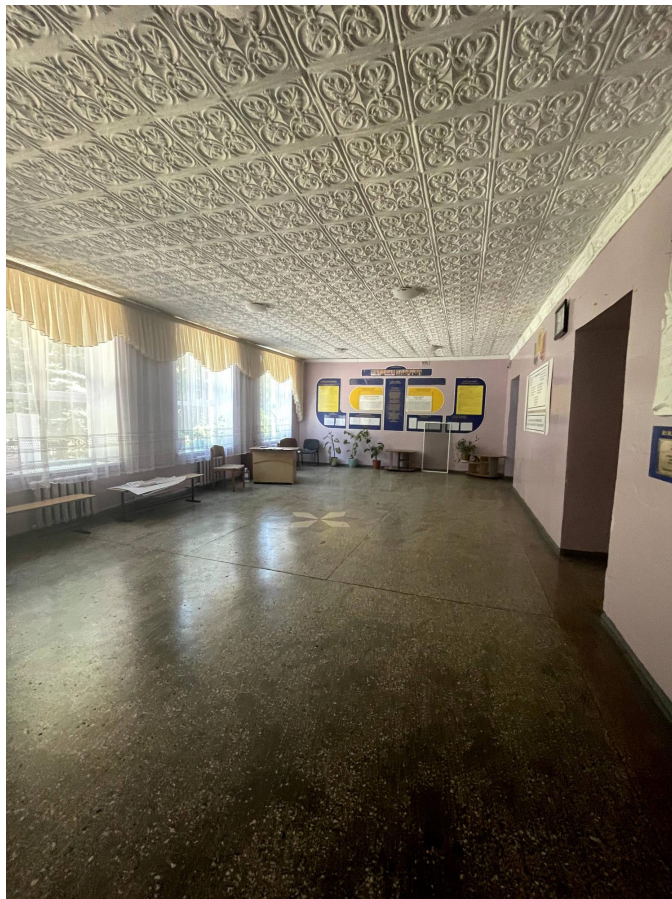
**Galerie - Sala de prestare a serviciului**

| Categorii | Indicatori | Date colectate |
|---|---|---|
| Este la nivel de: | Parter | |
| | În sală este spațiu de manevră pentru un scaun rulant cu diagonala minimă de 140 cm: | Da |
| | Culori contrastante pentru sală: | Nu<br>Standard: este o diferență de culoare contrastantă (culori închise / culori deschise) între perete și podea |

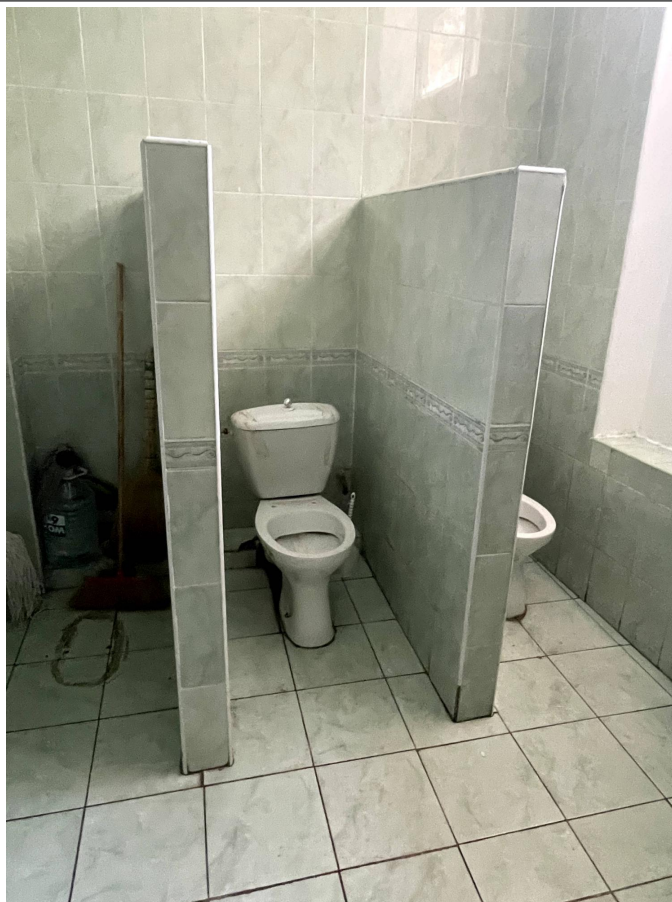
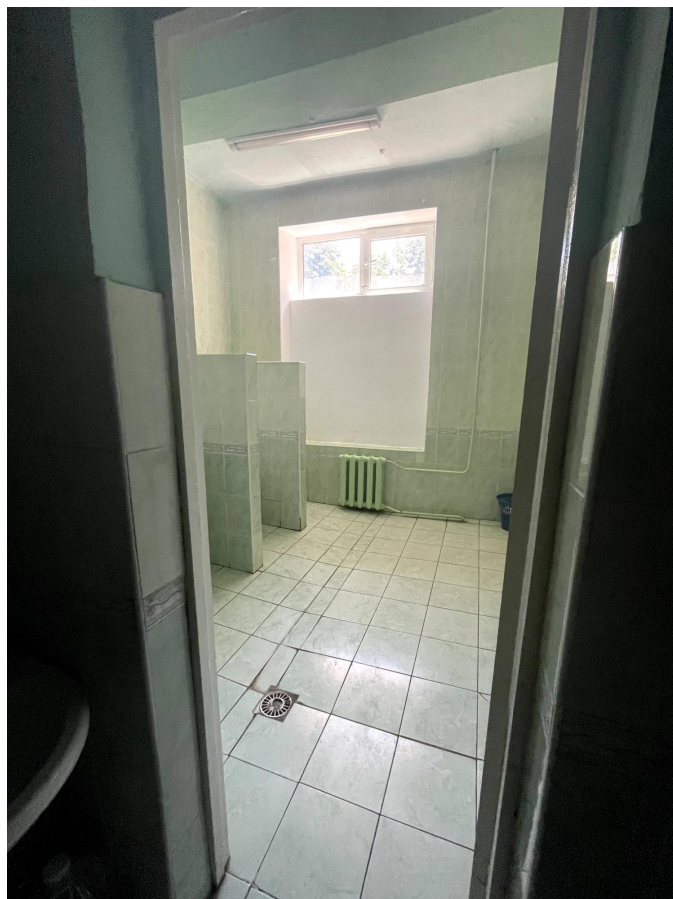
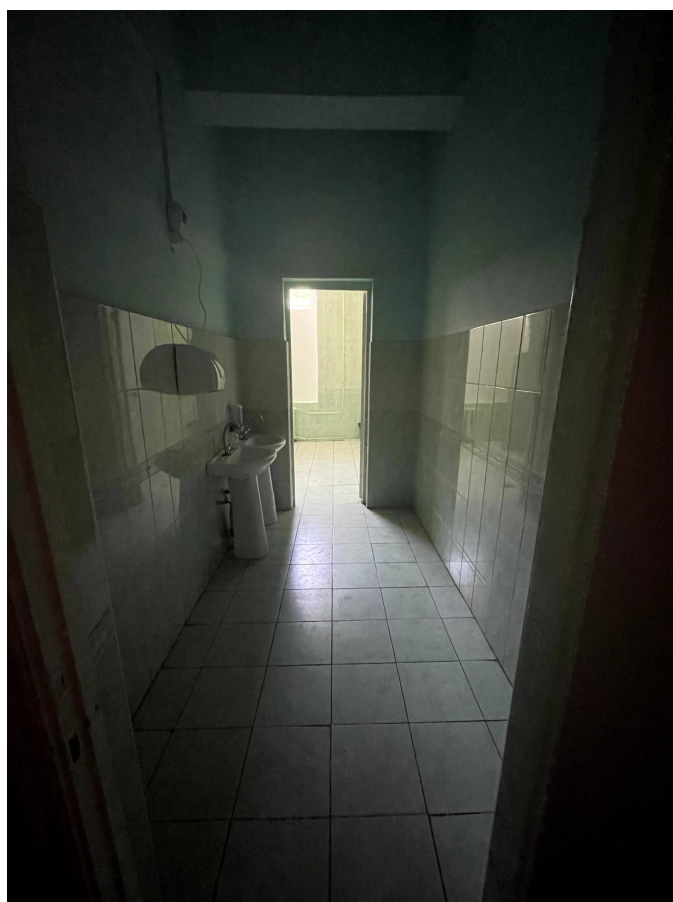
**Galerie - Grup sanitar**

| Prag ușă de intrare: | Prag cu înălțimea: 8 cm<br>Standard: maxim 2 cm |
| Ușa cabină WC, lățime: | 70 cm<br>Standard: ușa trebuie să fie de minim 90 cm |
| Dimensiuni cabină WC: | 130 cm x 63 cm<br>Standard: minim 160 x 180 cm |
| Vasul WC are bare de suport: | Nu |
| Lavoar/chiuveță: | Da , înălțimea de: 75 cm<br>Standard: h - 85 cm |
| Este spațiu liber sub lavoar: | Nu |
| Este uscător de mâini: | Da , se află lângă lavoar , la înălțimea de: 125 cm<br>Standard: maxim 100 cm |
