# Formular de evaluare a condițiilor de accesibilitate a clădirilor publice

Data: 03-07-2025

| Categorii | Indicatori | Date colectate |
|---|---|---|
| Adresa, strada, nr.: | str. Ion Pelivan 22 | |
| Instituția: | Instituția de educație timpurie nr. 119-BESV 1/97 | |

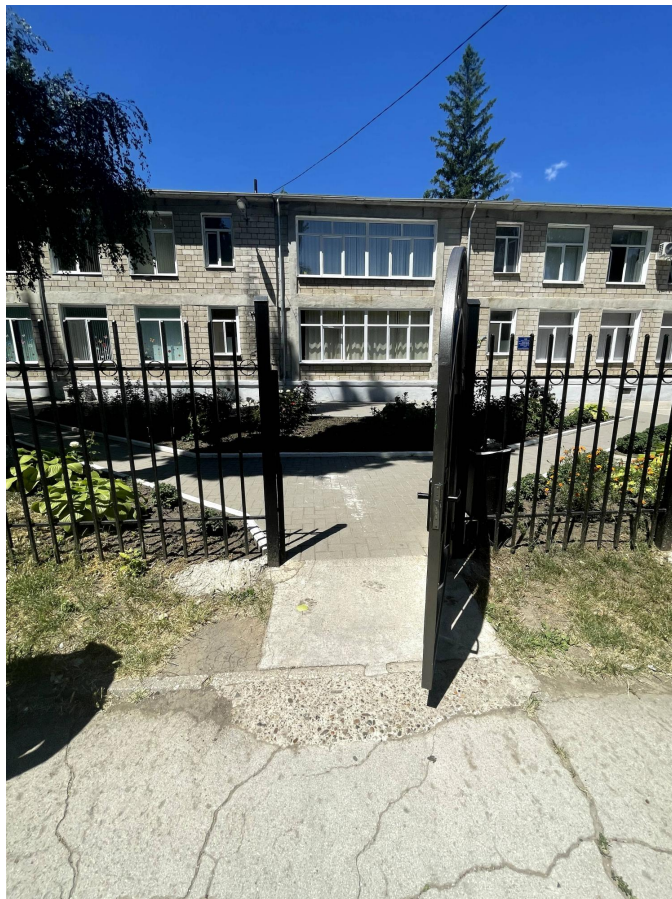
## **Galerie - Căi de acces către clădire**

| Tip înveliș: | Asfalt |
| Drumurile/Căile de acces sunt: | Deteriorate |
| Trotuare: | Nu |

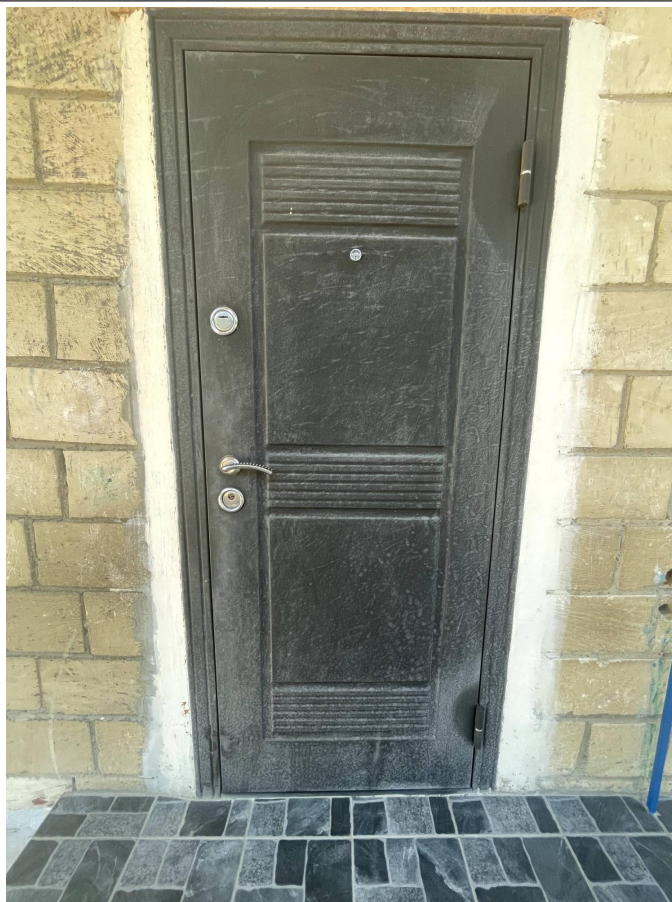
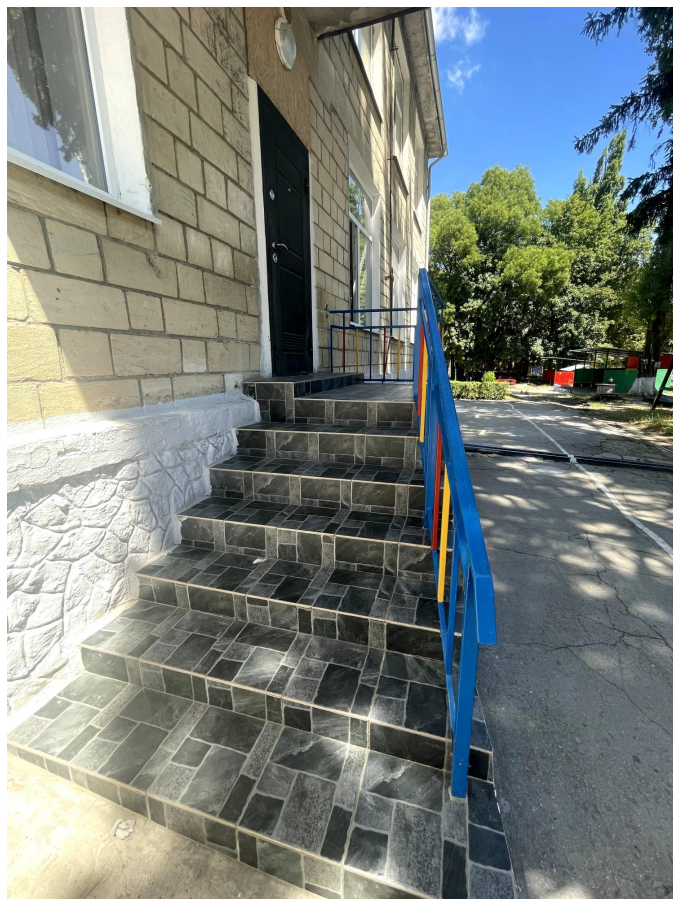
## **Galerie - Intrare în clădire**

| Categorii | Indicatori | Date colectate |
|---|---|---|
| | La intrare sunt trepte: | Da, 8 trepte , Înălțime totală a treptelor/scărilor (cm)144 cm |
| | Dacă există trepte, sunt semnalate treptele cu elemente contrastante și/sau tactile: | Nu<br>Standard: prima și ultima treaptă trebuie semnalate în culori contrastante |
| | Există rampă de acces: | Nu |
