# Formular de evaluare a condițiilor de accesibilitate a clădirilor publice

Data: 03-07-2025

| Categorii | Indicatori | Date colectate |
|---|---|---|
| Adresa, strada, nr.: | str. Alba-Iulia 200/2 | |
| Instituția: | Liceul Teoretic „A. Cehov”-BESV 1/80 | |

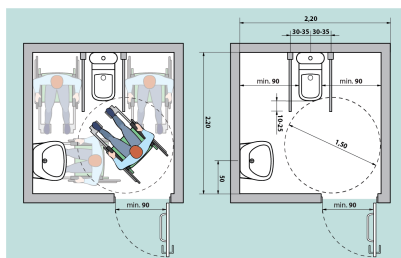
Fig. V.42.a Amenajarea unei cabine WC adaptate - tip A

| Ușa de intrare WC interior, lățime: | 70 cm<br>Standard: ușa trebuie să fie de minim 90 cm |
| Dimensiuni grup sanitar: | 160 cm x 240 cm<br>Standard: minim 160 x 180 cm |
| Vasul WC are bare de suport: | Nu |

| Categorii | Indicatori | Date colectate |
|---|---|---|
| | Este spațiu liber sub lavoar: | Nu |
| | Este uscător de mâini: | Da , se află lângă lavoar , la înălțimea de: 120 cm<br>Standard: maxim 100 cm |

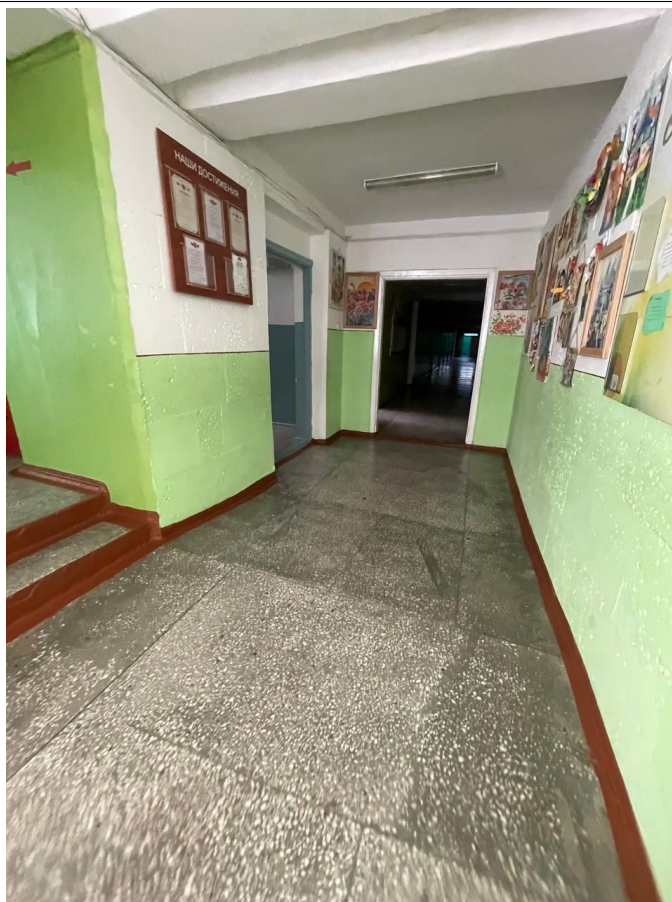
## **Galerie - Coridoare**

| Lățime (dacă este cazul, în cel mai îngust loc): | 140 cm , nu există buzunare la coridoare<br>Standard: Lățimea minimă a coridorului ar trebui să fie de cel puțin 150 cm), Dacă coridorul este îngust (până la 180 cm) |

| Categorii | Indicatori | Date colectate |
|---|---|---|
| | Culori contrastante (este o diferență de culoare contrastantă (culori închise / culori deschise) între perete și podea): | Nu |

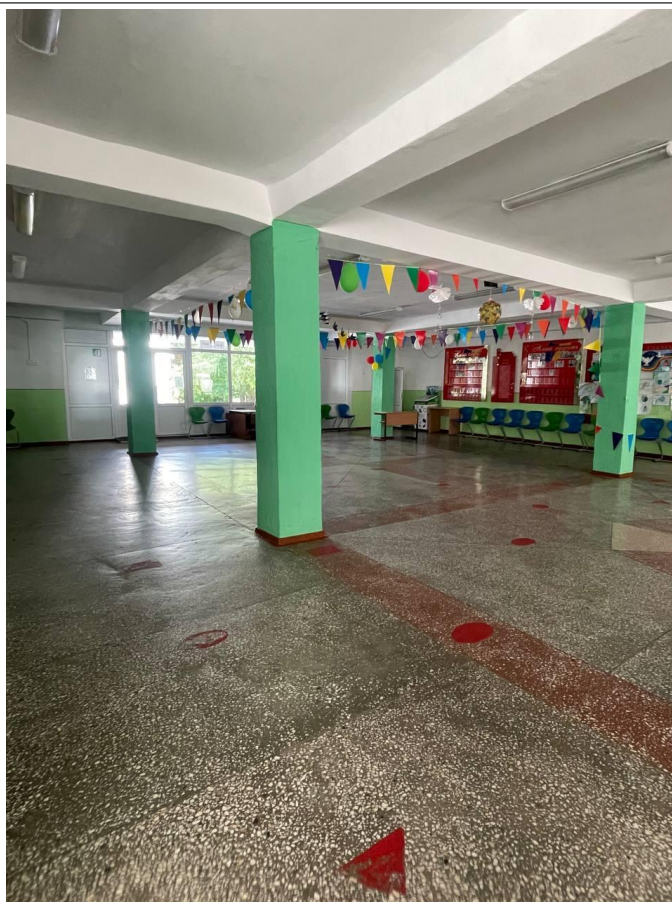
## **Galerie - Sala de prestare a serviciului**

| În sală este spațiu de manevră pentru un scaun rulant cu diagonala minimă de 140 cm: | Da |
| Culori contrastante pentru sală: | Nu<br>Standard: este o diferență de culoare contrastantă (culori închise / culori deschise) între perete și podea |
