# Formular de evaluare a condițiilor de accesibilitate a clădirilor publice

| Categorii | Indicatori | Date colectate |
|---|---|---|
| Instituția: | BESV nr. 17/57 Gimnaziul Diomid Gherman, s. Risipeni | |

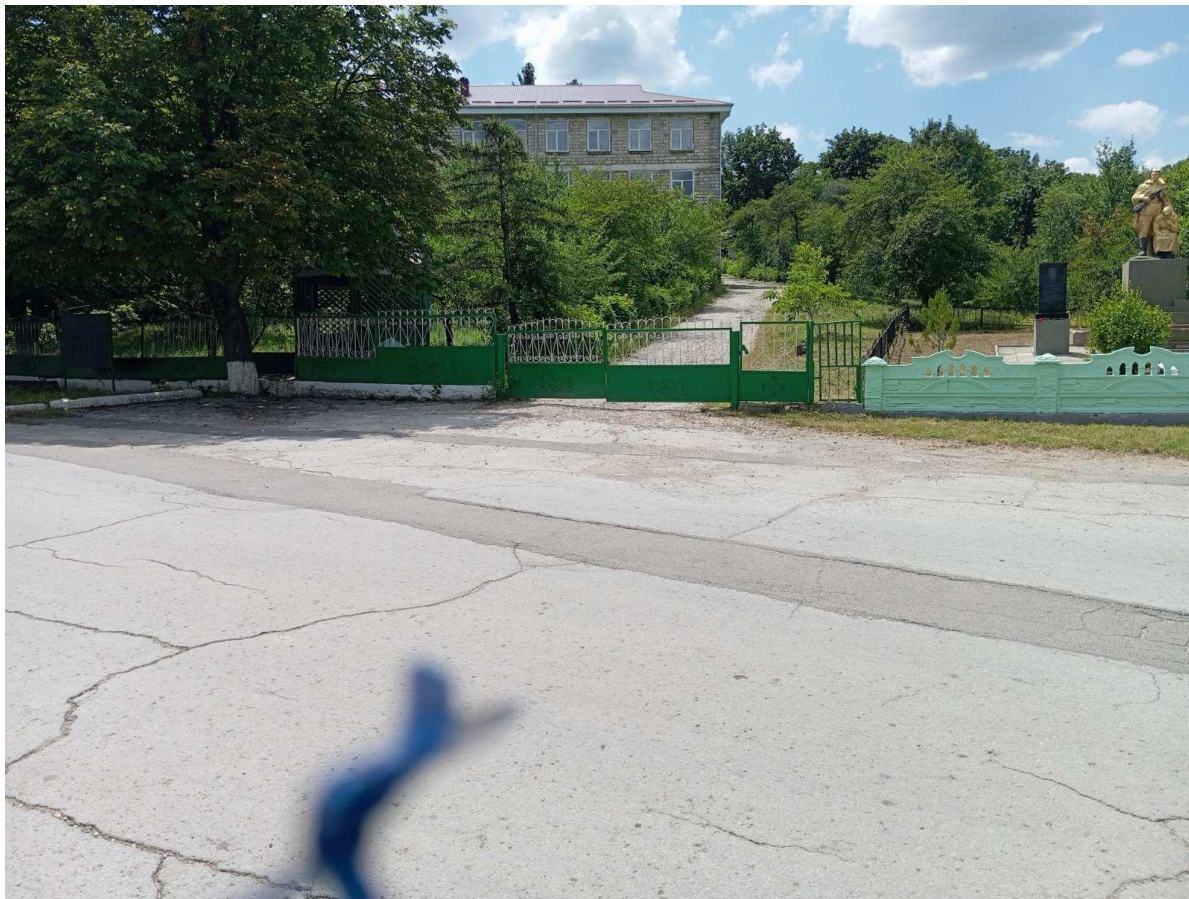
## Galerie - Căi de acces către clădire

| Tip înveliș: | Prundiș |
| Drumurile/Căile de acces sunt: | Deteriorate |
| Nivel: | Înclinat în urcuș |

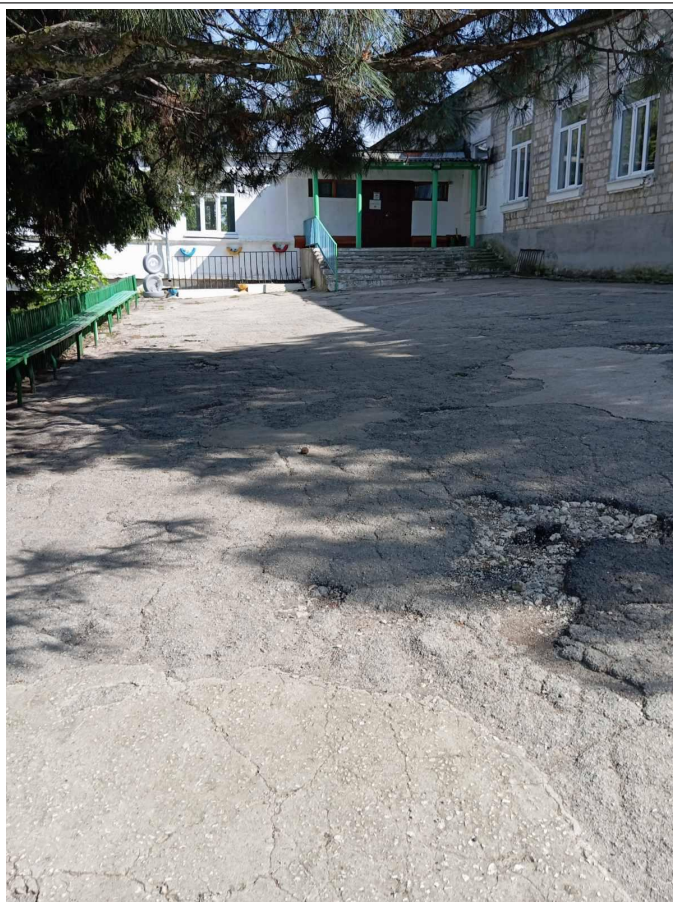
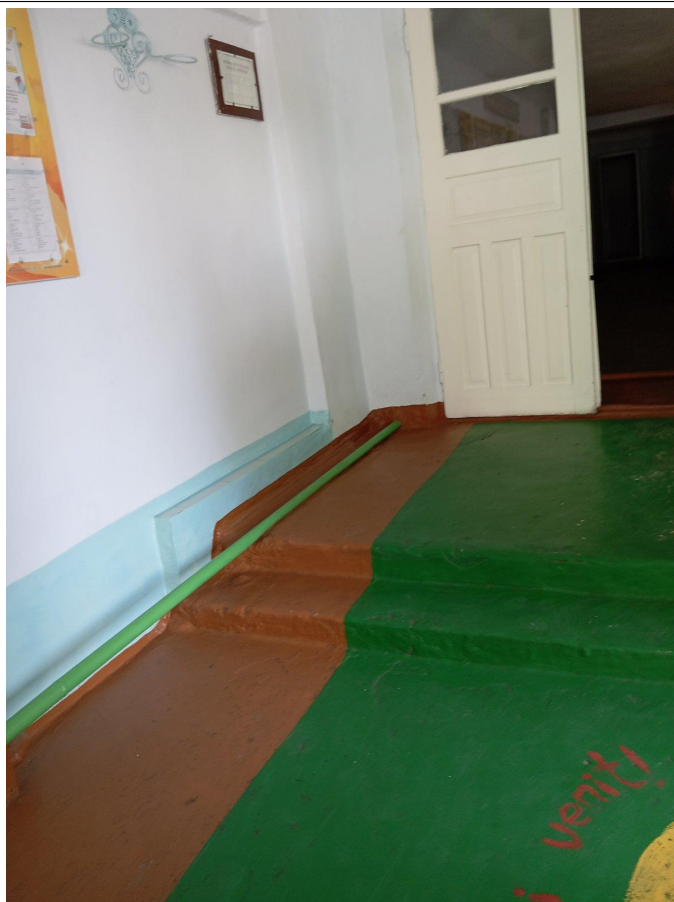
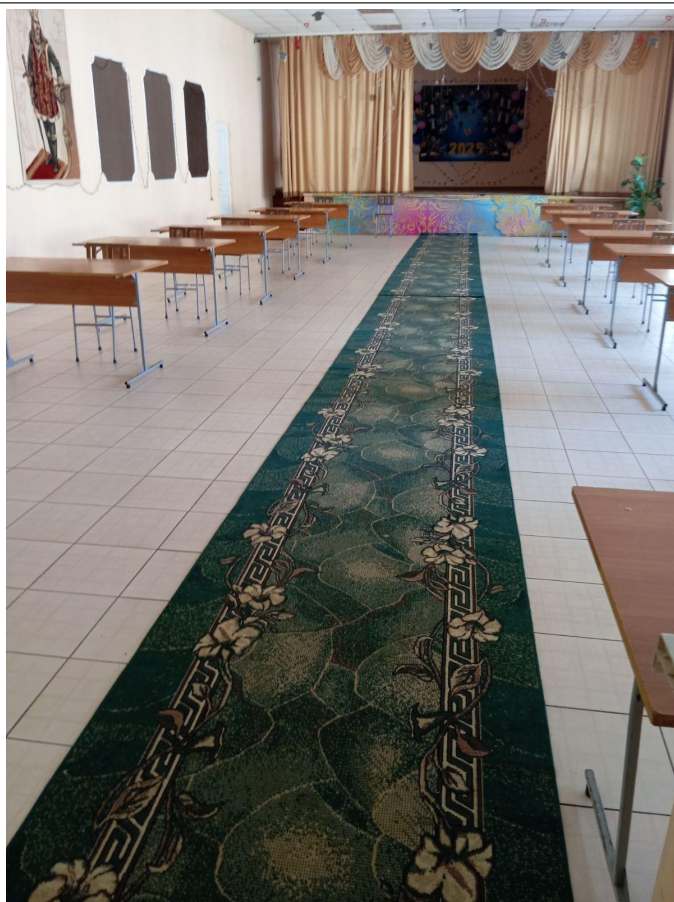
## Galerie - Intrare în clădire

| Categorii | Indicatori | Date colectate |
|---|---|---|
| | La intrare sunt trepte: | Da, 12 trepte , Înălțime totală a treptelor/scărilor (cm)116 cm |
| | Înălțimea pragului ușii (de la nivelul solului până la nivelul superior al pragului): | 116 cm<br>! Pentru h - până în 20 cm - se aplica regula de 1:10<br>! La fiecare 9 m de cm x 140 cm |
| | Dacă există trepte, sunt semnalate treptele cu elemente contrastante și/sau tactile: | Nu<br>Standard: prima și ultima treaptă trebuie semnalate în culori contrastante |
| | Există rampă de acces: | Nu |
