# Formular de evaluare a condițiilor de accesibilitate a clădirilor publice

Data: 06-06-2025

| Categorii | Indicatori | Date colectate |
|---|---|---|
| Instituția: | BESV nr. 17/7 Casa de Cultură Albinețul Vechi | |

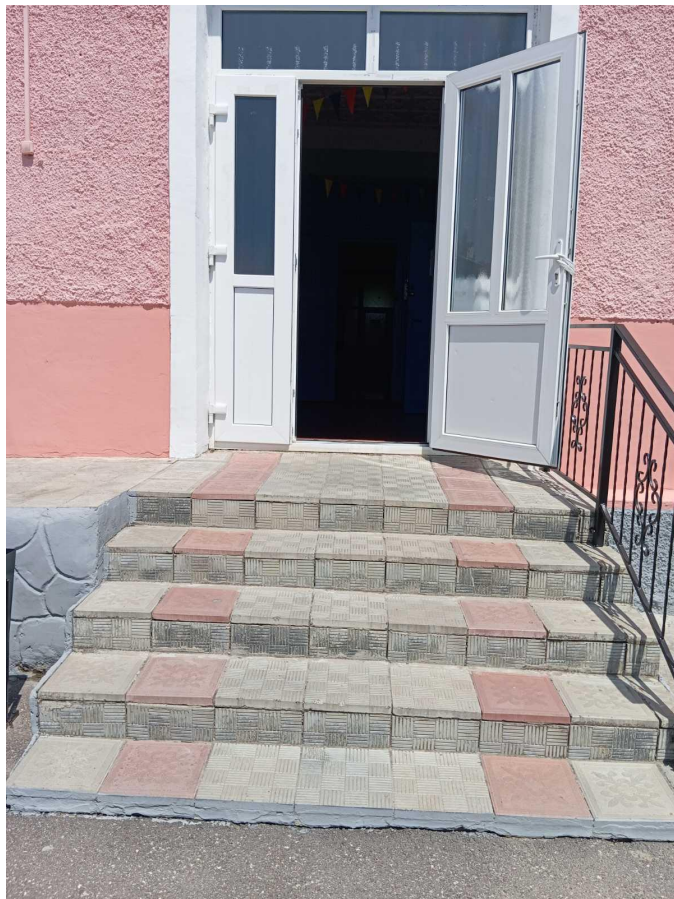
## **Galerie - Intrare în clădire**

| Categorii | Indicatori | Date colectate |
|---|---|---|
| | La intrare sunt trepte: | Da, 5 trepte , Înălțime totală a treptelor/scărilor (cm)81 cm |
| | Înălțimea pragului ușii (de la nivelul solului până la nivelul superior al pragului): | 81 cm<br>! Pentru h - până în 20 cm - se aplica regula de 1:10<br>! La fiecare 9 m de cm x 140 cm |
| | Dacă există trepte, sunt semnalate treptele cu elemente contrastante și/sau tactile: | Nu<br>Standard: prima și ultima treaptă trebuie semnalate în culori contrastante |
| | Există rampă de acces: | Nu |

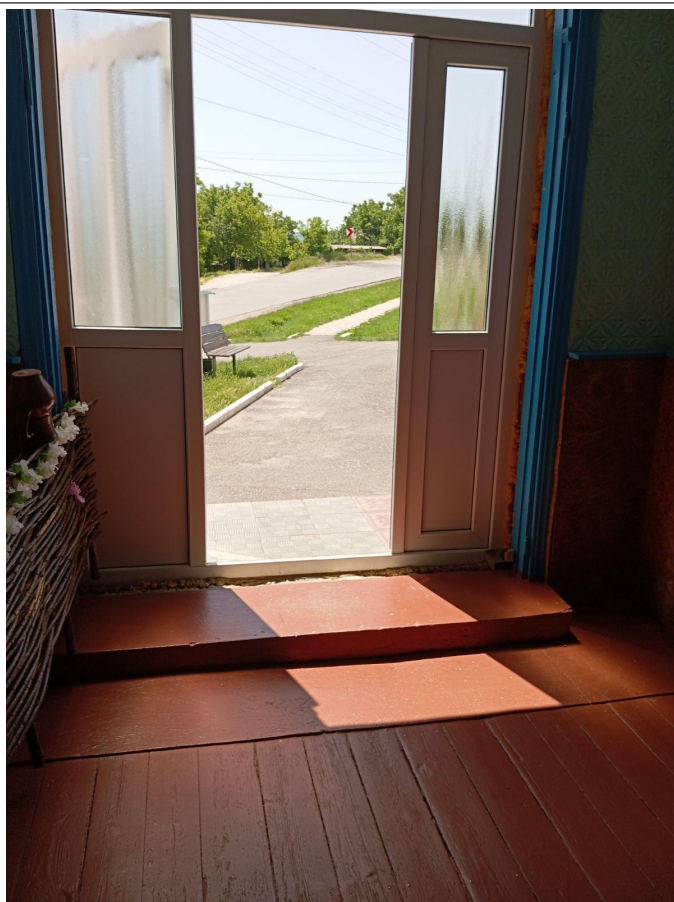
## **Galerie - Uși**

| Dimensiuni ușă de intrare: | Dublă: 84 cm + 47 cm<br>Standard: lumina ușii duble trebuie să fie de minim 90 cm<br>Ușa mică din cea dublă se deschide |
| Prag ușă de intrare: | Prag exterior și interior cu înălțimile: 8 + 14 cm<br>Standard: pragul trebuie să fie de maxim 2 cm |
| Ușile de la intrare și din interiorul clădirii sunt dotate/marcate corespunzător cu semne contrastante: | Nu<br>Standard: este o diferență de culoare contrastantă (culori închise / culori deschise) între perete și podea |

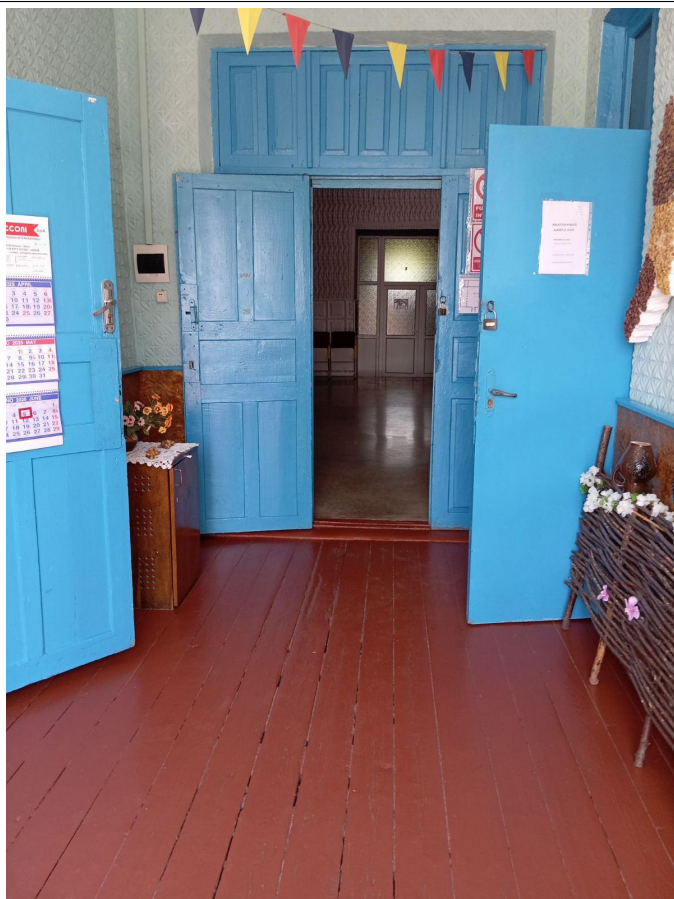
## Galerie - Coridoare

| Lățime (dacă este cazul, în cel mai îngust loc): | 145 cm , nu există buzunare la coridoare<br><b>Standard: Lățimea minimă a coridorului ar trebui să fie de cel puțin 150 cm), Dacă coridorul este îngust (până la 180 cm)</b> |
| Trepte: | Da , 1 trepte , înălțimea:13 cm |
| Dacă există trepte, sunt semnalate treptele cu elemente contrastante și/sau tactile: | Nu<br><b>Standard: prima și ultima treaptă trebuie semnalate în culori contrastante</b> |

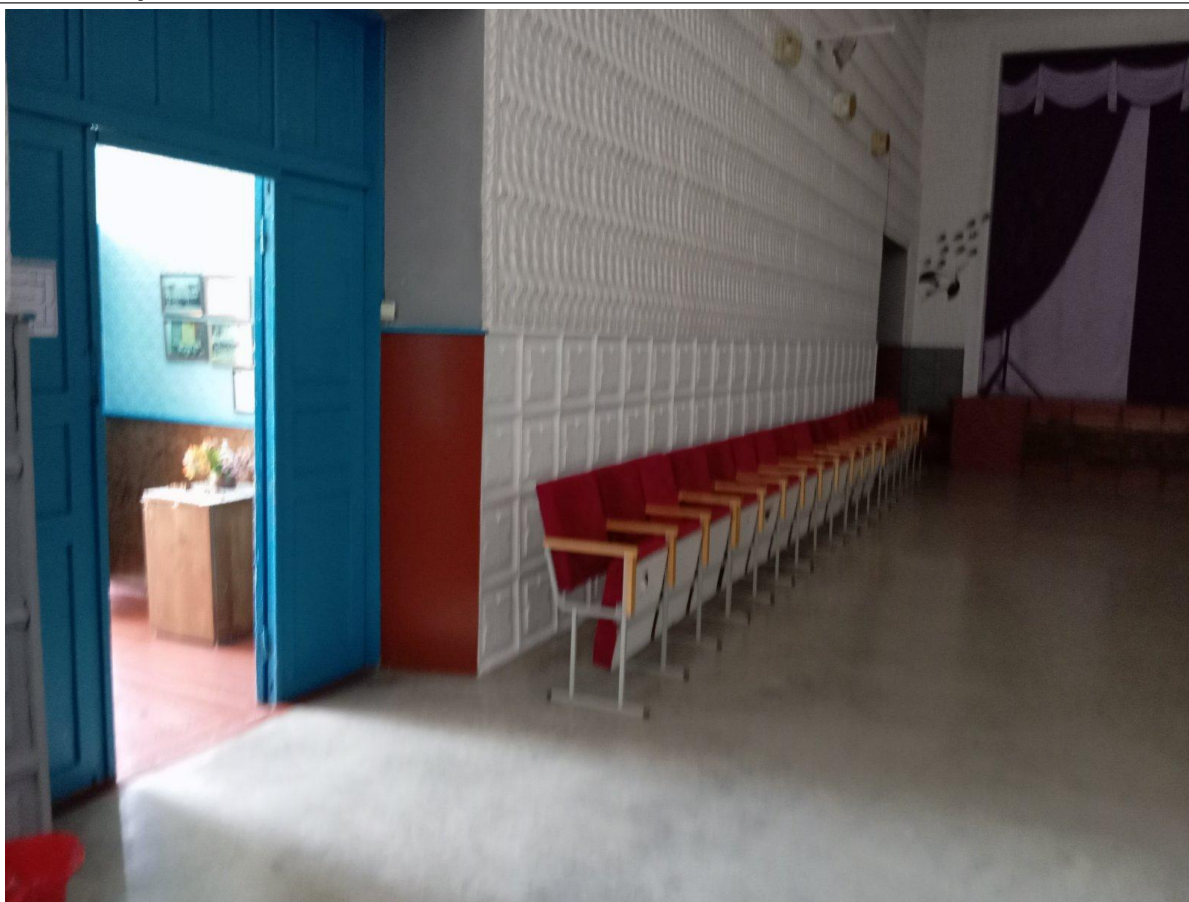
## Galerie - Sala de prestare a serviciului

| Spațiul interior este suficient iluminat: | Nu |
