# Formular de evaluare a condițiilor de accesibilitate a clădirilor publice

| Categorii | Indicatori | Date colectate |
|---|---|---|
| Adresa, strada, nr.: | str Lenin 85 | |
| Instituția: | BESV 36/34 Casa de Cultura | |

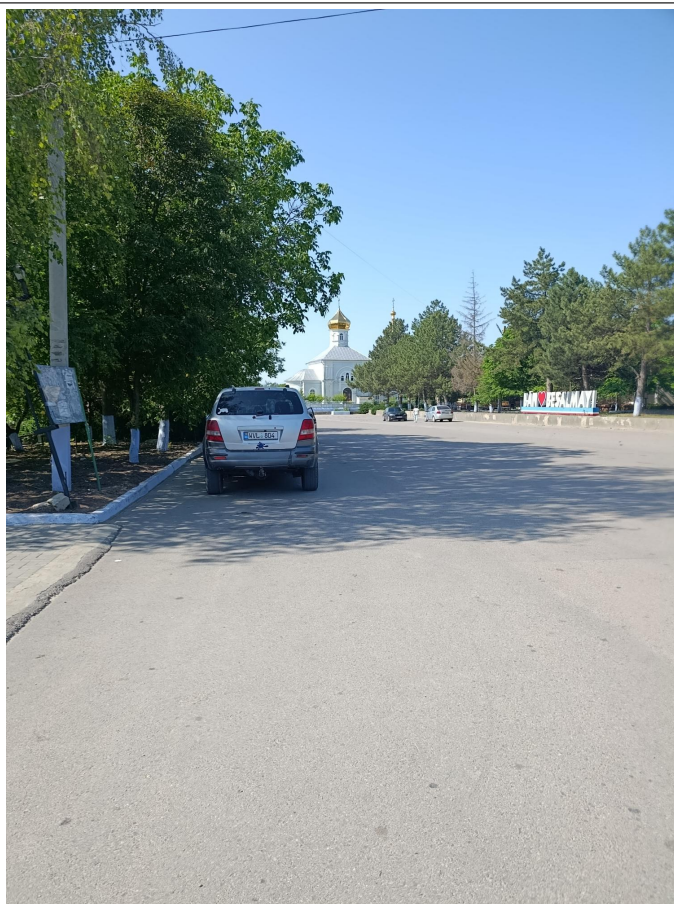
## Galerie - Căi de acces către clădire

| Tip înveliș: | Asfalt |
| Drumurile/Căile de acces sunt: | Calitative |
| Trotuare: | Da |
| Există pavaj tactil sau marcaj contrastant la ieșirea de pe carosabil pe trotuar: | Nu |
| Trotuarul are pavaj tactil sau marcaj contrastant: | Nu |
| Scări/Trepte: | Da, 1 scări/trepte , înălțimea:10 cm |

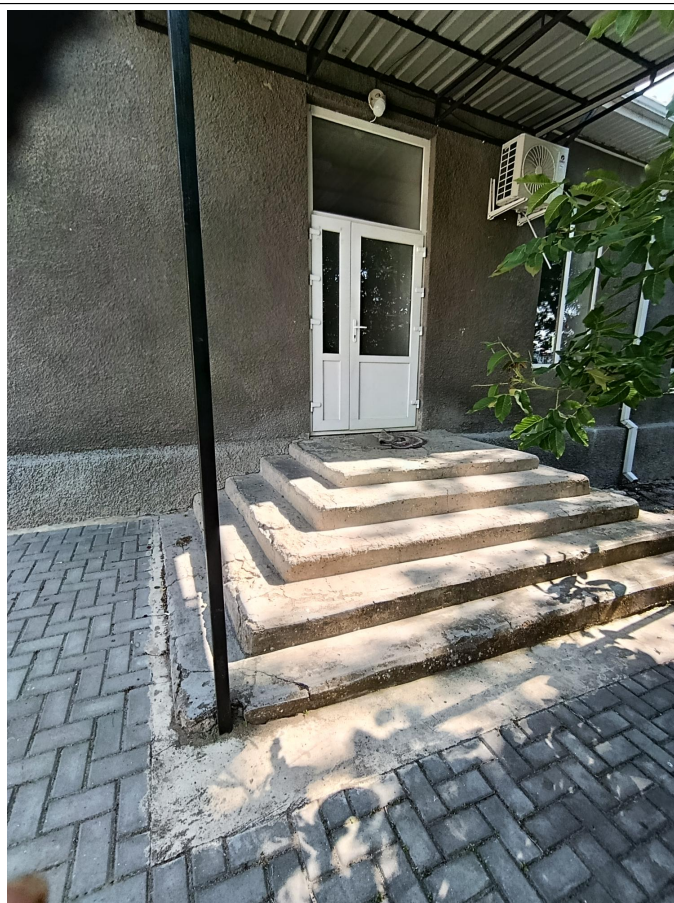
**Galerie - Intrare în clădire**

| Intrarea în clădire este la nivelul solului: | Nu |
| La intrare sunt trepte: | Da, 5 trepte , Înălțime totală a treptelor/scărilor (cm)18 cm |
| Înălțimea pragului ușii (de la nivelul solului până la nivelul superior al pragului): | 4 cm<br>Standard: Se aplica regula de 1:10 |
| Dacă există trepte, sunt semnalate treptele cu elemente contrastante și/sau tactile: | Nu<br>Standard: prima și ultima treaptă trebuie semnalate în culori contrastante |
| Există rampă de acces: | Nu |

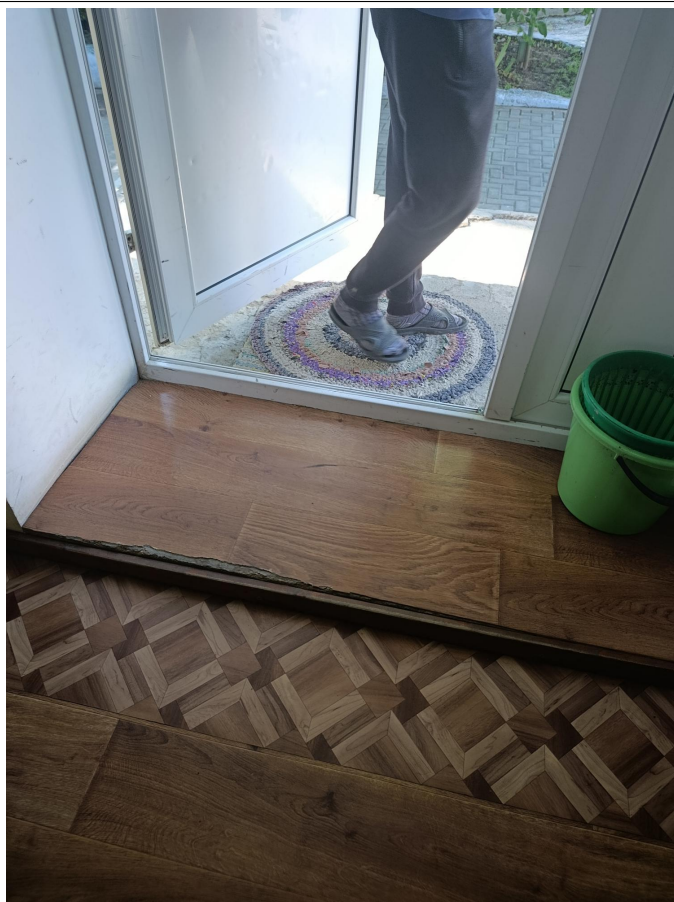
## Galerie - Uși

| Deschiderea ușii este ușoară și necesită puțin efort (chiar dacă ușa este dotată cu amortizor): | Nu |

| Categorii | Indicatori | Date colectate |
|---|---|---|
| | Dimensiuni ușă de intrare: | Dublă: 90 cm + 40 cm<br>Standard: lumina ușii duble trebuie să fie de minim 90 cm |
| | Prag ușă de intrare: | Un prag cu înălțimea: 6 cm<br>Standard: pragul trebuie să fie de maxim 2 cm |
| | Ușile de la intrare și din interiorul clădirii sunt dotate/marcate corespunzător cu semne contrastante: | Nu<br>Standard: este o diferență de culoare contrastantă (culori închise / culori deschise) între perete și podea |

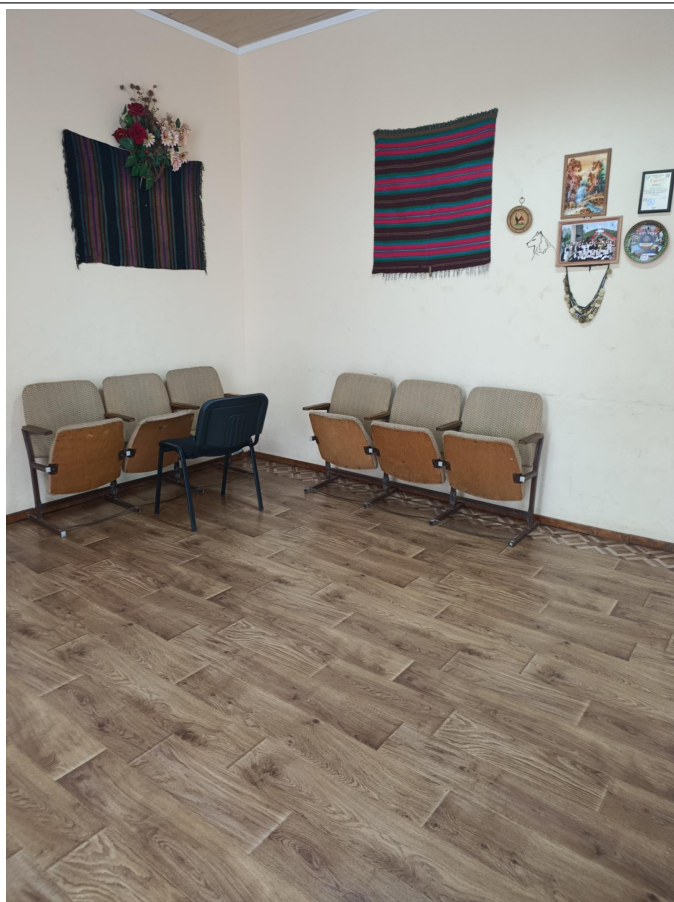
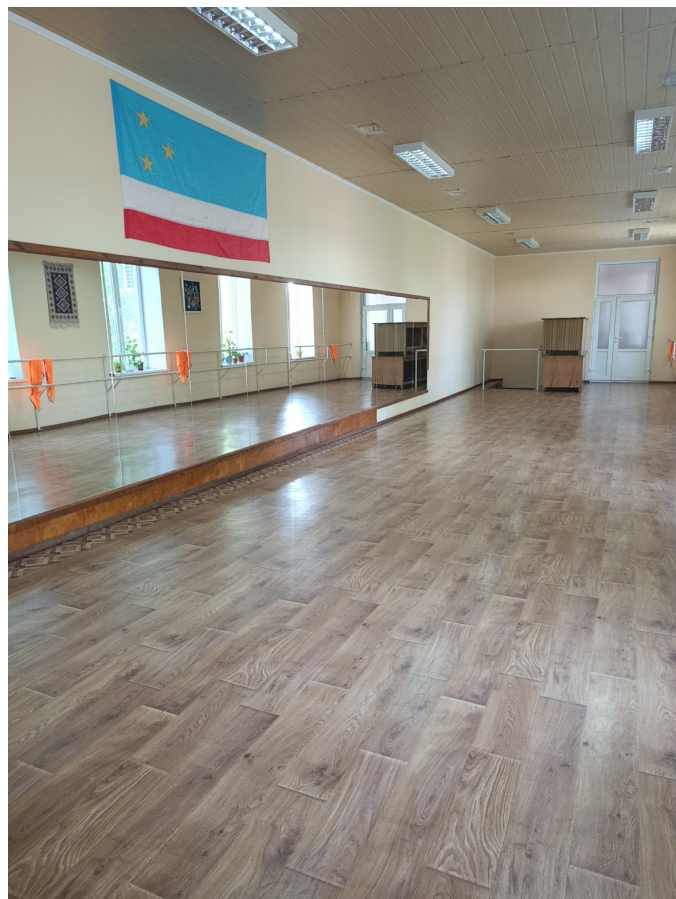
## Galerie - Sala de prestare a serviciului

| Este la nivel de: | Etaj |
| Dacă sala este la etaj, atunci există un ascensor/elevator: | Nu . Nu există opțiune alternativă pentru a urca la etaj |
| În sală este spațiu de manevră pentru un scaun rulant cu diagonala minimă de 140 cm: | Da |
| Spațiul interior este suficient iluminat: | Da |
| Culori contrastante pentru sală: | Da<br>Standard: este o diferență de culoare contrastantă (culori închise / culori deschise) între perete și podea |
