# Formular de evaluare a condițiilor de accesibilitate a clădirilor publice

Data: 09-06-2025

| Categorii | Indicatori | Date colectate |
|---|---|---|
| Instituția: | BESV nr. 17/23 Cămin Cultural s. Gara Catranic | |

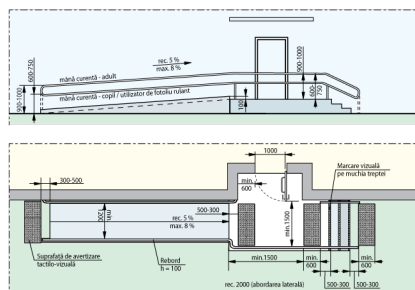
Fig. V.32.b Pampă de acces paralelă cu intrare în clădire

| Categorii | Indicatori | Date colectate |
|---|---|---|
| | Există rampă de acces: | Nu |

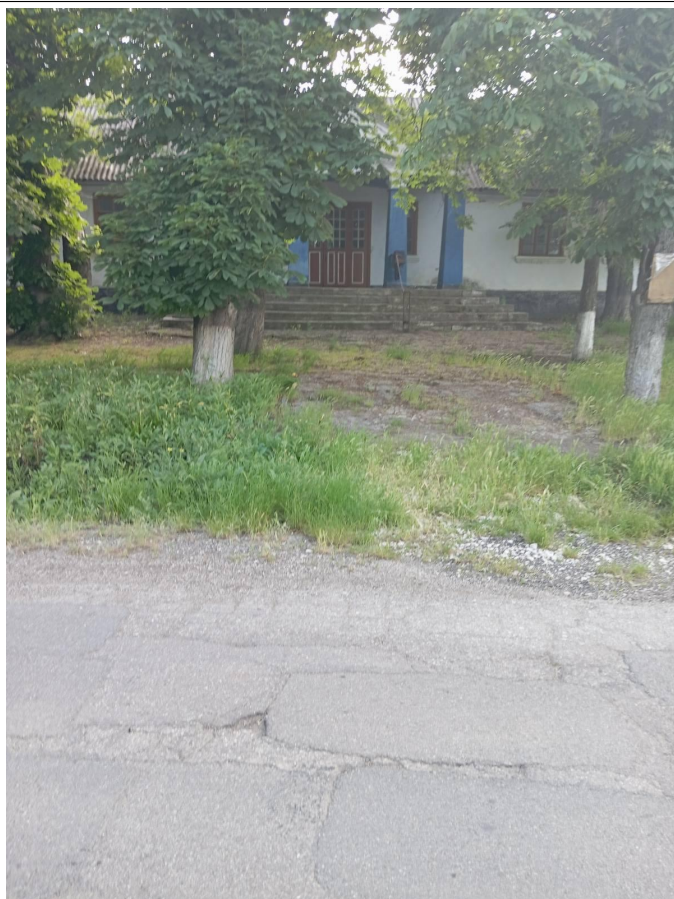
## **Galerie - Căi de acces către clădire**

| Tip înveliș: | Asfalt |
| Drumurile/Căile de acces sunt: | Cu fisuri / gropi |
| Trotuare: | Nu |
| Scări/Trepte: | Nu |

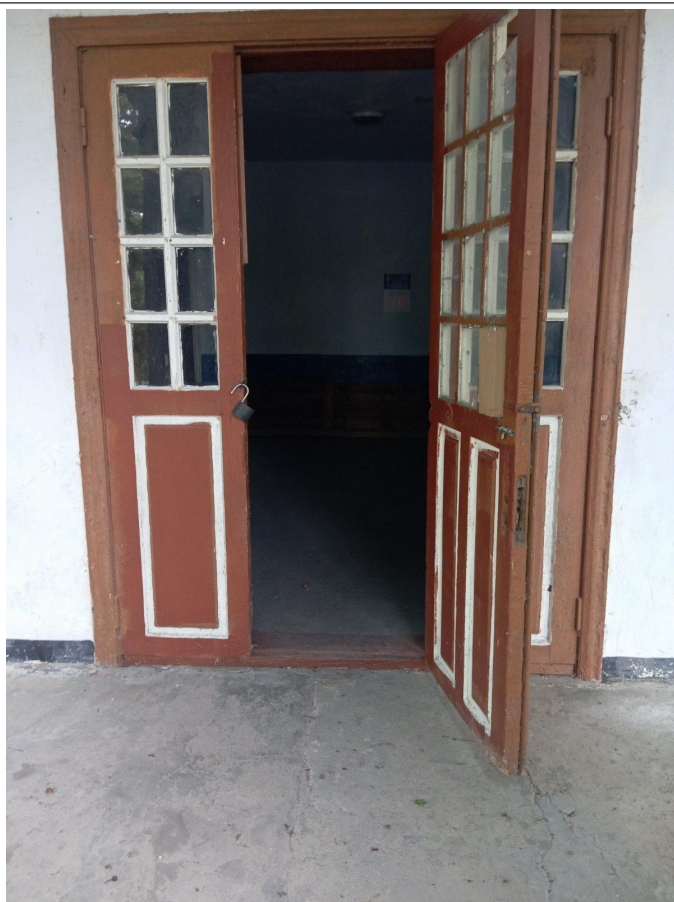
## **Galerie - Uși**

| Dimensiuni ușă de intrare: | Dublă: 75 cm + 56 cm<br>Standard: lumina ușii duble trebuie să fie de minim 90 cm<br>Ușa mică din cea dublă se deschide |
| Prag ușă de intrare: | Prag exterior și interior cu înălțimile: 4 + 3 cm<br>Standard: pragul trebuie să fie de maxim 2 cm |
| Uși în interior: | Lățimea: 104 cm |
| Praguri de la ușile de interior: | Prag 1 cu înălțimea: 4 cm<br>Standard: pragul trebuie să fie de maxim 2 cm |
| Ușile de la intrare și din interiorul clădirii sunt dotate/marcate corespunzător cu semne contrastante: | Nu<br>Standard: este o diferență de culoare contrastantă (culori închise / culori deschise) între perete și podea |

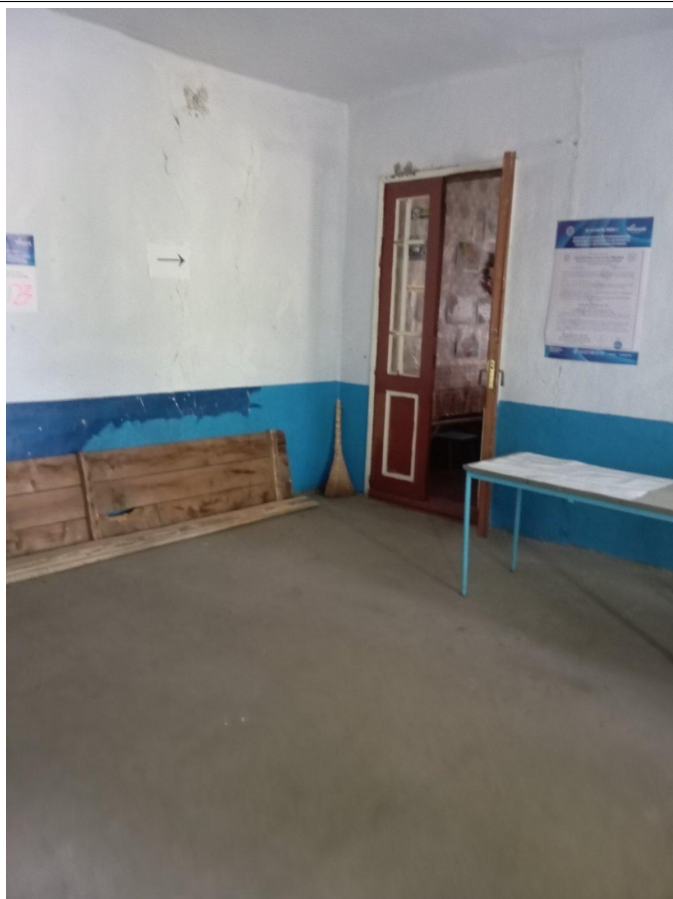
## **Galerie - Coridoare**

| Coridoare: | Da |
| Lățimea coridorului (în cel mai îngust loc) este peste 150 cm? | Da |
| Culori contrastante (este o diferență de culoare contrastantă (culori închise / culori deschise) între perete și podea): | Nu |

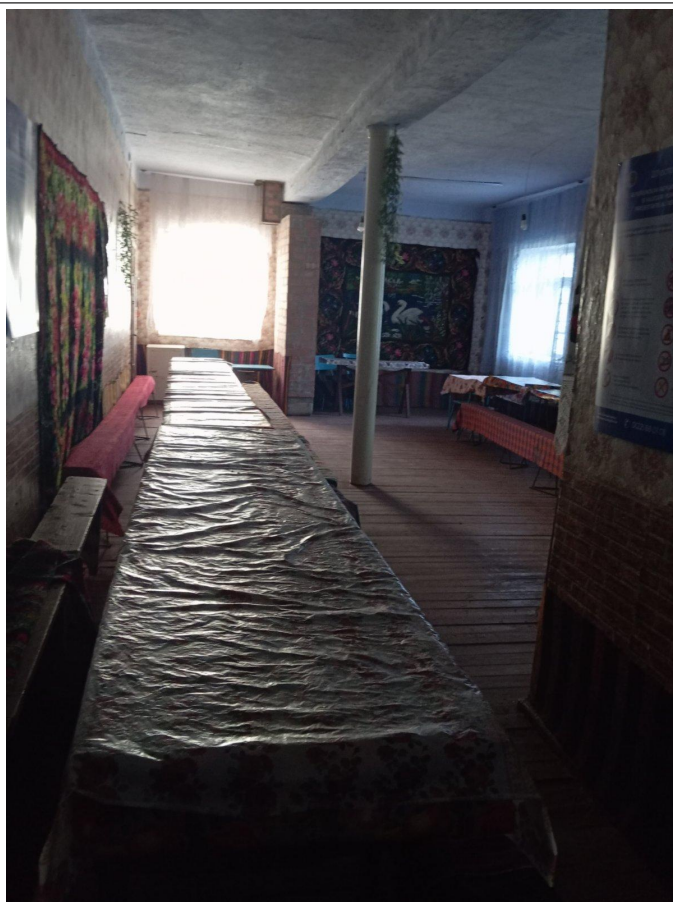
## **Galerie - Sala de prestare a serviciului**

| Este la nivel de: | Parter |
| Bariere/obstacole: | Da . De tipul: piloni |
| Spațiul interior este suficient iluminat: | Nu |
| Culori contrastante pentru sală: | Nu<br>Standard: este o diferență de culoare contrastantă (culori închise / culori deschise) între perete și podea |
