# Formular de evaluare a condițiilor de accesibilitate a clădirilor publice

Data: 09-06-2025

| Categorii | Indicatori | Date colectate |
|---|---|---|
| Instituția: | BESV nr. 17/22 Cămin Cultural s. Ciuluc | |

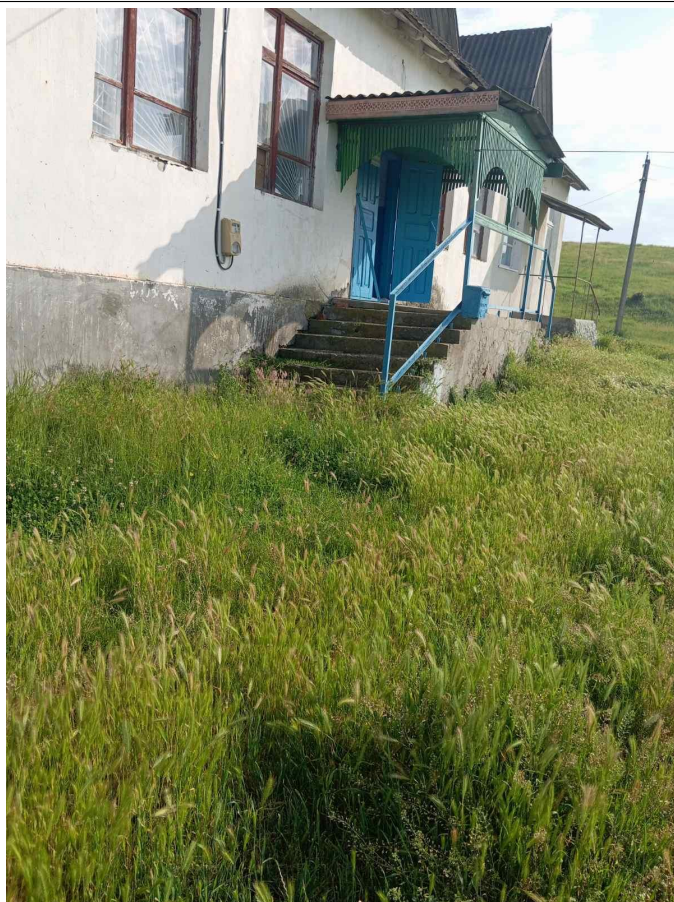
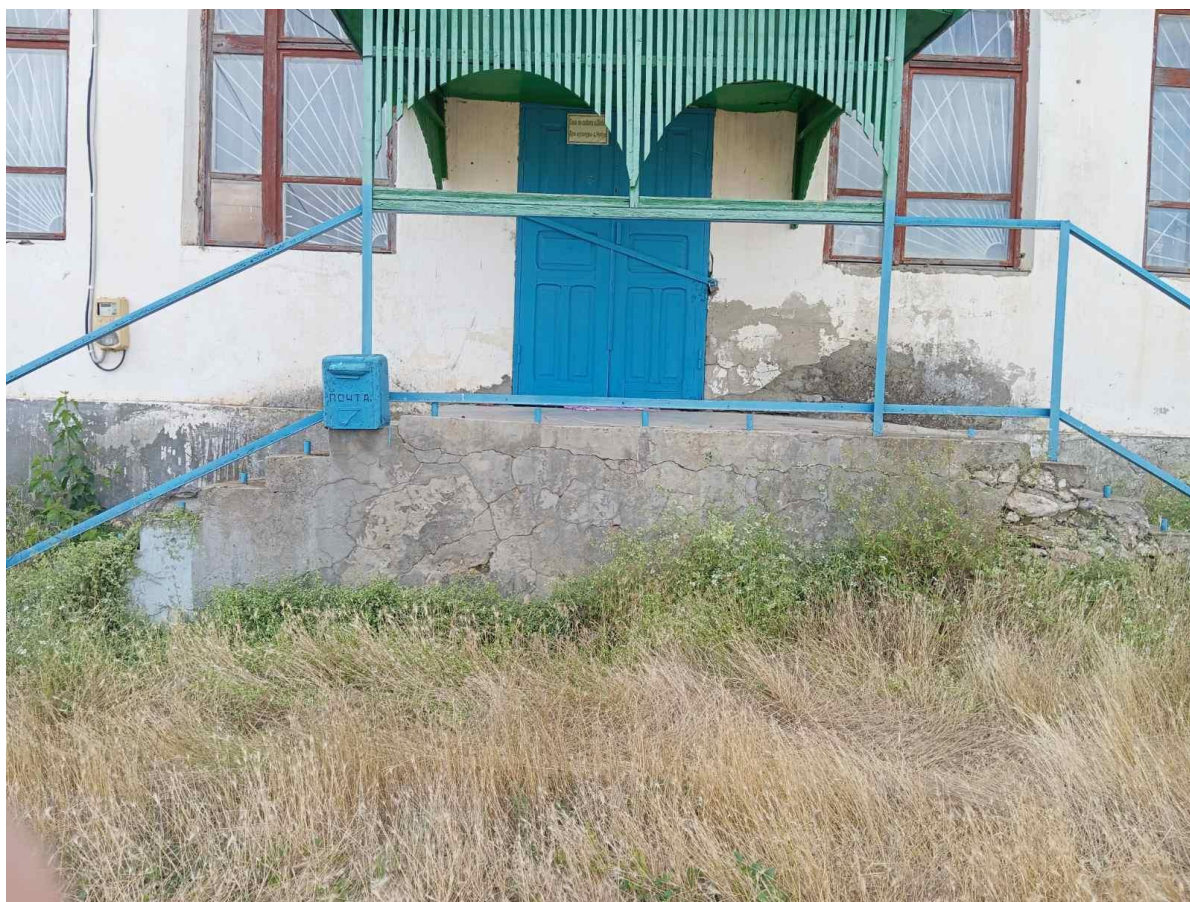
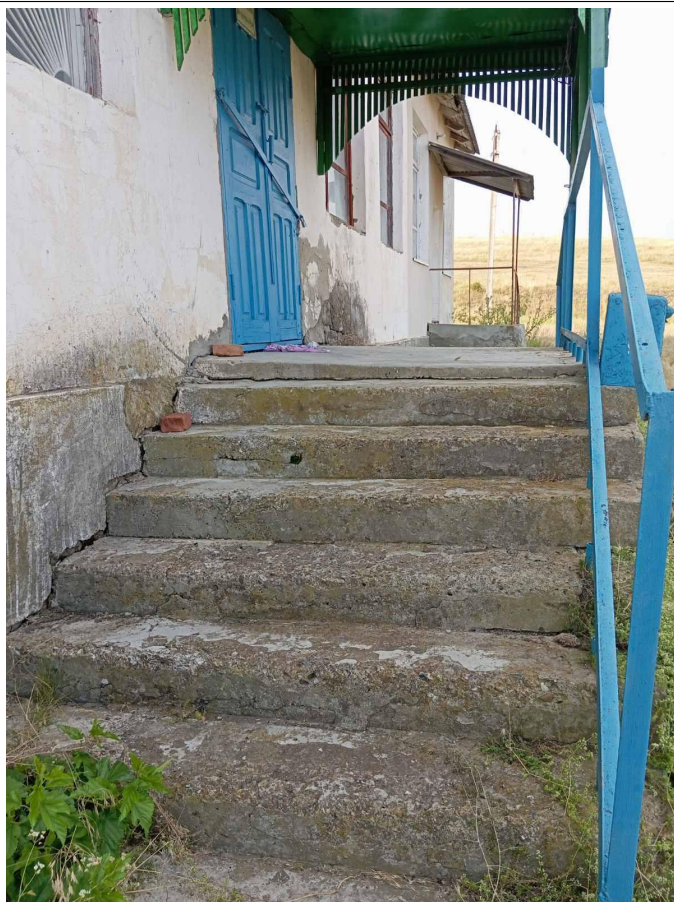
## Galerie - Intrare în clădire

| Categorii | Indicatori | Date colectate |
|---|---|---|
| | La intrare sunt trepte: | Da, 7 trepte , Înălțime totală a treptelor/scărilor (cm)137 cm |
| | Înălțimea pragului ușii (de la nivelul solului până la nivelul superior al pragului): | 137 cm<br>! Pentru h - până în 20 cm – se aplica regula de 1:10<br>! La fiecare 9 m de cm x 140 cm |
| | Dacă există trepte, sunt semnalate treptele cu elemente contrastante și/sau tactile: | Nu<br>Standard: prima și ultima treaptă trebuie semnalate în culori contrastante |

| Dimensiuni ușă de intrare: | Dublă: 65 cm + 65 cm<br>Standard: lumina ușii duble trebuie să fie de minim 90 cm<br>Ușa mică din cea dublă se deschide |
| Prag ușă de intrare: | Un prag cu înălțimea: 6 cm<br>Standard: pragul trebuie să fie de maxim 2 cm |

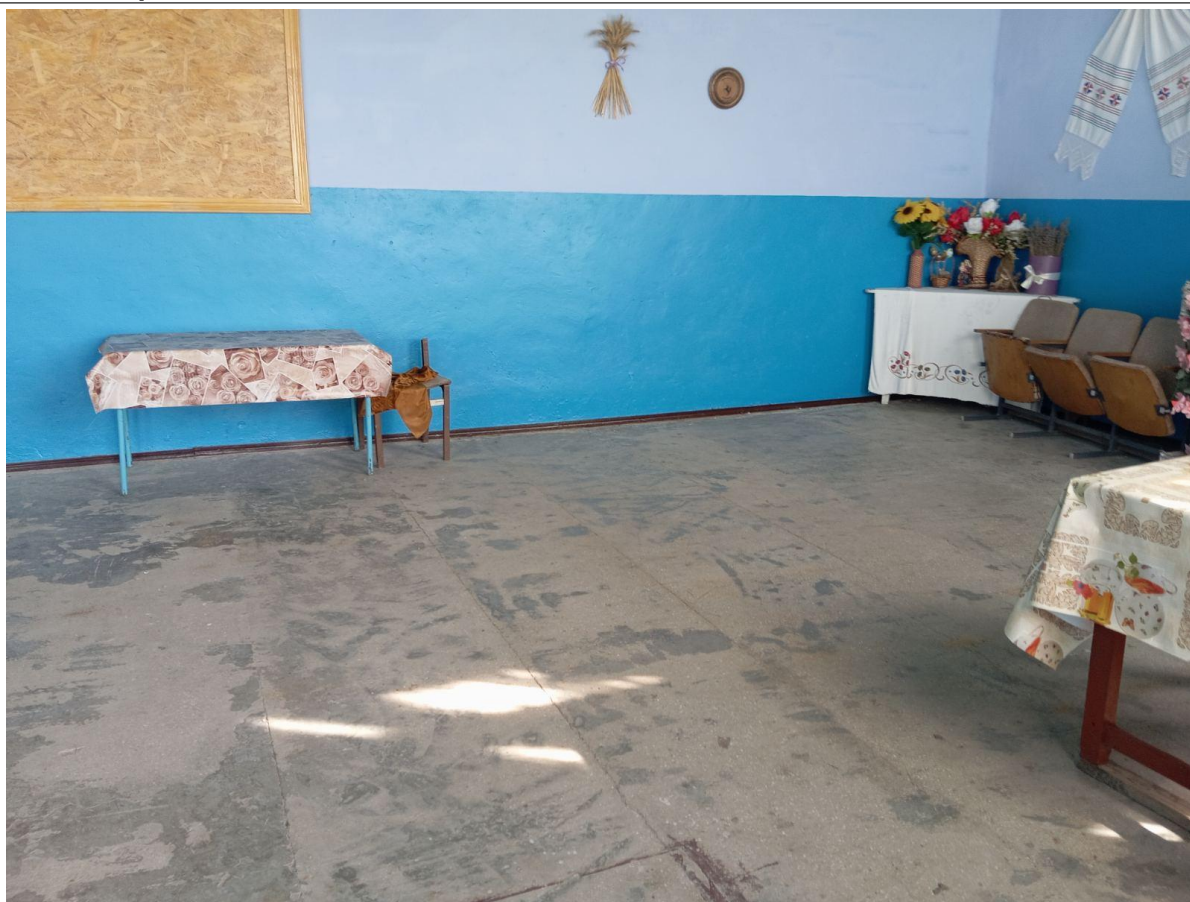
## Galerie - Sala de prestare a serviciului

În sală este spațiu de manevră pentru un scaun rulant cu diagonala minimă de 140 cm:

Culori contrastante pentru sală:
