# Formular de evaluare a condițiilor de accesibilitate a clădirilor publice

Data: 09-06-2025

| Categorii | Indicatori | Date colectate |
|---|---|---|
| Instituția: | BESV nr. 17/27 Casa de Cultură s. Hiliuți | |

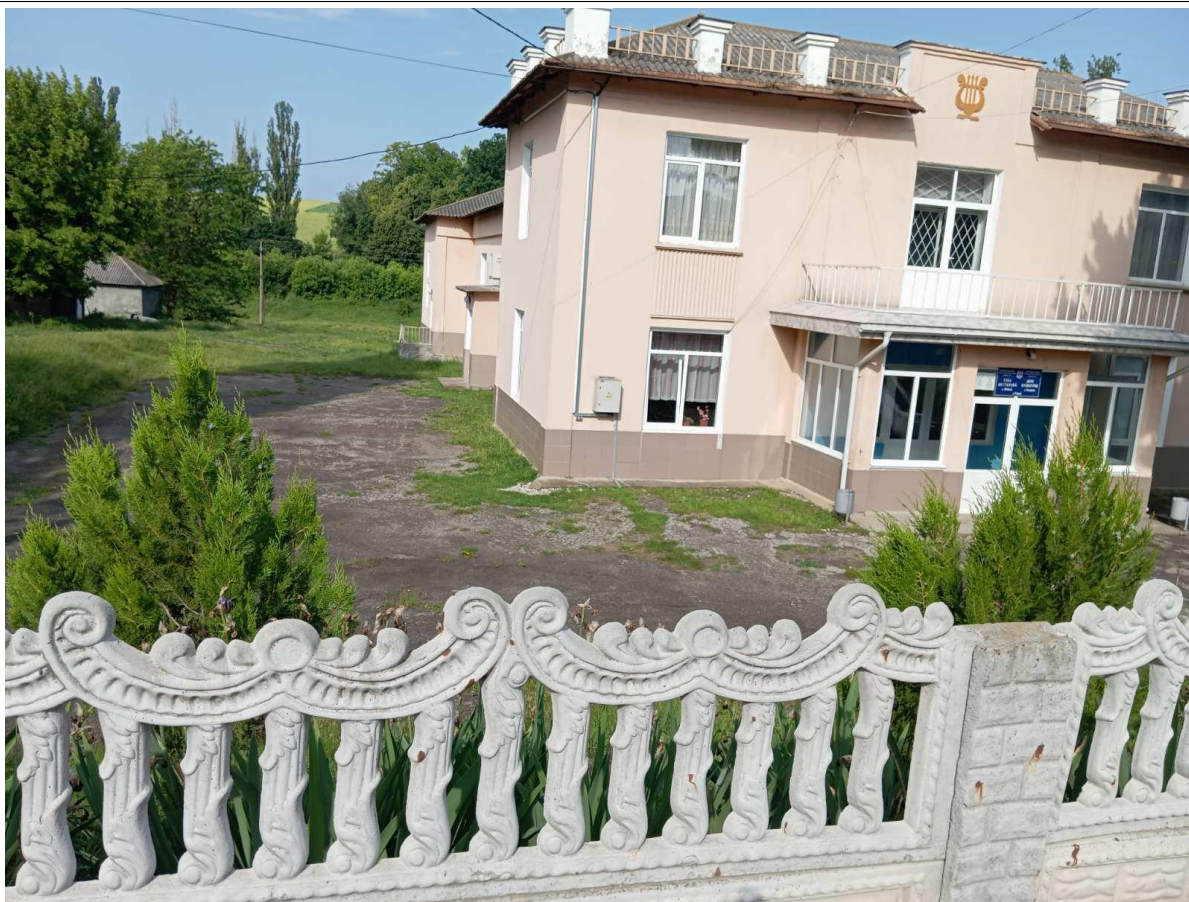
## Galerie - Loc de parcare

| Parcare obișnuită: | Da |
| Locuri de parcare amenajate pentru persoanele cu dizabilități: | Nu |

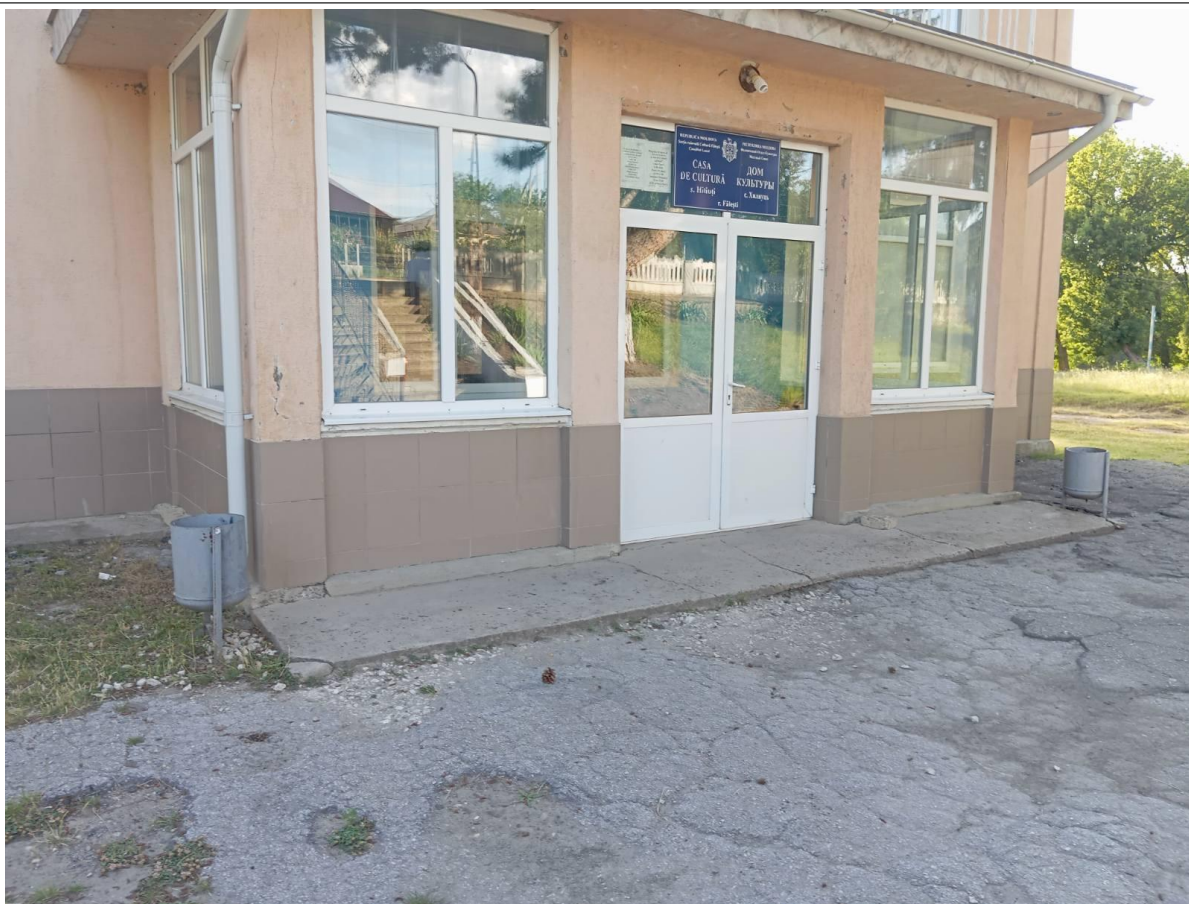
## Galerie - Intrare în clădire

| Categorii | Indicatori | Date colectate |
|---|---|---|
| | La intrare sunt trepte: | Da, 1 trepte , Înălțime totală a treptelor/scărilor (cm)5 cm |
| | Înălțimea pragului ușii (de la nivelul solului până la nivelul superior al pragului): | 5 cm<br>Standard: Se aplica regula de 1:10 |
| | Dacă există trepte, sunt semnalate treptele cu elemente contrastante și/sau tactile: | Nu<br>Standard: prima și ultima treaptă trebuie semnalate în culori contrastante |
| | Există rampă de acces: | Nu |
