# Formular de evaluare a condițiilor de accesibilitate a clădirilor publice

Data: 09-06-2025

| Categorii | Indicatori | Date colectate |
|---|---|---|
| Instituția: | BESV nr. 17/39 Casa de Cultură Mărăndeni | |

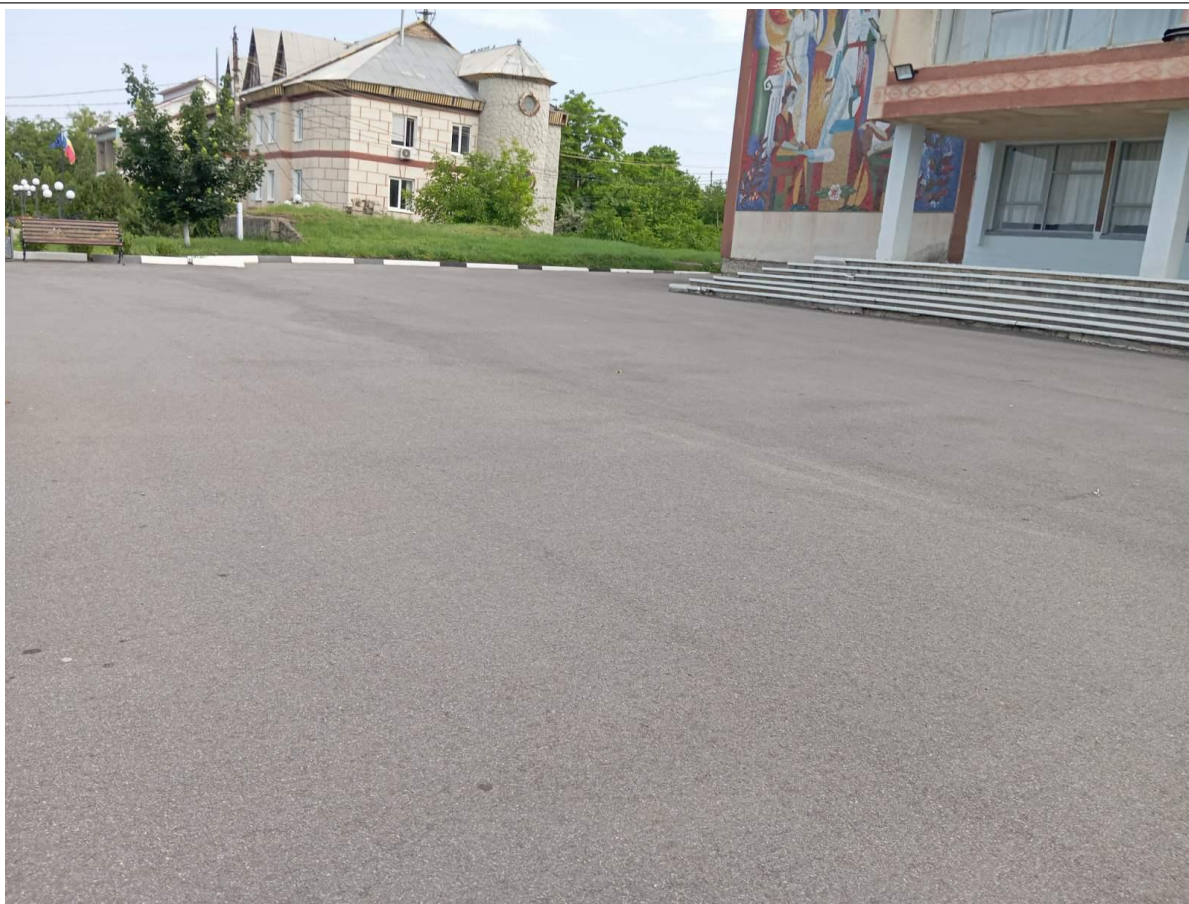
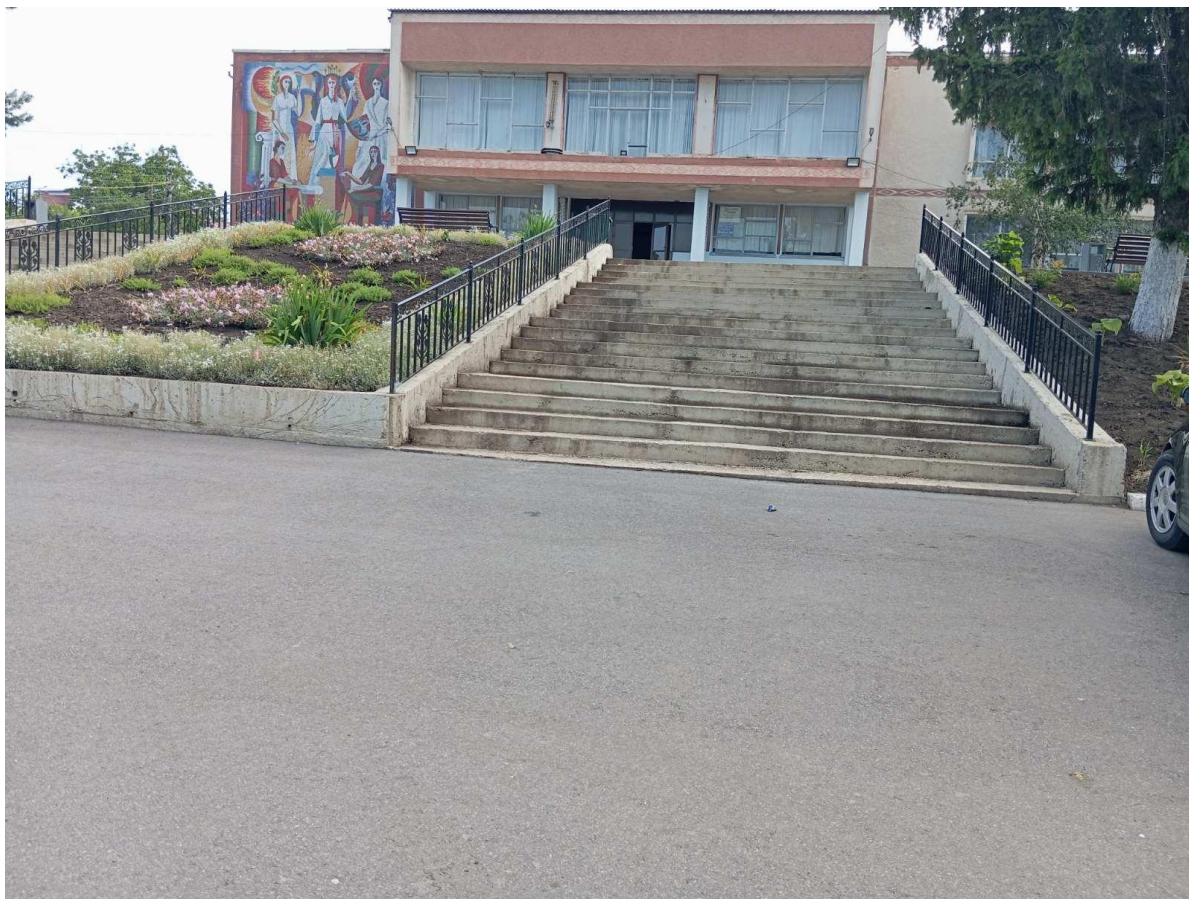
## Galerie - Căi de acces către clădire

| Trecerea de pe carosabil spre trotuar/clădire: | Abruptă |
| Există pavaj tactil sau marcaj contrastant la ieșirea de pe carosabil pe trotuar: | Nu |
| Trotuarul are pavaj tactil sau marcaj contrastant: | Nu |
| Borduri: | Da, 1 borduri , înălțimea:12 cm |

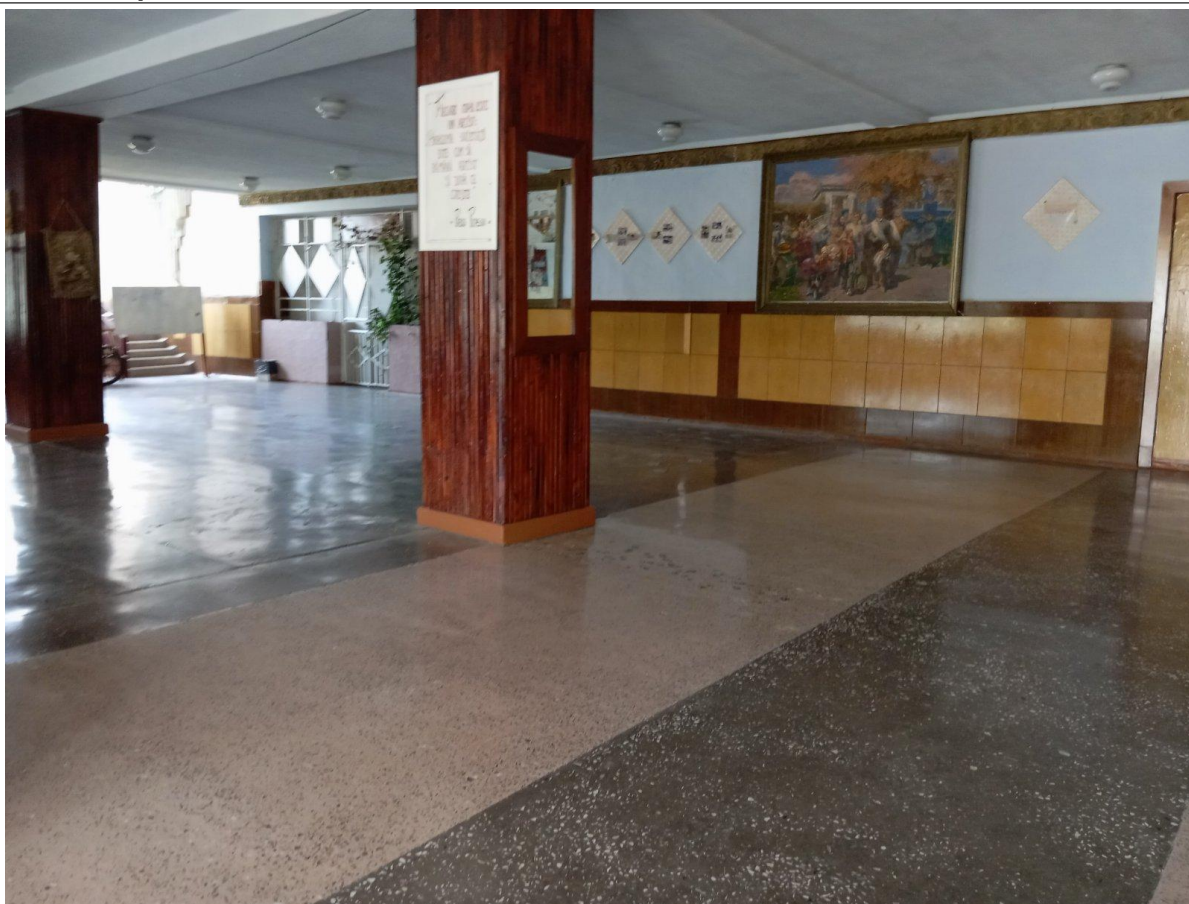
## Galerie - Sala de prestare a serviciului

Da . De tipul: piloni

Nu
