# Formular de evaluare a condițiilor de accesibilitate a clădirilor publice

Data: 09-06-2025

| Categorii | Indicatori | Date colectate |
|---|---|---|
| Instituția: | BESV nr. 17/41 Primăria s. Natalievca | |

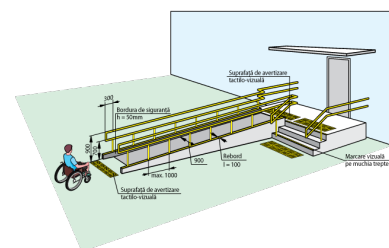
| Categorii | Indicatori | Date colectate |
|---|---|---|
| | Există rampă de acces: | Da |
| | Lungimea rampei: | 327 cm |
| | Lățimea rampei: | 96 cm |
| | Rampa este din: | gresie alunecoasă |
| | Suprafața rampei este antiderapantă (nealunecoasă): | Nu |
| | Sunt bare de suport: | Nu |
| | Rampa are bară de siguranță: (din țeavă sau beton, la H = 5-10 cm) | Nu |

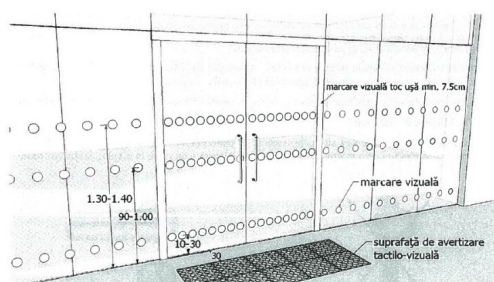
Fig. V.24. – Exemplu de conformare a suprafețelor vitrate în cadrul foi de ușă și realizarea contrastului vizual, atunci când ușa și suprafețele adiacente sunt vitrate

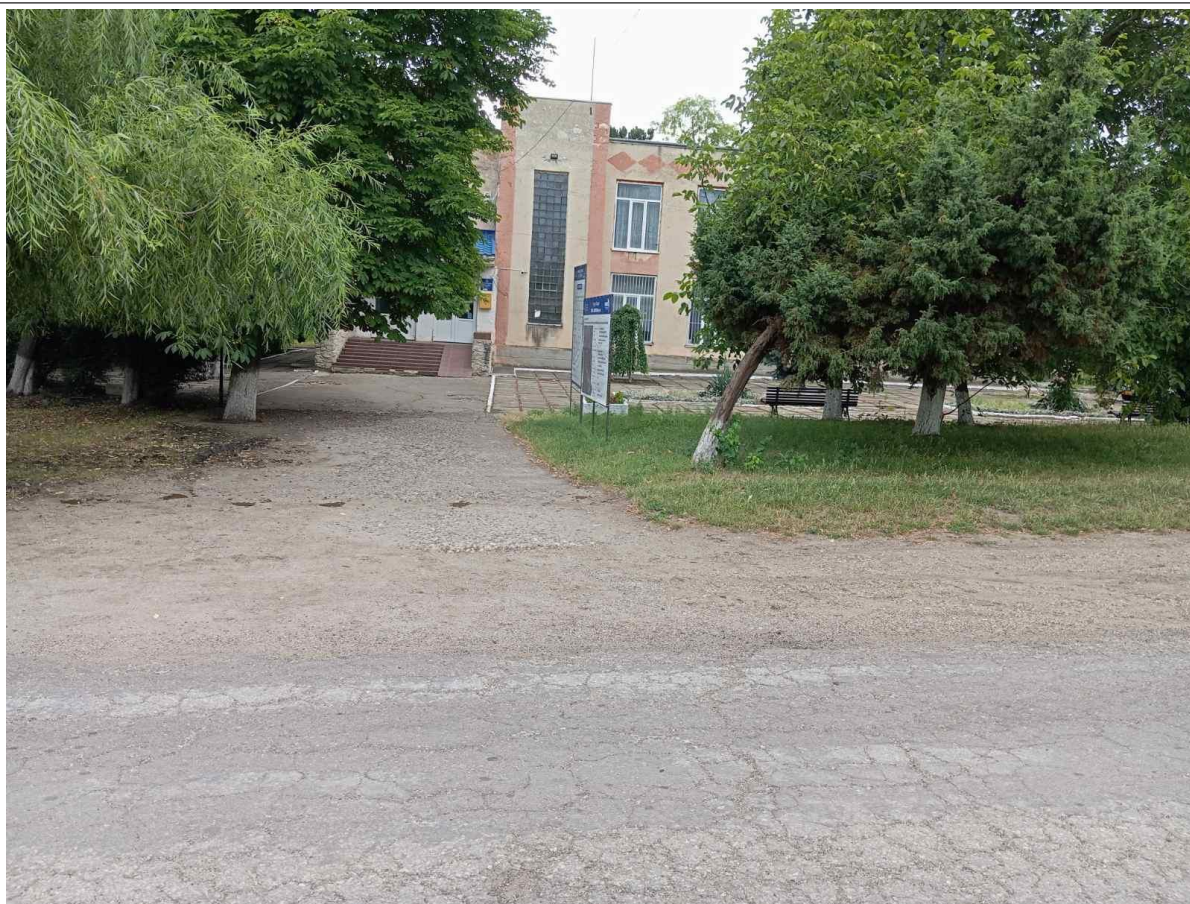
## Galerie - Căi de acces către clădire

| Tip înveliș: | Asfalt |
| Drumurile/Căile de acces sunt: | Denivelate |

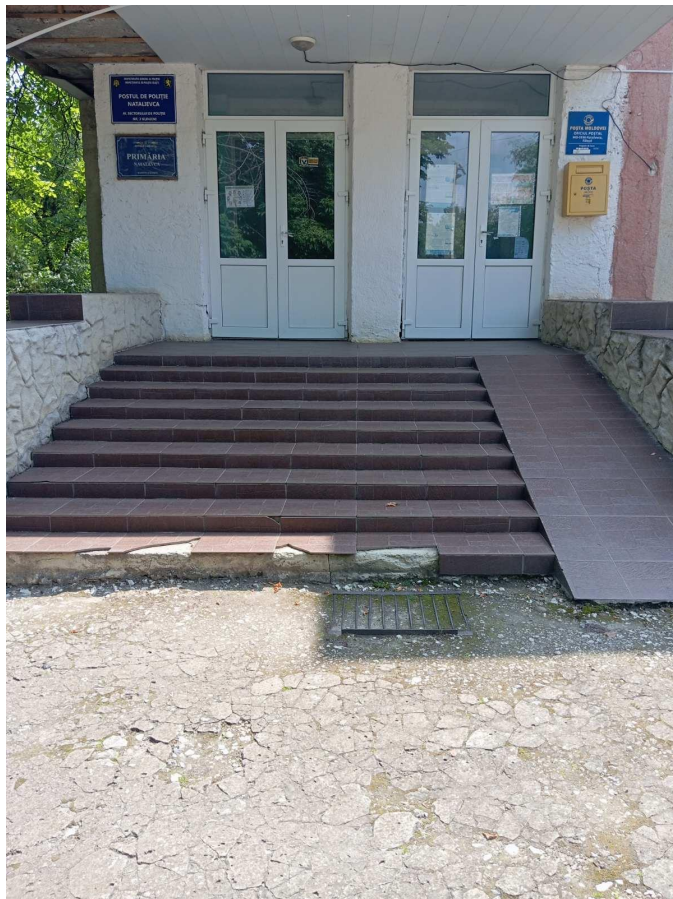
## Galerie - Intrare în clădire

| Categorii | Indicatori | Date colectate |
|---|---|---|
| | La intrare sunt trepte: | Da, 9 trepte , Înălțime totală a treptelor/scărilor (cm)99 cm |
| | Înălțimea pragului ușii (de la nivelul solului până la nivelul superior al pragului): | 100 cm<br>! Pentru h - până în 20 cm - se aplica regula de 1:10<br>! La fiecare 9 m de cm x 140 cm |

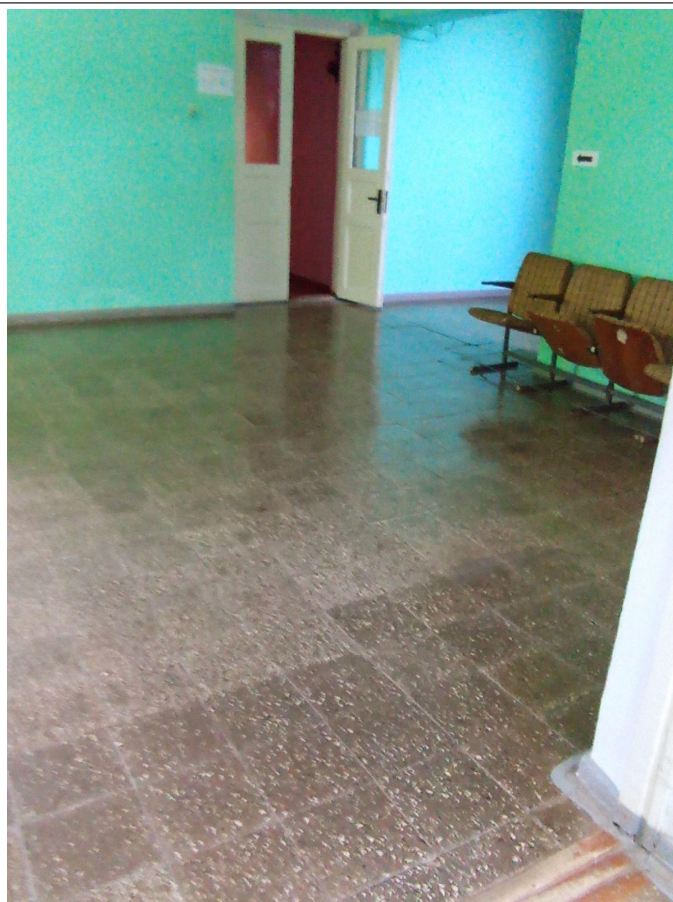
## Galerie - Coridoare

| Lățimea coridorului (în cel mai îngust loc) este peste 150 cm? | Da |
| Pardoseala/podeaua în coridor este suprafață accesibilă: | Da |
| Culori contrastante (este o diferență de culoare contrastantă (culori închise / culori deschise) între perete și podea): | Da |
| Iluminare bună (lumină de zi și lumină artificială) pe hol și pe culoarele principale: | Da |

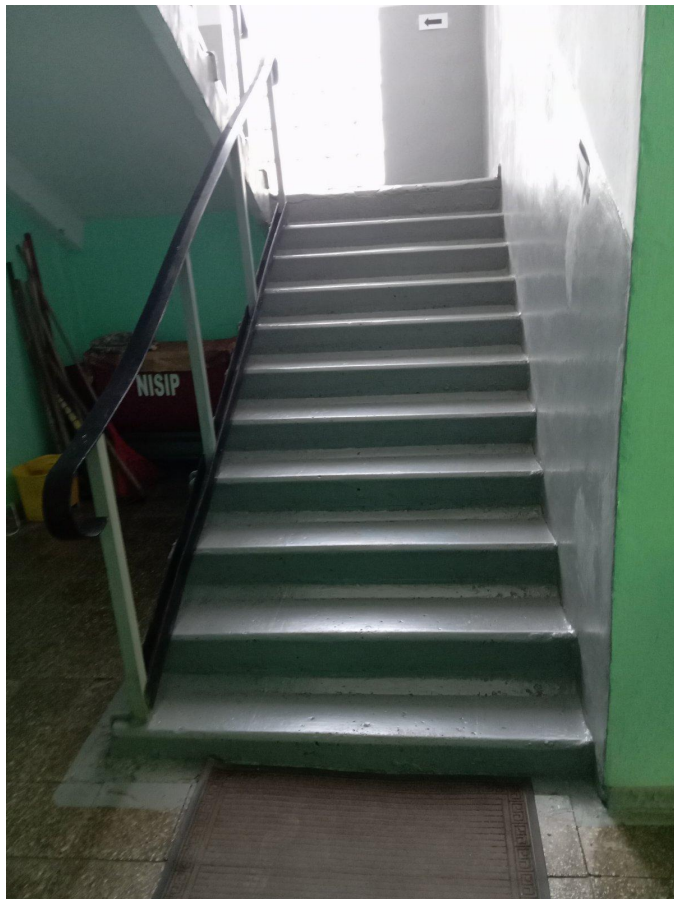
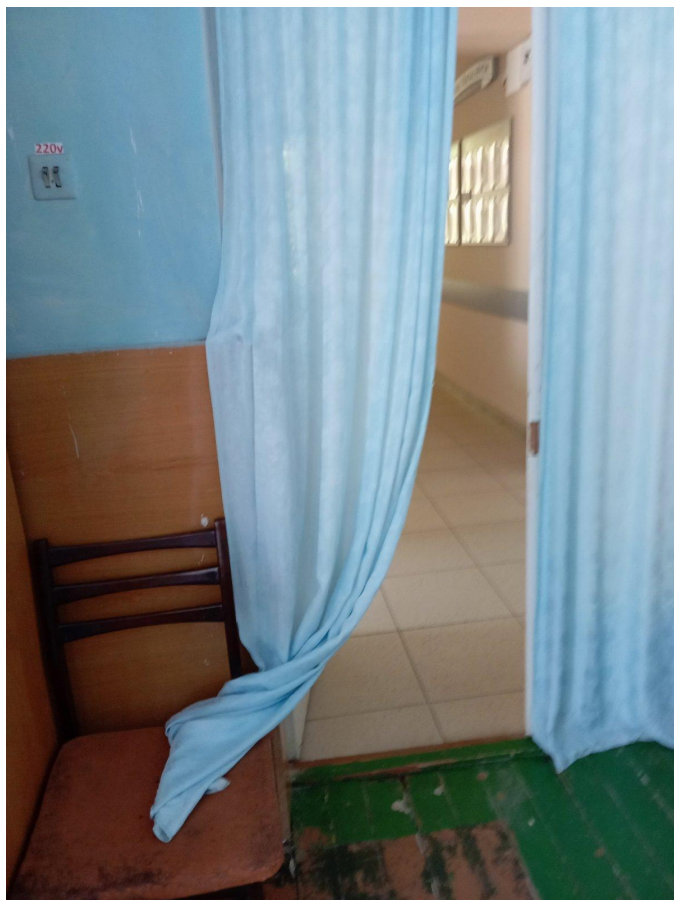
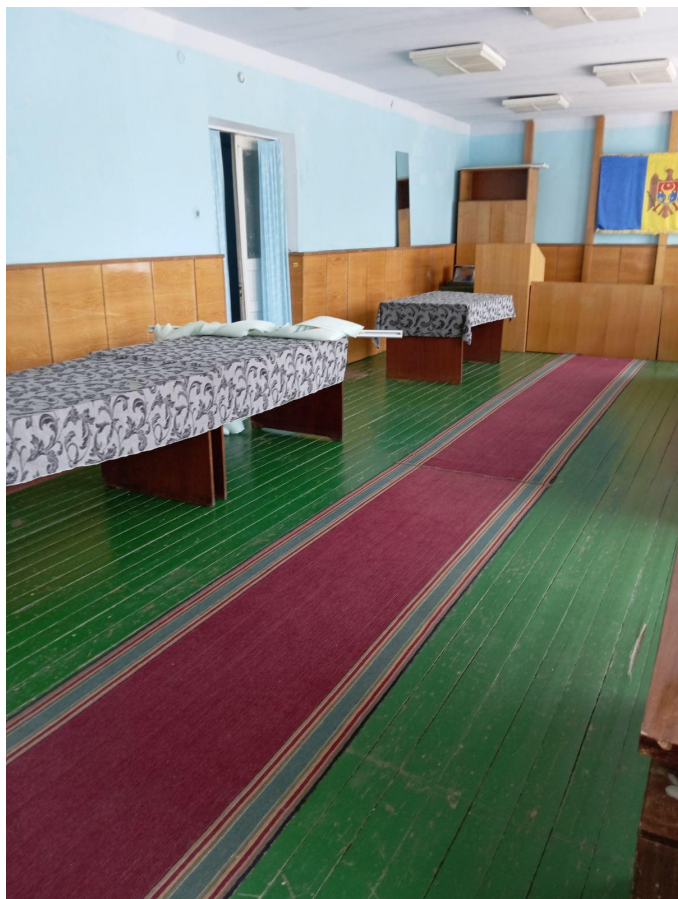
| Coridoare: | Da |
