# Formular de evaluare a condițiilor de accesibilitate a clădirilor publice

Data: 09-06-2025

| Categorii | Indicatori | Date colectate |
|---|---|---|
| Instituția: | BESV nr. 17/43 Sectorul de Cultură s. Comarovca | |

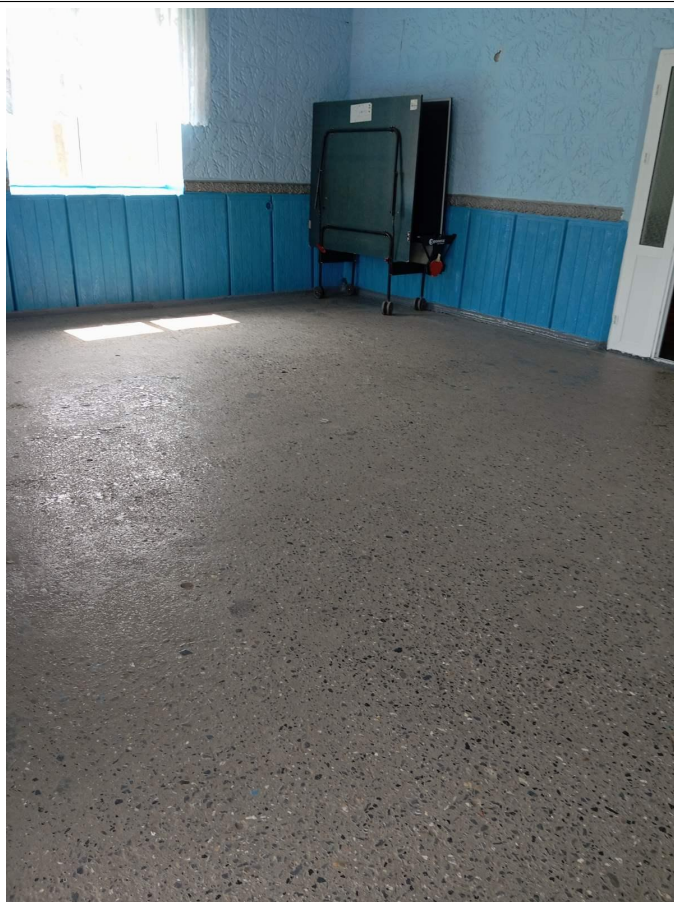
## **Galerie - Coridoare**

| Lățimea coridorului (în cel mai îngust loc) este peste 150 cm? | Da |
| Culori contrastante (este o diferență de culoare contrastantă (culori închise / culori deschise) între perete și podea): | Nu |

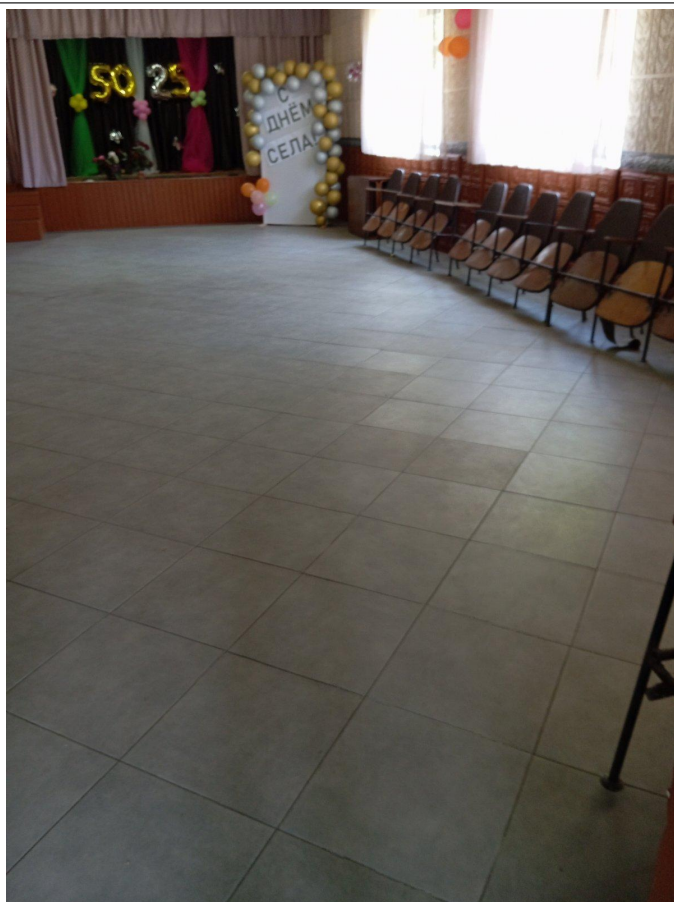
## **Galerie - Sala de prestare a serviciului**

| În sală este spațiu de manevră pentru un scaun rulant cu diagonala minimă de 140 cm: | Nu |
| Culori contrastante pentru sală: | Da<br>Standard: este o diferență de culoare contrastantă (culori închise / culori deschise) între perete și podea |
