# Formular de evaluare a condițiilor de accesibilitate a clădirilor publice

Data: 09-06-2025

| Categorii | Indicatori | Date colectate |
|---|---|---|
| Instituția: | BESV nr. 17/44 Sectorul de cultură s. Popovca | |

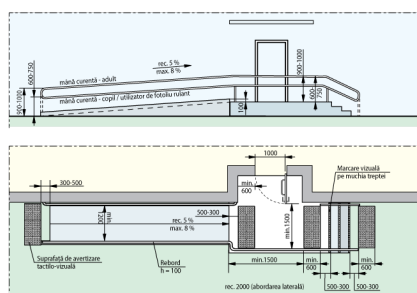
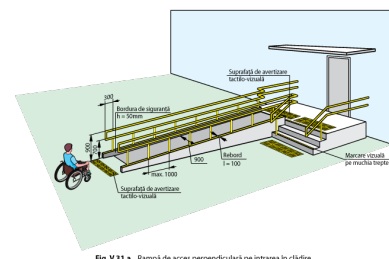
| Categorii | Indicatori | Date colectate |
|---|---|---|
| | La intrare sunt trepte: | Da, 1 trepte , Înălțime totală a treptelor/scărilor (cm)10 cm |
| | Înălțimea pragului ușii (de la nivelul solului până la nivelul superior al pragului): | 10 cm<br><b>Standard: Se aplica regula de 1:10</b> |
| | Dacă există trepte, sunt semnalate treptele cu elemente contrastante și/sau tactile: | Nu<br><b>Standard: prima și ultima treaptă trebuie semnalate în culori contrastante</b> |
| | Există rampă de acces: | Nu |

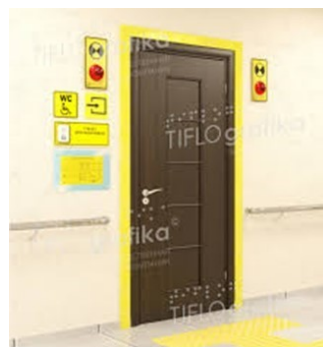
Fig. V.23. – Exemplu de conformare a suprafețelor vitrate în cadrul foii de ușă și realizarea contrastului vizual

Există o singură intrare comună:
