# Formular de evaluare a condițiilor de accesibilitate a clădirilor publice

Echipa de evaluare: SRL SantaRa, Monitor de accesibilitate

| Categorii | Indicatori | Date colectate |
|---|---|---|
| Instituția: | BESV 36/17 Clădirea Liceul Toretic num. M.Ceachir | |

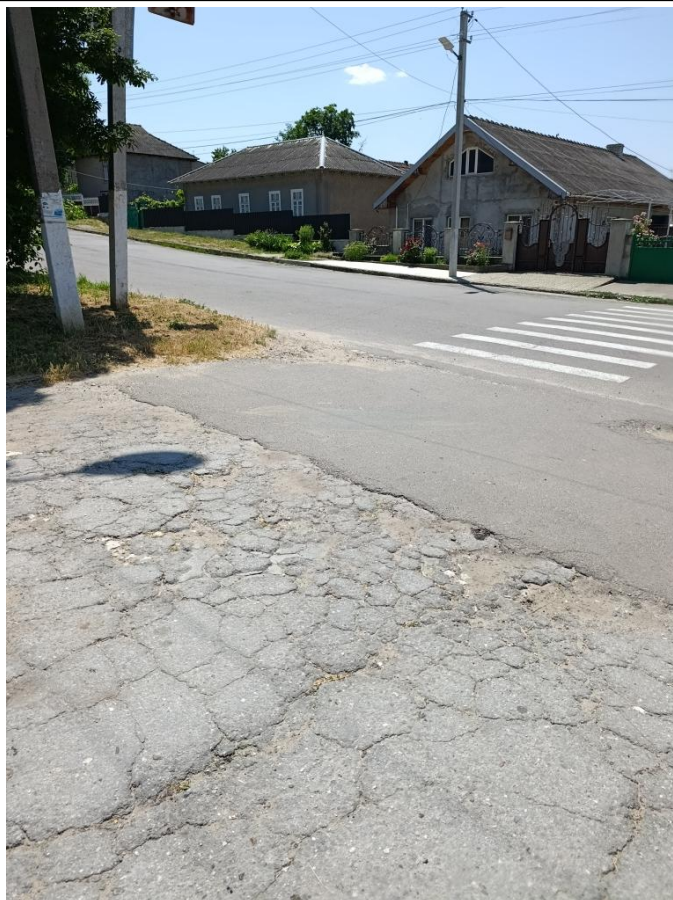
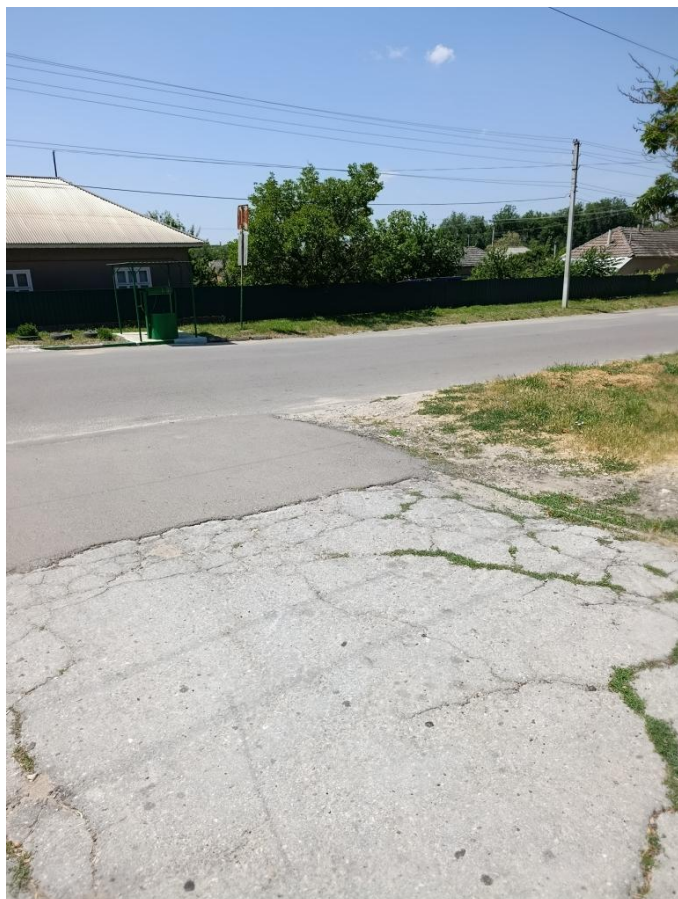
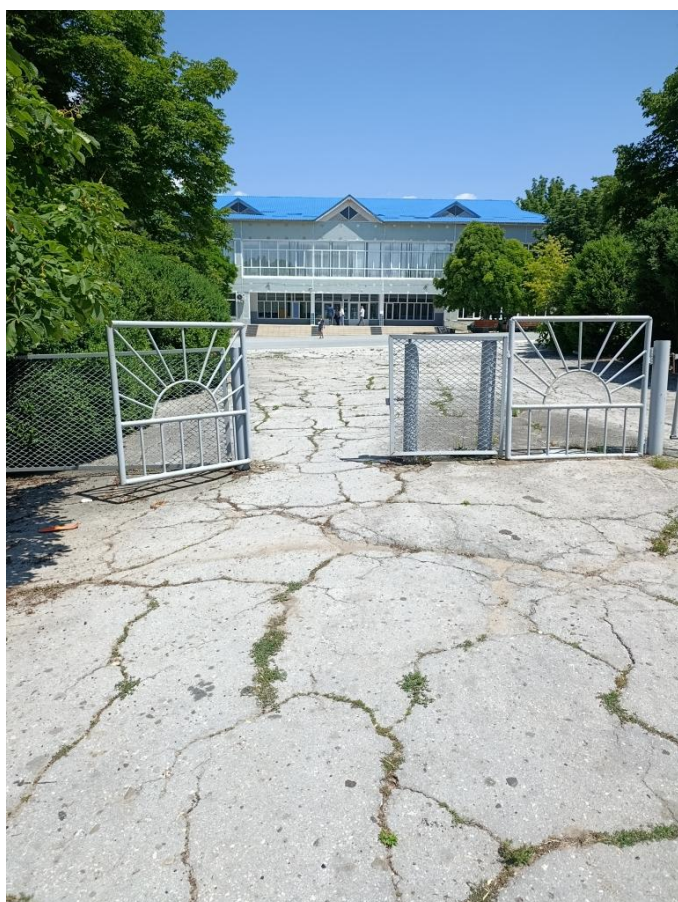
**Galerie - Căi de acces către clădire**

| Drumurile/Căile de acces sunt: | Cu fisuri / gropi |
| Nivel: | Înclinat în urcuș |

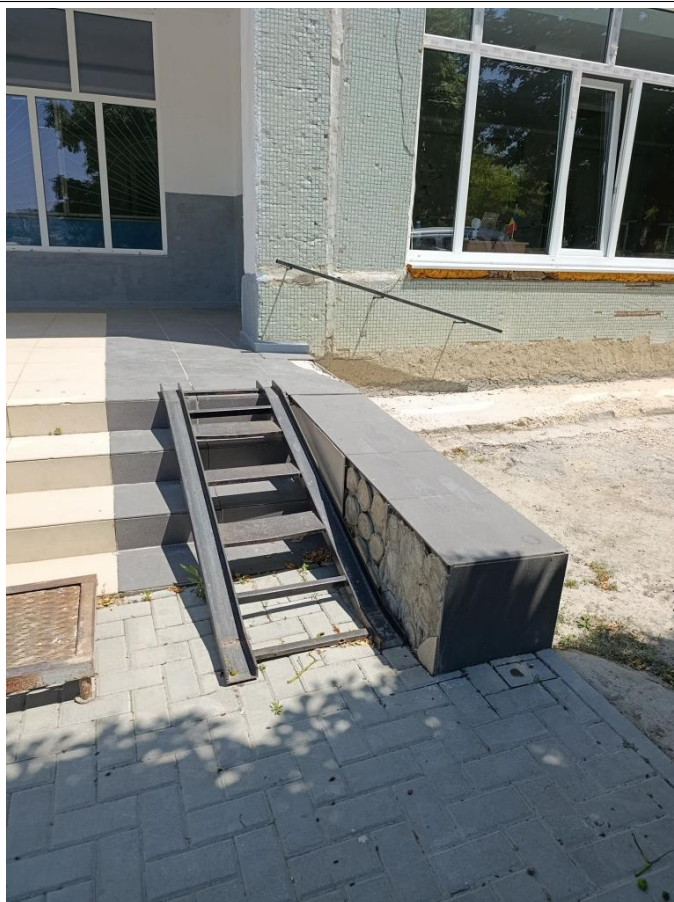
## **Galerie - Intrare în clădire**

| Categorii | Indicatori | Date colectate |
|---|---|---|
| | La intrare sunt trepte: | Da, 5 trepte , Înălțime totală a treptelor/scărilor (cm)15 cm |
| | Înălțimea pragului ușii (de la nivelul solului până la nivelul superior al pragului): | 45 cm<br>Standard: Se aplica regula de 1:12 |
| | Dacă există trepte, sunt semnalate treptele cu elemente contrastante și/sau tactile: | Nu<br>Standard: prima și ultima treaptă trebuie semnalate în culori contrastante |
| | Nu există rampă, dar sunt șine metalice: | Da |

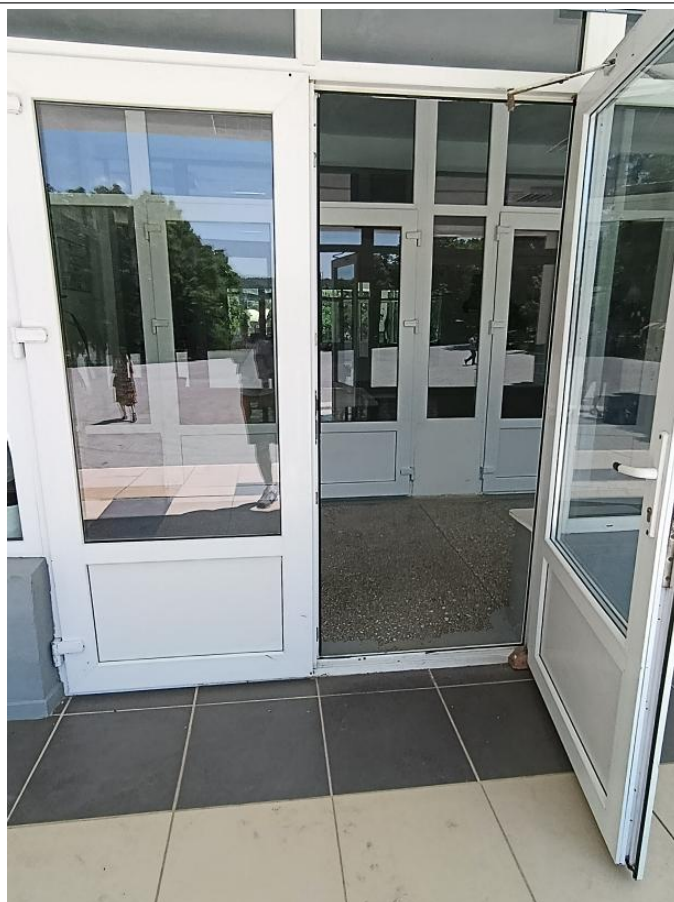
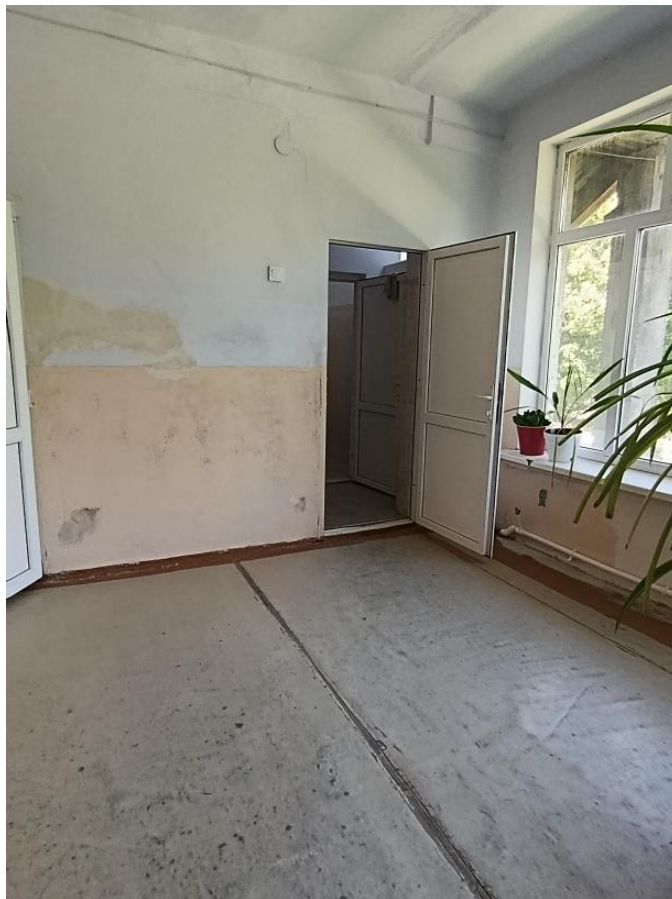
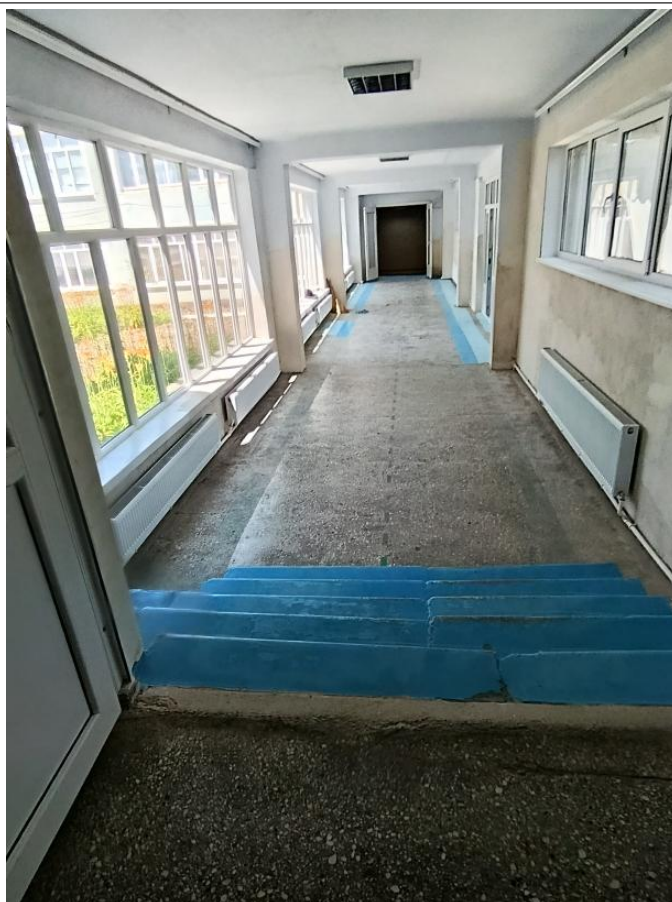
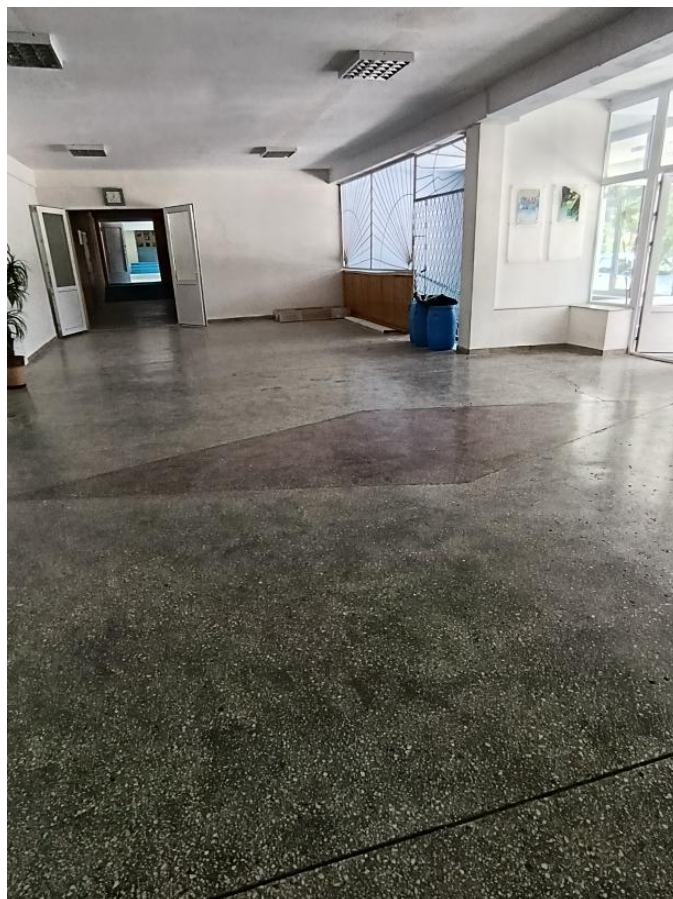
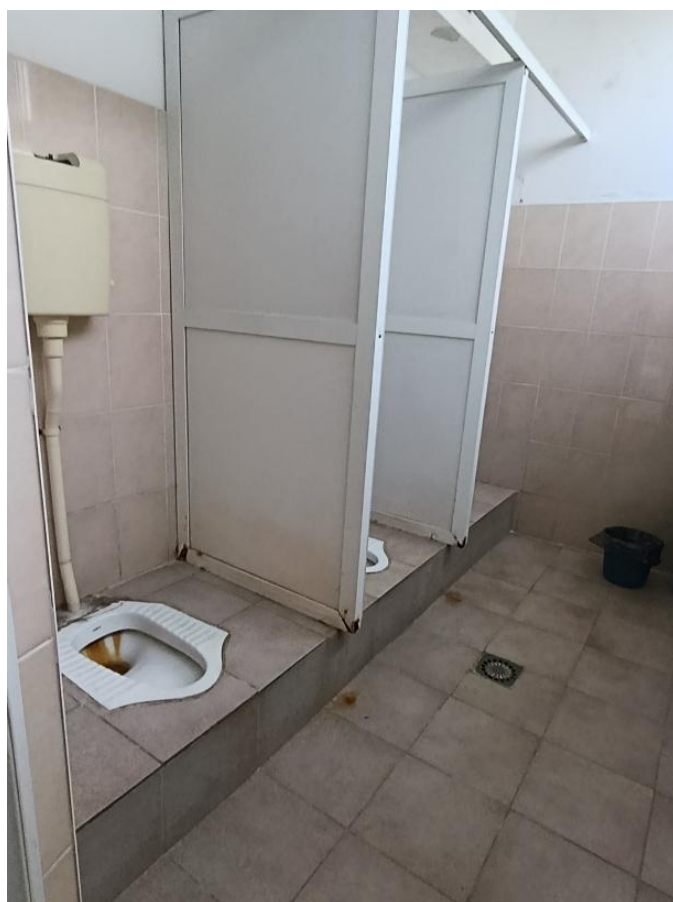
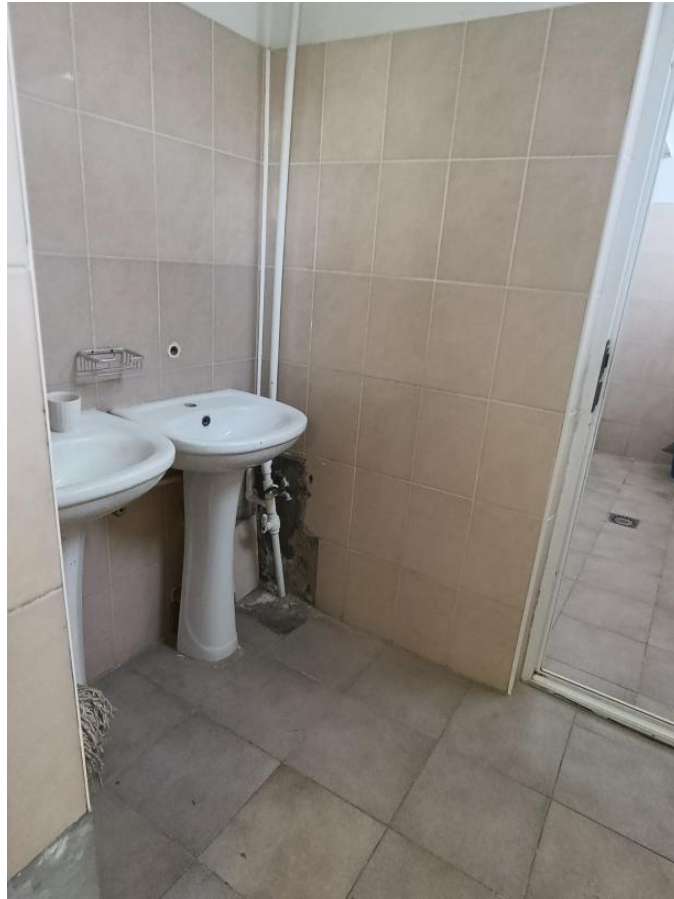
## **Galerie - Uși**

| Deschiderea ușii este ușoară și necesită puțin efort (chiar dacă ușa este dotată cu amortizor): | Nu |
| Dimensiuni ușă de intrare: | Dublă: 80 cm + 80 cm<br>Standard: lumina ușii duble trebuie să fie de minim 90 cm<br>Ușa mică din cea dublă se deschide |
| Prag ușă de intrare: | Un prag cu înălțimea: 3 cm<br>Standard: pragul trebuie să fie de maxim 2 cm |
| Ușile de la intrare și din interiorul clădirii sunt dotate/marcate corespunzător cu semne contrastante: | Nu<br>Standard: este o diferență de culoare contrastantă (culori închise / culori deschise) între perete și podea |
