# Formular de evaluare a condițiilor de accesibilitate a clădirilor publice

| Categorii | Indicatori | Date colectate |
|---|---|---|
| Adresa, strada, nr.: | str Lenin 248 | |
| Instituția: | BESV 33/ 8 Cimnaziul Vechi | |

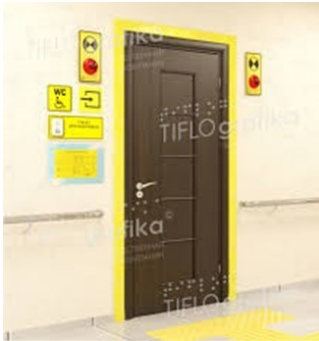
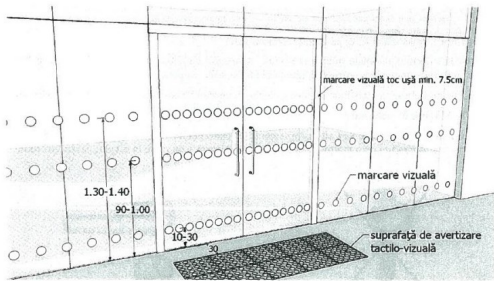
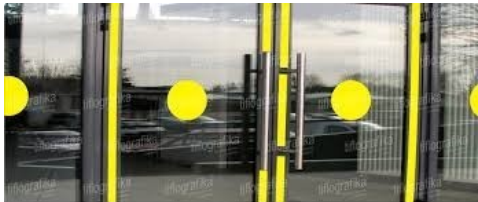
| Categorii | Indicatori | Date colectate |
|---|---|---|
| | <div> </div> <div> <p>Fig. V.23. – Exemplu de conformare a suprafețelor vitrate în cadrul foii de ușă și realizarea contrastului vizual</p> <p>Fig. V.24. – Exemplu de conformare a suprafețelor vitrate în cadrul foii de ușă și realizarea contrastului vizual, atunci când ușa și suprafețele adiacente sunt vitrate</p> </div> <div> </div> | |

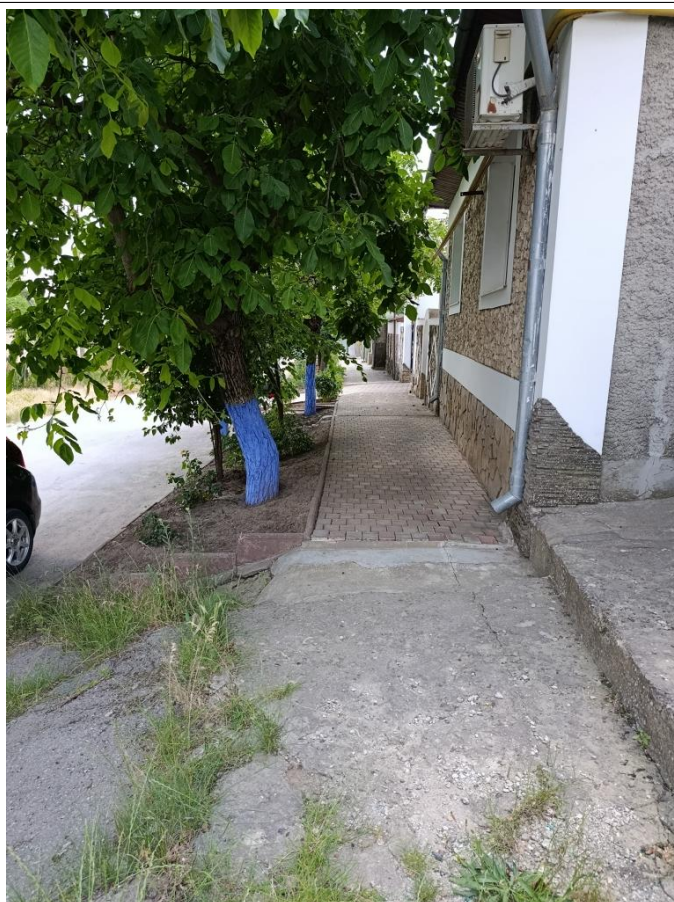
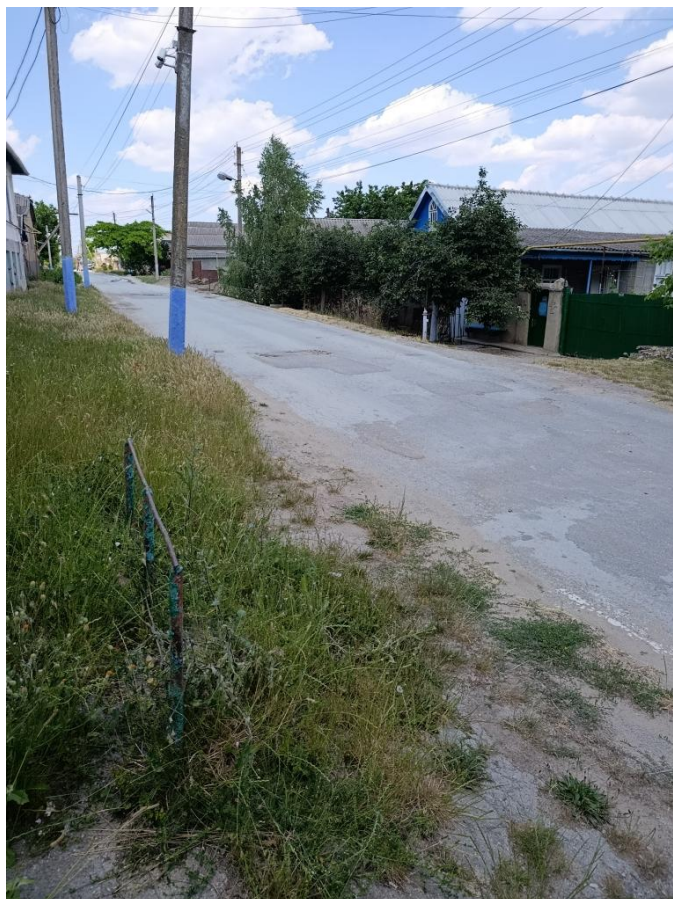
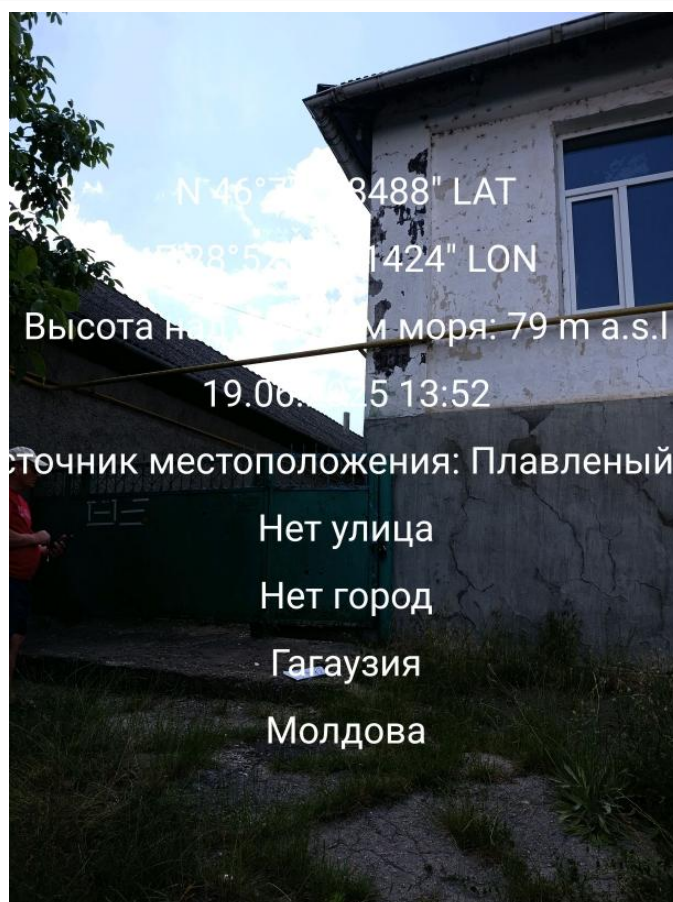
**Galerie - Căi de acces către clădire**

| Drumurile/Căile de acces sunt: | Denivelate |
| Borduri: | Da, 1 borduri , înălțimea:30 cm |

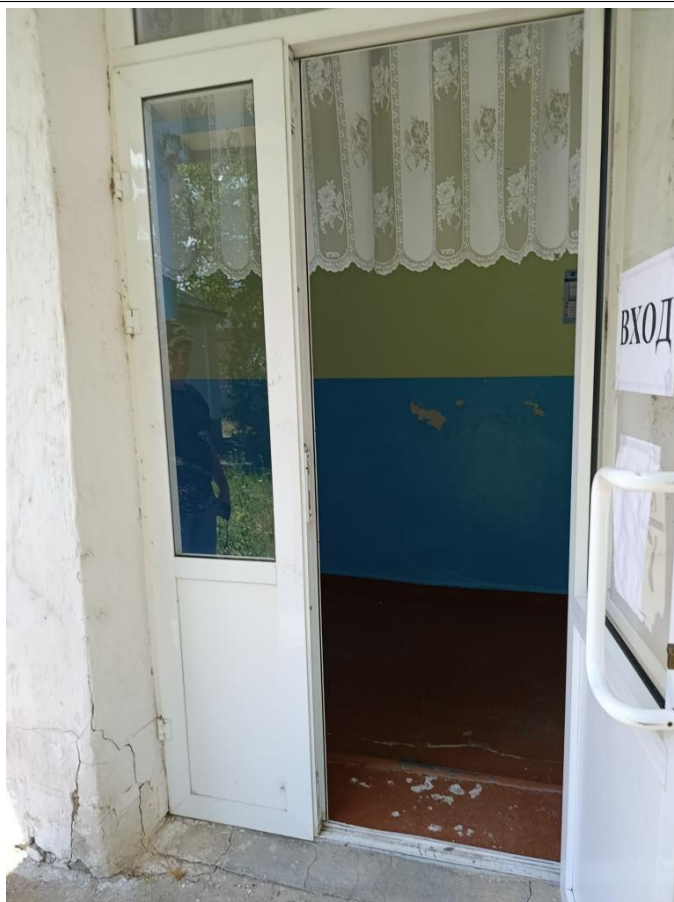
## Galerie - Uși

| Categorii | Indicatori | Date colectate |
|---|---|---|
| | Dimensiuni ușă de intrare: | Dublă: 40 cm + 70 cm<br>Standard: lumina ușii duble trebuie să fie de minim 90 cm |
| | Prag ușă de intrare: | Un prag cu înălțimea: 4 cm<br>Standard: pragul trebuie să fie de maxim 2 cm |

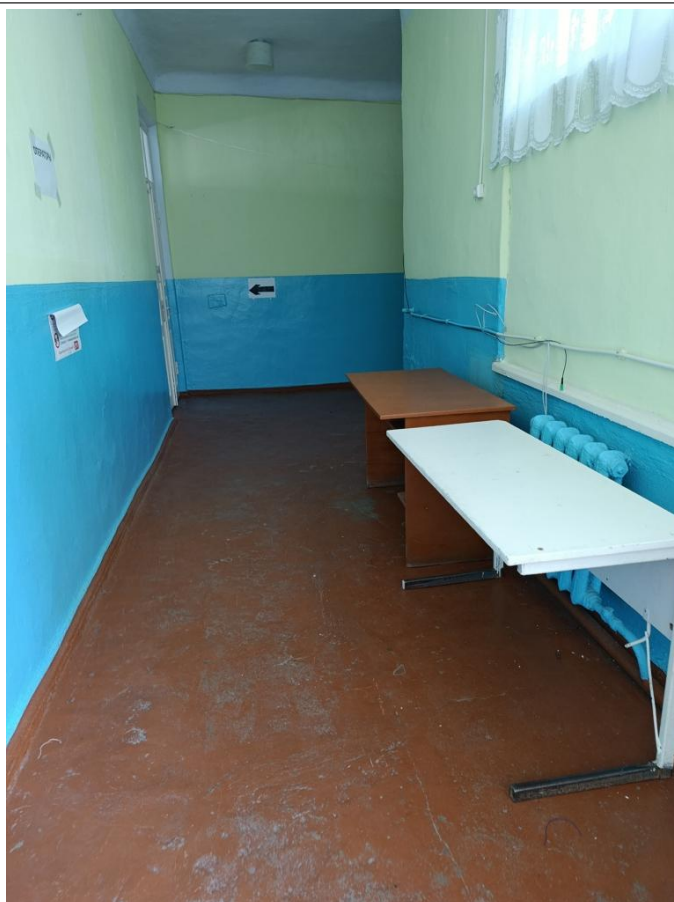
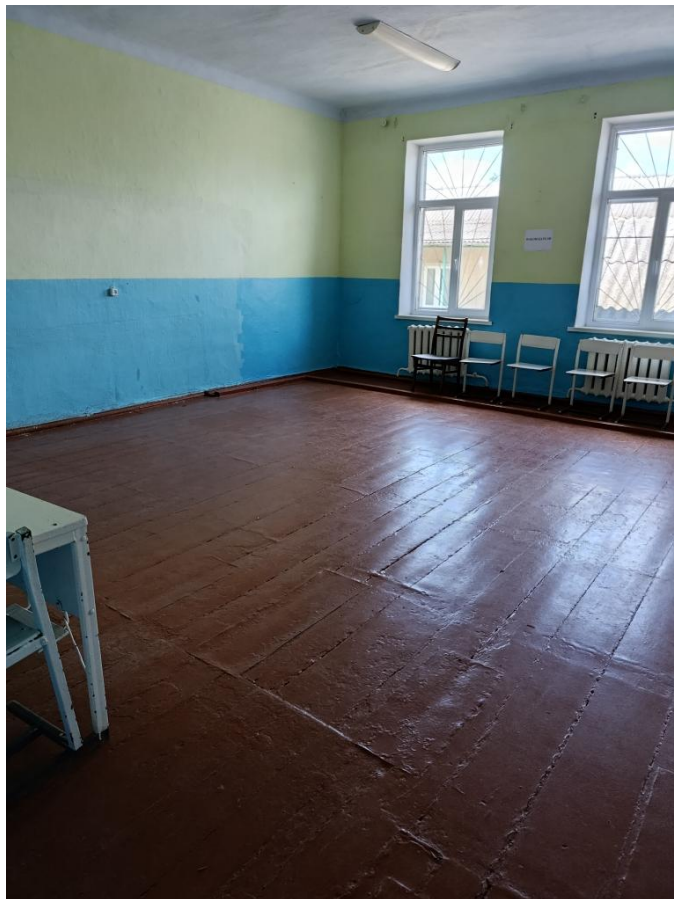
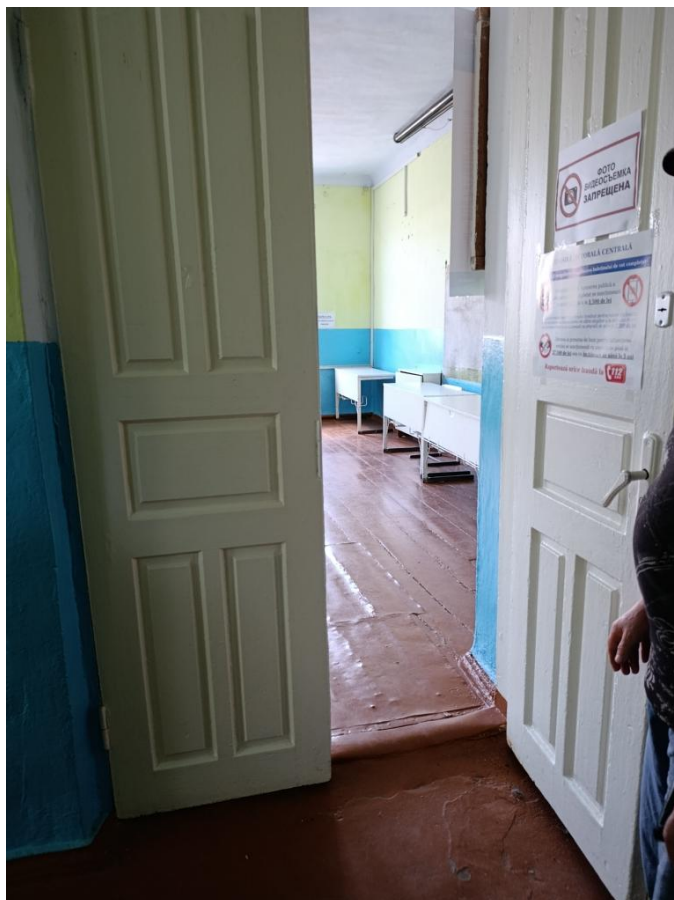
## Galerie - Coridoare

| Lățime (dacă este cazul, în cel mai îngust loc): | 200 cm<br>Standard: Lățimea minimă a coridorului ar trebui să fie de cel puțin 150 cm), Dacă coridorul este îngust (până la 180 cm) |
| Pardoseala/podeaua în coridor este suprafață accesibilă: | Nu |
