# Formular de evaluare a condițiilor de accesibilitate a clădirilor publice

Data: 23-07-2025

| Categorii | Indicatori | Date colectate |
|---|---|---|
| Instituția: | BESV 33/15 gimnaziul | |

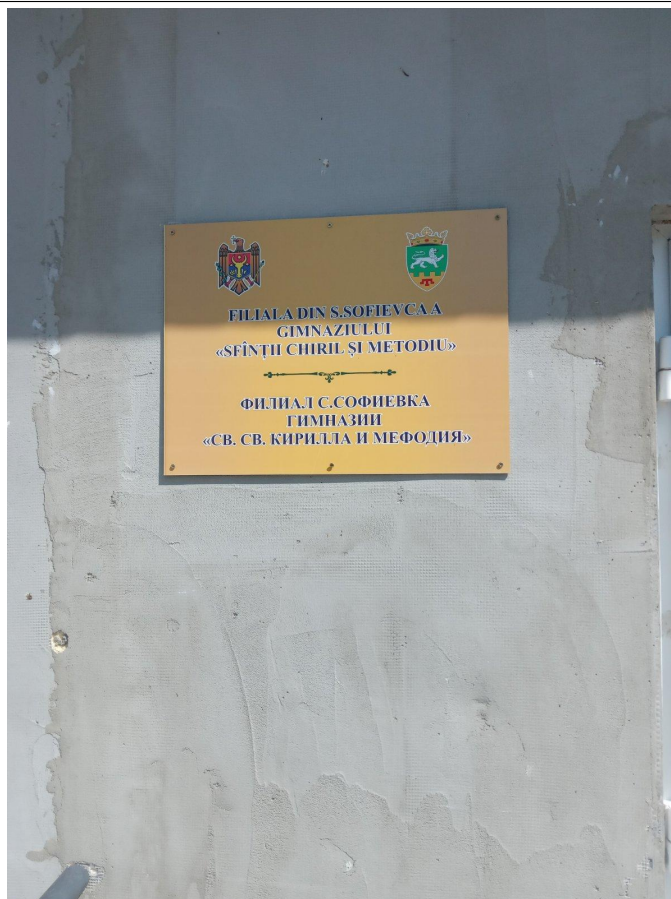
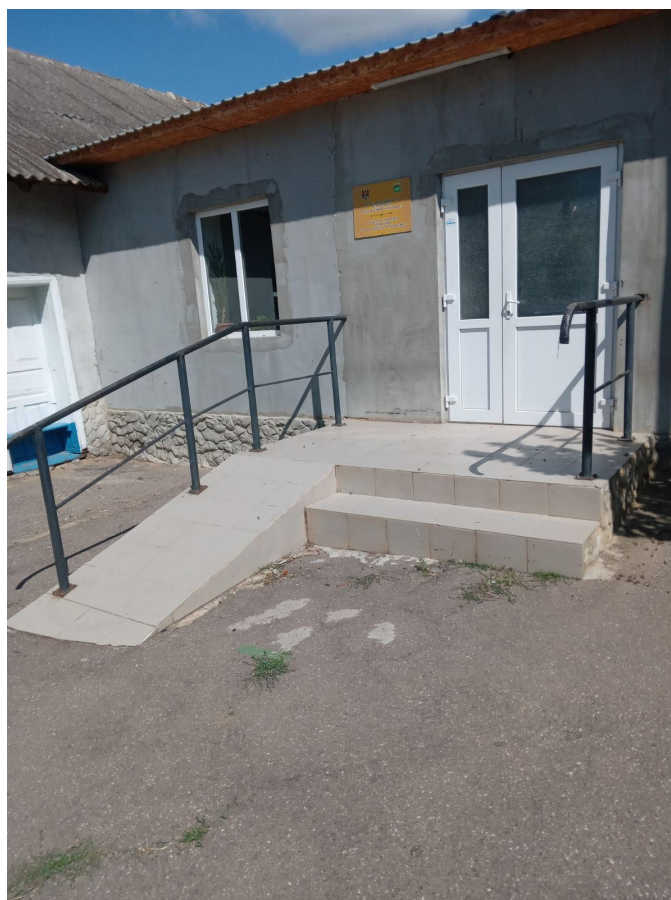
## **Galerie - Intrare în clădire**

| La intrare sunt trepte: | Da, 2 trepte , Înălțime totală a treptelor/scărilor (cm)18 cm |
| Înălțimea pragului ușii (de la nivelul solului până la nivelul superior al pragului): | 3 cm<br>Standard: Se aplica regula de 1:10 |
| Dacă există trepte, sunt semnalate treptele cu elemente contrastante și/sau tactile: | Da<br>Standard: prima și ultima treaptă trebuie semnalate în culori contrastante |
| Există rampă de acces: | Nu |

| Categorii | Indicatori | Date colectate |
|---|---|---|
| | Prag ușă de intrare: | Un prag cu înălțimea: 4 cm<br>Standard: pragul trebuie să fie de maxim 2 cm |

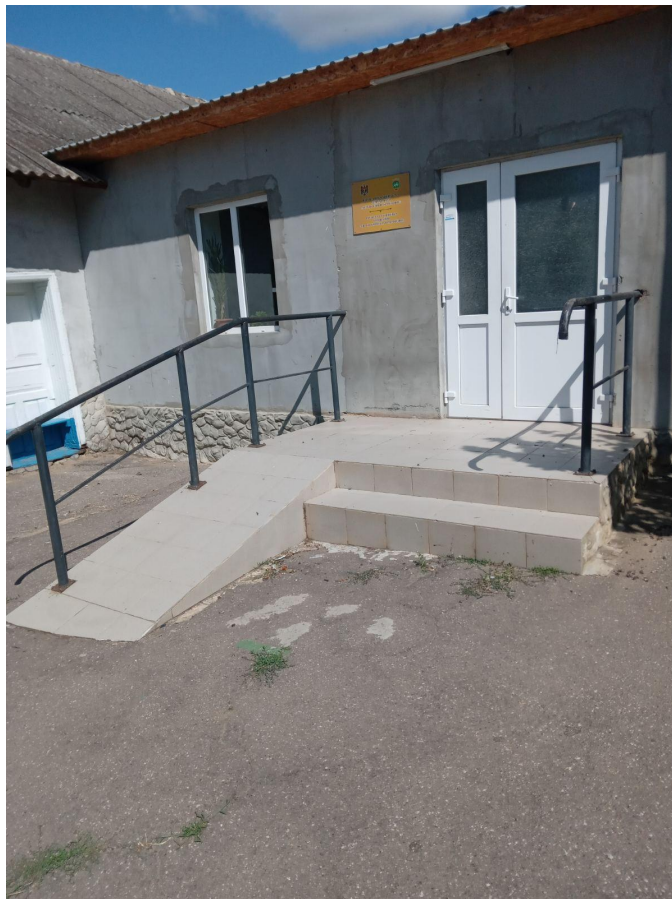
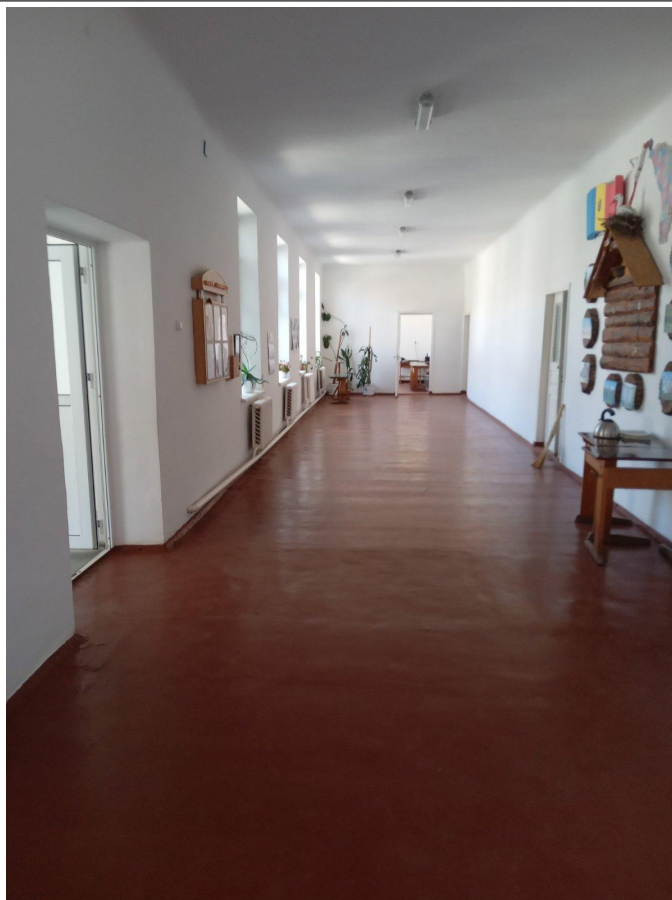
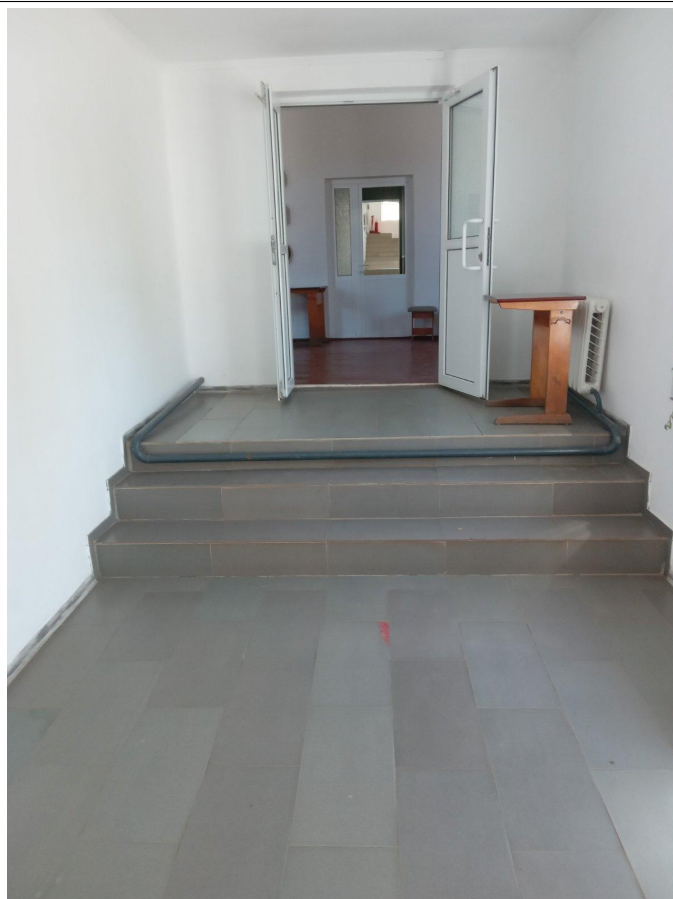
## **Galerie - Sala de prestare a serviciului**

| Categorii | Indicatori | Date colectate |
|---|---|---|
| | Dacă sala este la etaj, atunci există un ascensor/elevator: | Nu . Nu există opțiune alternativă pentru a urca la etaj |
| | În sală este spațiu de manevră pentru un scaun rulant cu diagonala minimă de 140 cm: | Da |
| | Culori contrastante pentru sală: | Nu<br>Standard: este o diferență de culoare contrastantă (culori închise / culori deschise) între perete și podea |
