# Formular de evaluare a condițiilor de accesibilitate a clădirilor publice

| Categorii | Indicatori | Date colectate |
|---|---|---|
| Localitate, raion: | Cealic (Taraclia) | |
| Instituția: | BESV 33/20 Club | |

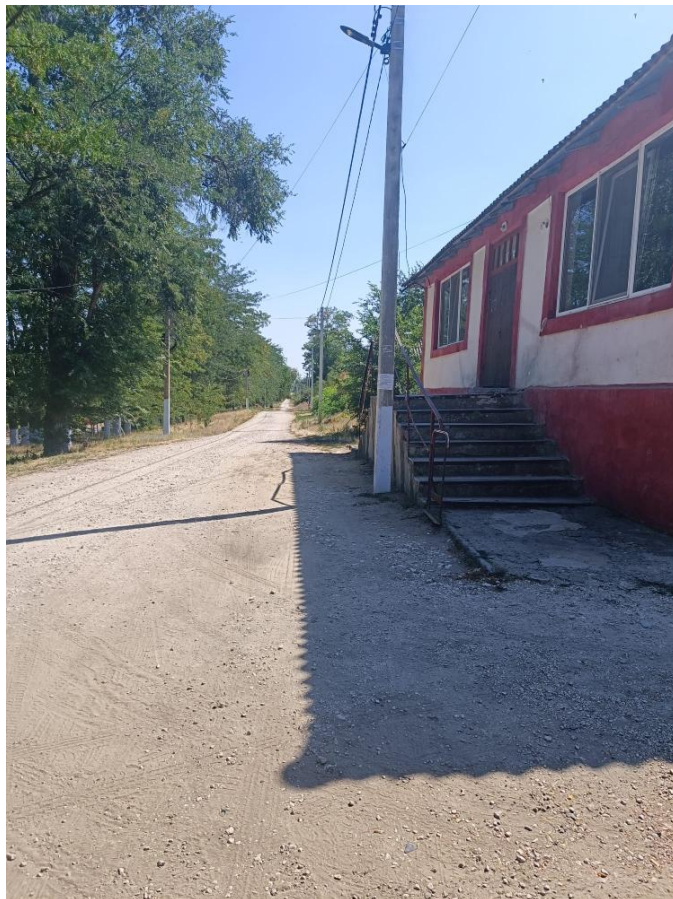
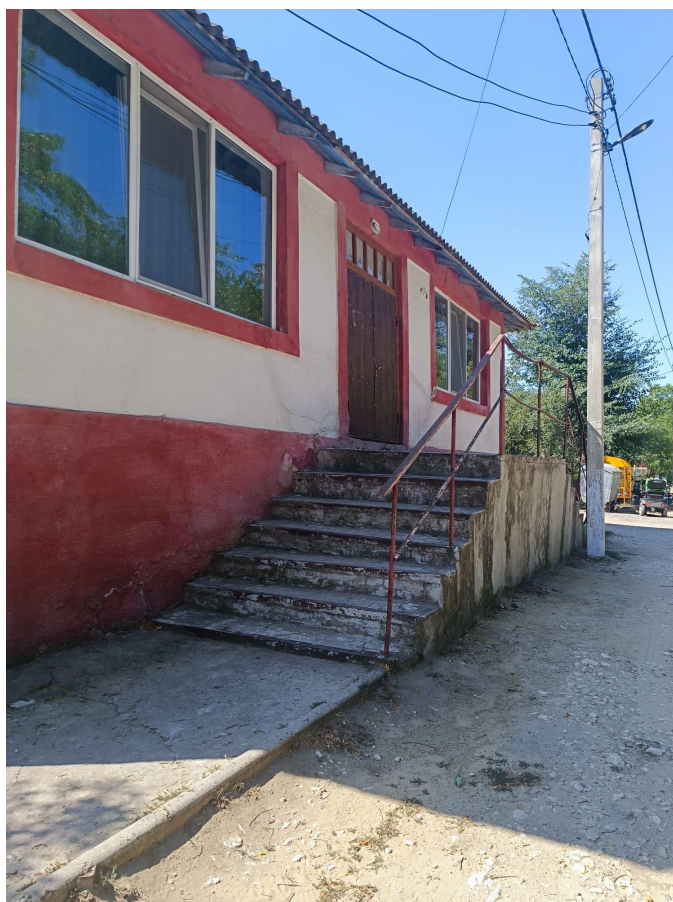
## **Galerie - Căi de acces către clădire**

| Tip înveliș: | asfalt calitativ + pământ tasat |
| Drumurile/Căile de acces sunt: | Deteriorate |
| Scări/Trepte: | Da, 7 scări/trepte , înălțimea:15 cm |
