# Formular de evaluare a condițiilor de accesibilitate a clădirilor publice

Echipa de evaluare: AO VIVERE, Monitor de accesibilitate

| Categorii | Indicatori | Date colectate |
|---|---|---|
| Instituția: | BESV 16/21 (Biblioteca) | |

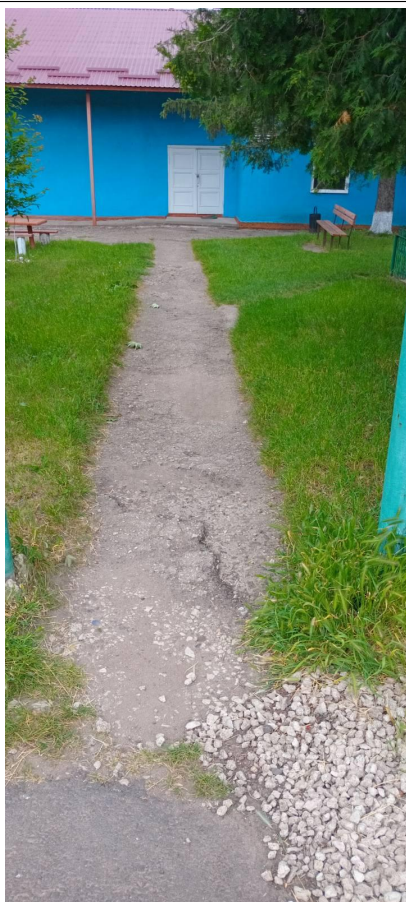
## Galerie - Căi de acces către clădire

| Tip înveliș: | pământ tasat, beton |
| Drumurile/Căile de acces sunt: | Cu fisuri / gropi |

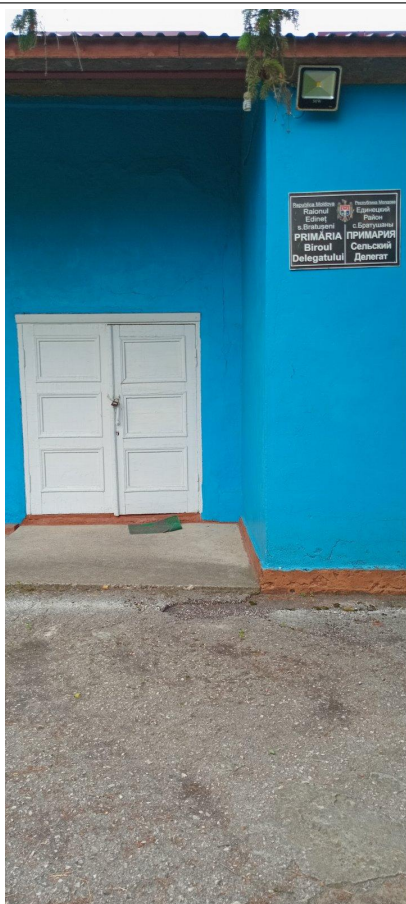
## Galerie - Intrare în clădire

| Intrarea în clădire este la nivelul solului: | Da |
| Ușa se deschide în interior sau exterior: | Exterior |

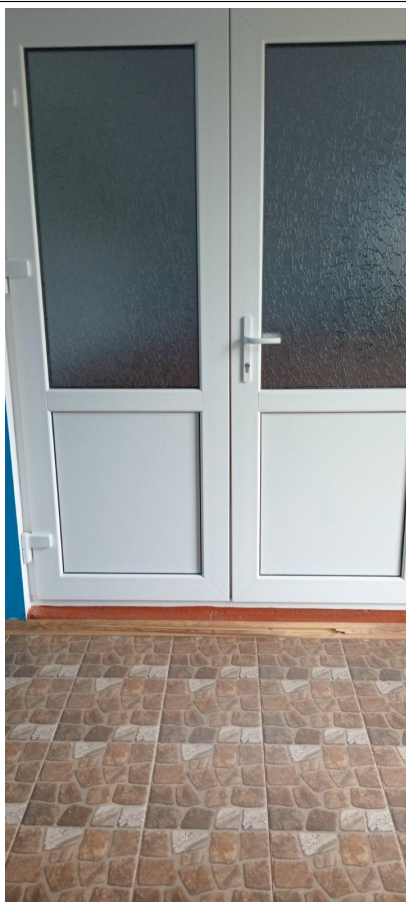
## **Galerie - Uși**

| Deschiderea ușii este ușoară și necesită puțin efort (chiar dacă ușa este dotată cu amortizor): | Nu |
| Dimensiuni ușă de intrare: | Dublă: 85 cm + 85 cm<br>Standard: lumina ușii duble trebuie să fie de minim 90 cm<br>Ușa mică din cea dublă este blocată |
| Prag ușă de intrare: | Un prag cu înălțimea: 16 cm<br>Standard: pragul trebuie să fie de maxim 2 cm |
| Ușile de la intrare și din interiorul clădirii sunt dotate/marcate corespunzător cu semne contrastante: | Nu<br>Standard: este o diferență de culoare contrastantă (culori închise / culori deschise) între perete și podea |

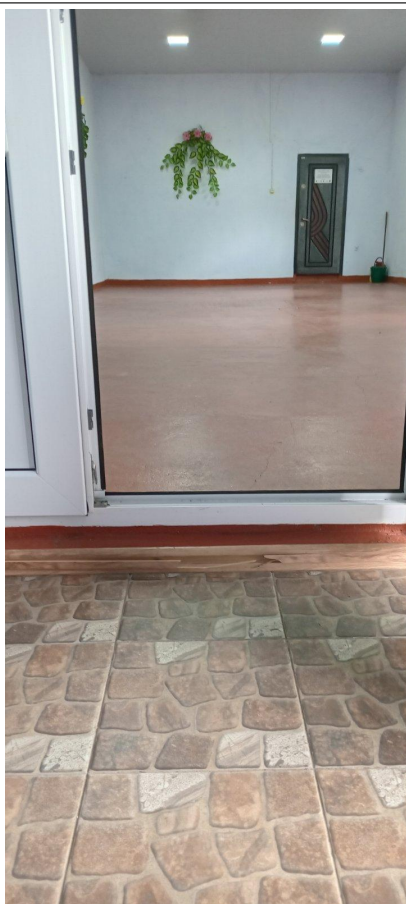
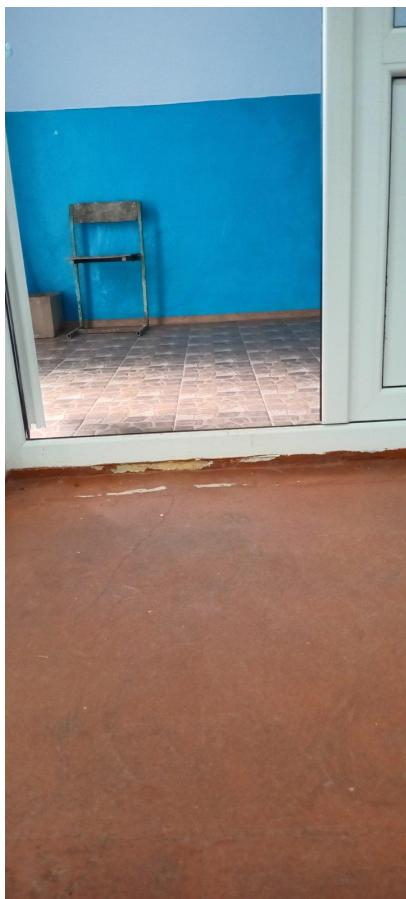
## **Galerie - Sala de prestare a serviciului**

Da . De tipul: Scaune

Nu

Nu  
Standard: este o diferență de culoare contrastantă (culori închise / culori deschise) între perete și podea
