# Formular de evaluare a condițiilor de accesibilitate a clădirilor publice

| Categorii | Indicatori | Date colectate |
|---|---|---|
| Adresa, strada, nr.: | str. Chirova 24 | |
| Instituția: | BESV 33/21 Club | |

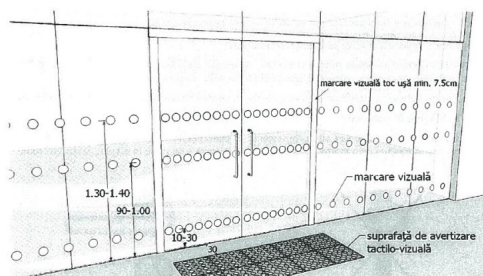
Fig. V.24. – Exemplu de conformare a suprafețelor vitrate în cadrul foi de ușă și realizarea contrastului vizual, atunci când ușa și suprafețele adiacente sunt vitrate

| Categorii | Indicatori | Date colectate |
|---|---|---|
| | Ușile de la intrare și din interiorul clădirii sunt dotate/marcate corespunzător cu semne contrastante: | Nu<br>Standard: este o diferență de culoare contrastantă (culori închise / culori deschise) între perete și podea |

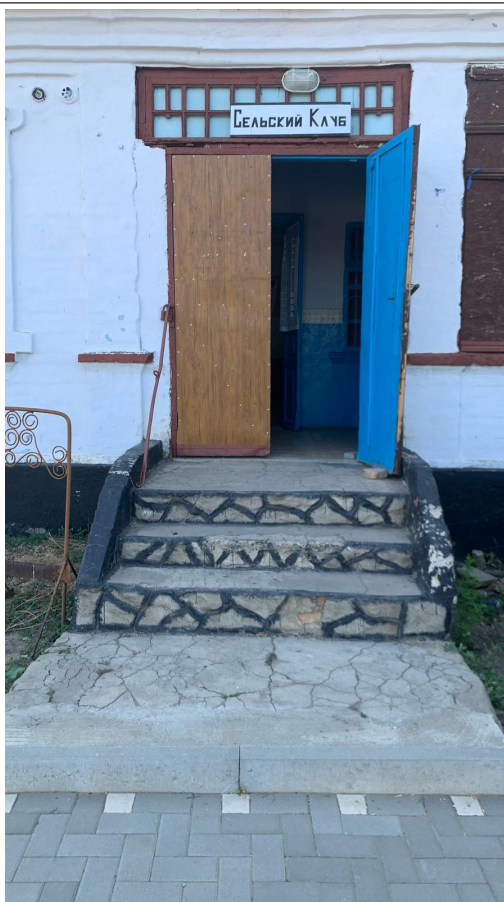
## Galerie - Uși

| Categorii | Indicatori | Date colectate |
|---|---|---|
| | Dimensiuni ușă de intrare: | Dublă: 70 cm + 70 cm<br>Standard: lumina ușii duble trebuie să fie de minim 90 cm |
| | Prag ușă de intrare: | Un prag cu înălțimea: 4 cm<br>Standard: pragul trebuie să fie de maxim 2 cm |
| | Praguri de la ușile de interior: | Prag 1 cu înălțimea: 4 cm<br>Standard: pragul trebuie să fie de maxim 2 cm |

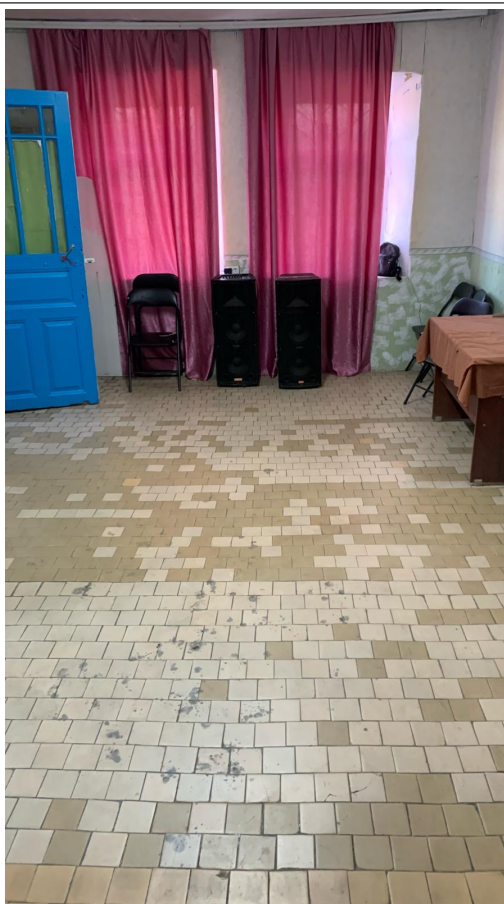
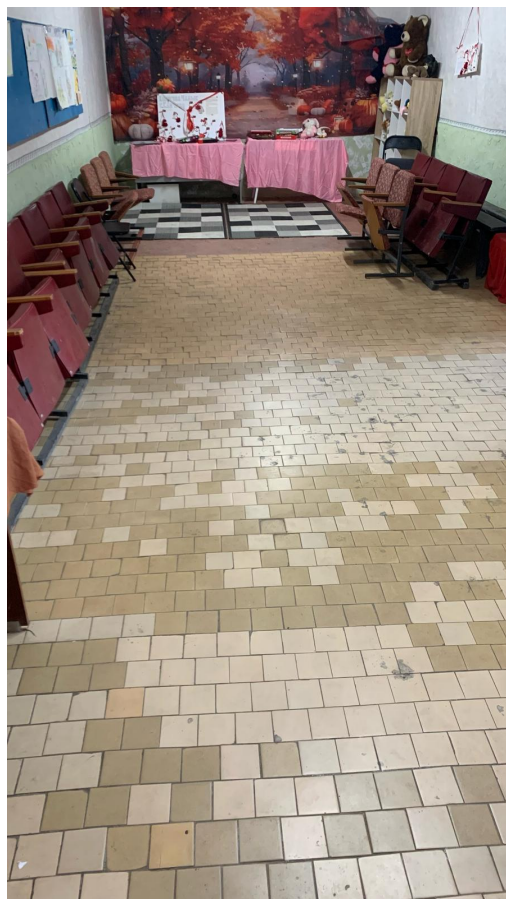
## **Galerie - Sala de prestare a serviciului**

Etaj

Nu . Nu există opțiune alternativă pentru a urca la etaj

Nu
