# Formular de evaluare a condițiilor de accesibilitate a clădirilor publice

Data: 09-06-2025

| Categorii | Indicatori | Date colectate |
|---|---|---|
| Instituția: | BESV 17/66 Gimnaziul Al Mateevici s. Răuțel Sala de festivități | |

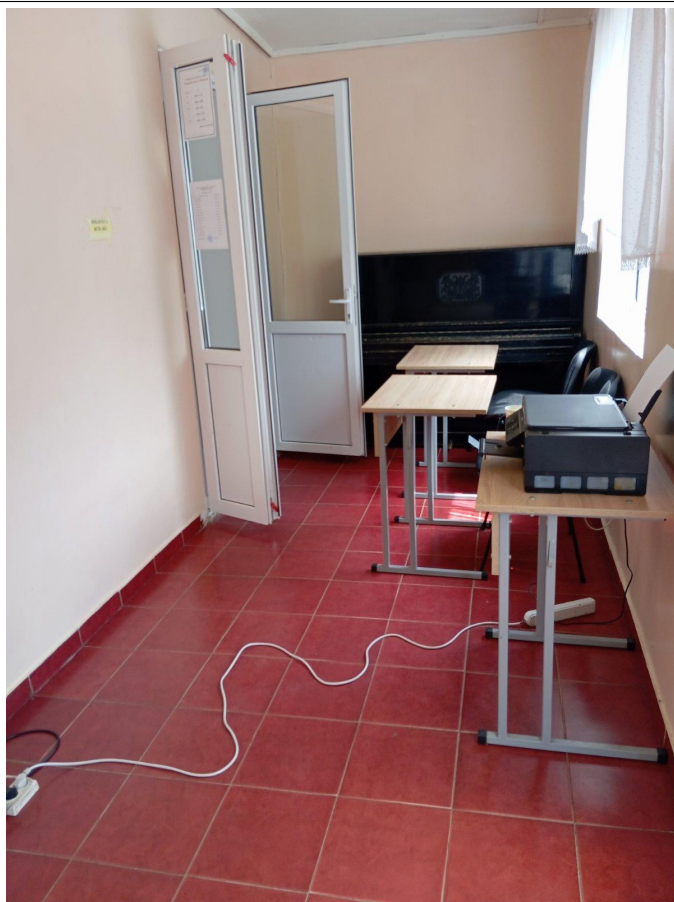
## **Galerie - Coridoare**

| Coridoare: | Da |
| Lățimea coridorului (în cel mai îngust loc) este peste 150 cm? | Da |
| Pardoseala/podeaua în coridor este suprafață accesibilă: | Da |
| Culori contrastante (este o diferență de culoare contrastantă (culori închise / culori deschise) între perete și podea): | Da |

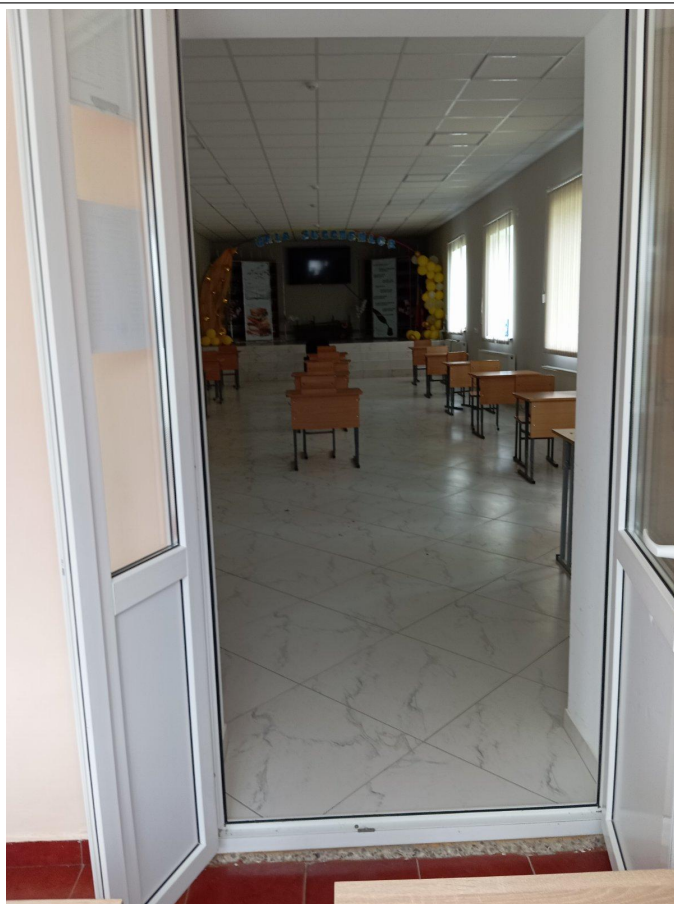
## **Galerie - Sala de prestare a serviciului**

| Este la nivel de: | Parter |
| În sală este spațiu de manevră pentru un scaun rulant cu diagonala minimă de 140 cm: | Da |
| Culori contrastante pentru sală: | Da<br>Standard: este o diferență de culoare contrastantă (culori închise / culori deschise) între perete și podea |
