# Formular de evaluare a condițiilor de accesibilitate a clădirilor publice

Data: 06-06-2025

| Categorii | Indicatori | Date colectate |
|---|---|---|
| Instituția: | BESV 17/63 Casa de Cultură Măgureanca | |

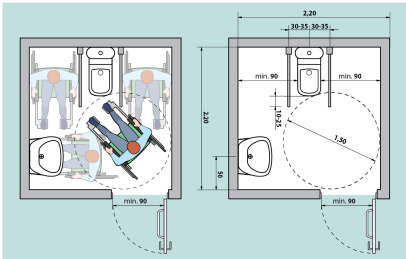
Fig. V.42.a Amenajarea unei cabine WC adaptate - tip A

| Grup sanitar în exterior: | Da |
| Grup sanitar în interior: | Nu |

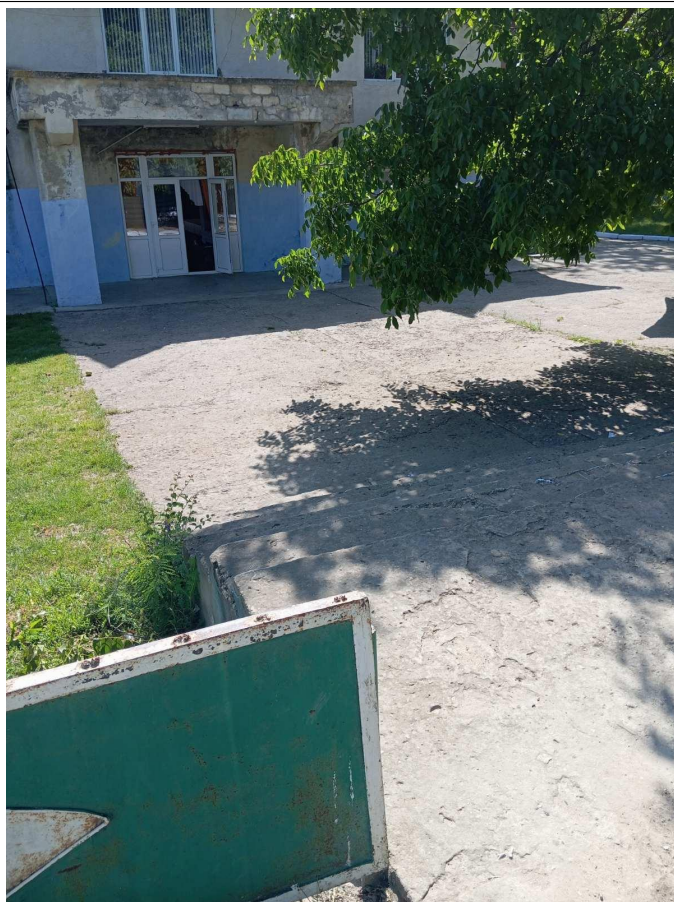
## **Galerie - Căi de acces către clădire**

| Tip înveliș: | pietriș |
| Drumurile/Căile de acces sunt: | Denivelate |
| Scări/Trepte: | Da, 7 scări/trepte , înălțimea:105 cm |
| Nivel: | Înclinat în coborâș |

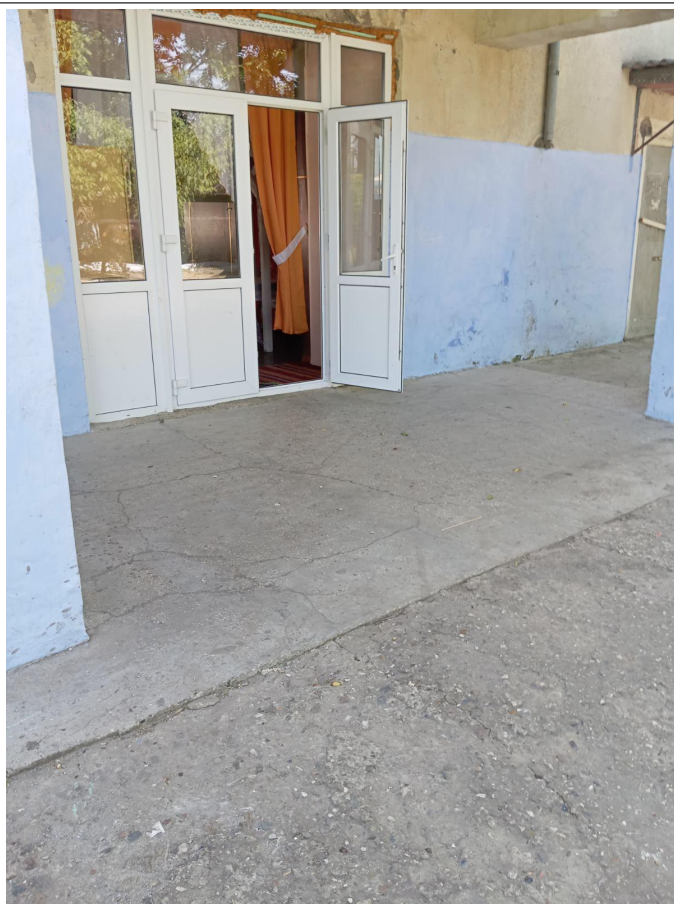
## **Galerie - Intrare în clădire**

| Dimensiuni ușă de intrare: | Dublă: 65 cm + 65 cm<br>Standard: lumina ușii duble trebuie să fie de minim 90 cm<br>Ușa mică din cea dublă se deschide |
| Prag ușă de intrare: | Un prag cu înălțimea: 7 cm<br>Standard: pragul trebuie să fie de maxim 2 cm |
