# Formular de evaluare a condițiilor de accesibilitate a clădirilor publice

Data: 06-06-2025

| Categorii | Indicatori | Date colectate |
|---|---|---|
| Instituția: | BESV nr. 17/33 Primăria s. Ișcălău | |

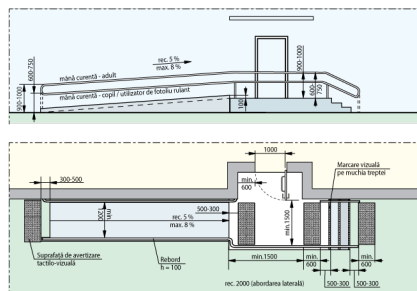
Fig. V.32.b Rampă de acces paralelă cu intrare în clădire

| Categorii | Indicatori | Date colectate |
|---|---|---|
| | Există rampă de acces: | Da |
| | Lungimea rampei: | 210 cm |
| | Lățimea rampei: | 150 cm |
| | Suprafața rampei este antiderapantă (nealunecoasă): | Nu |
| | Sunt bare de suport: | Nu |
