# Formular de evaluare a condițiilor de accesibilitate a clădirilor publice

| Categorii | Indicatori | Date colectate |
|---|---|---|
| Localitate, raion: | Dobrogea veche (Singerei) | |
| Instituția: | Primăria | |

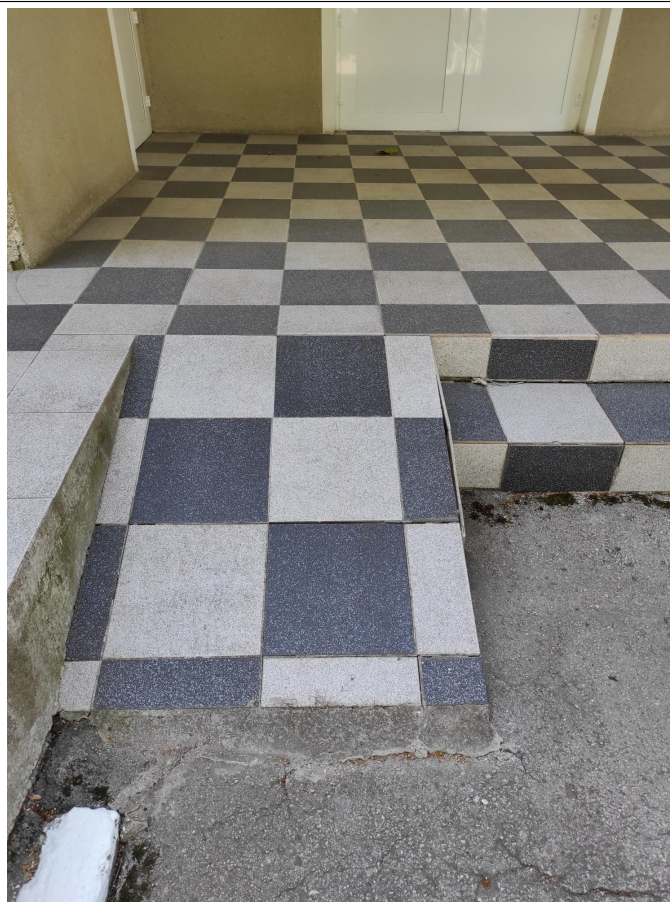
## Galerie - Intrare în clădire

| La intrare sunt trepte: | Da, 2 trepte , Înălțime totală a treptelor/scărilor (cm)18 cm |
| Înălțimea pragului ușii (de la nivelul solului până la nivelul superior al pragului): | 32 cm<br>Standard: Se aplica regula de 1:12 |
| Dacă există trepte, sunt semnalate treptele cu elemente contrastante și/sau tactile: | Nu<br>Standard: prima și ultima treaptă trebuie semnalate în culori contrastante |
| Suprafața rampei este antiderapantă (nealunecoasă): | Nu |
| Sunt bare de suport: | Nu |

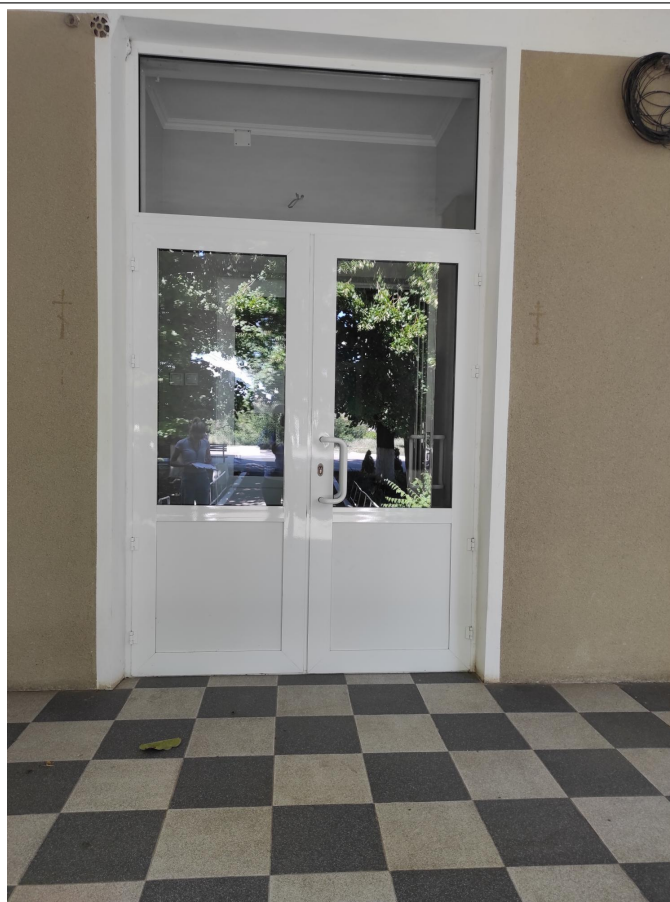
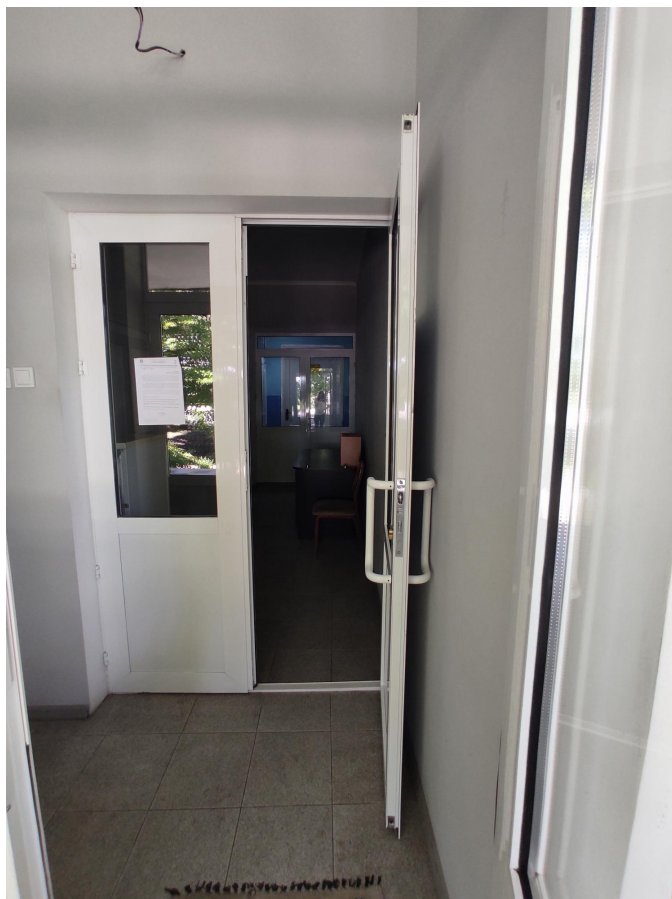
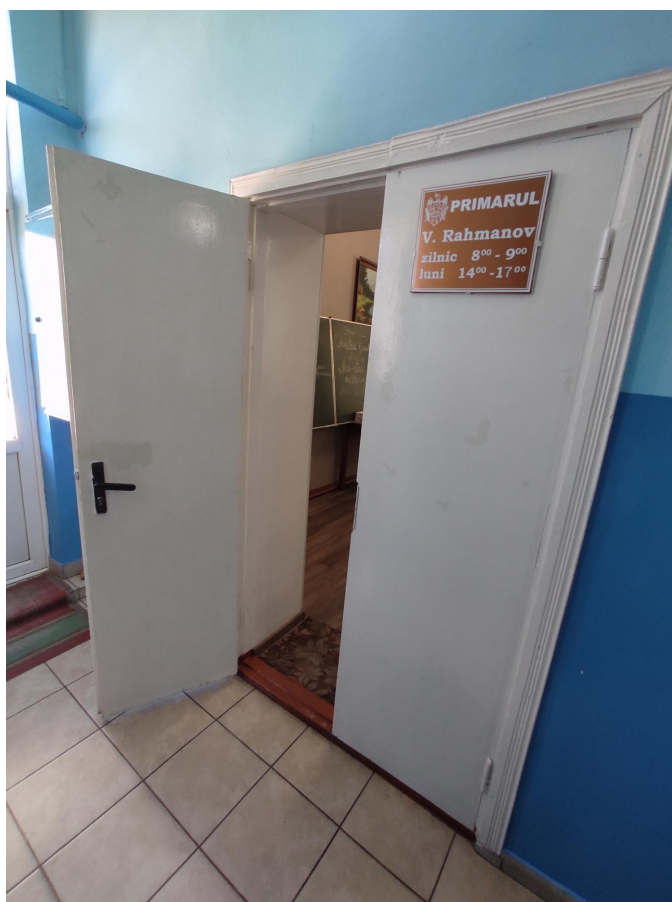
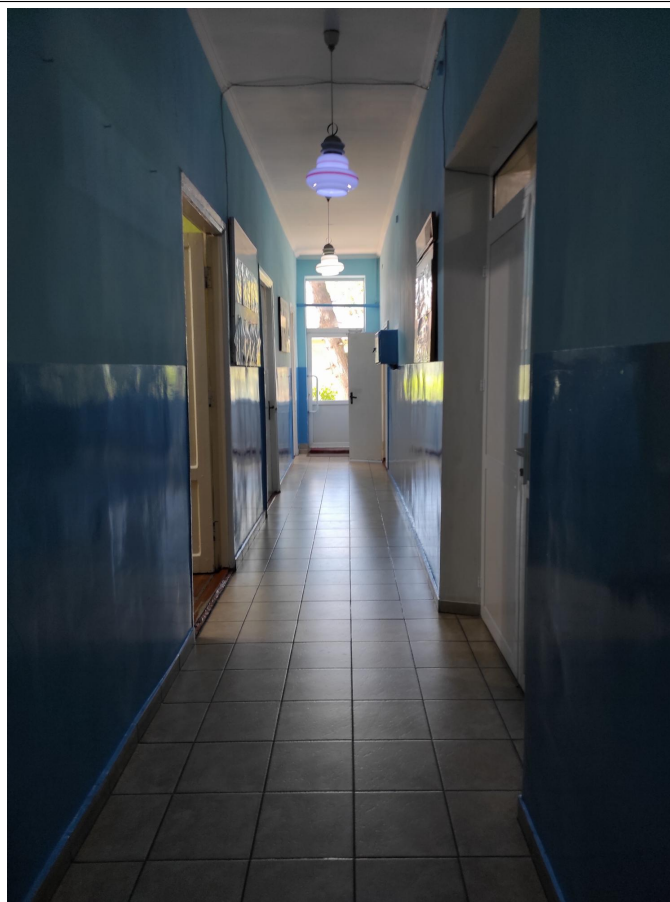
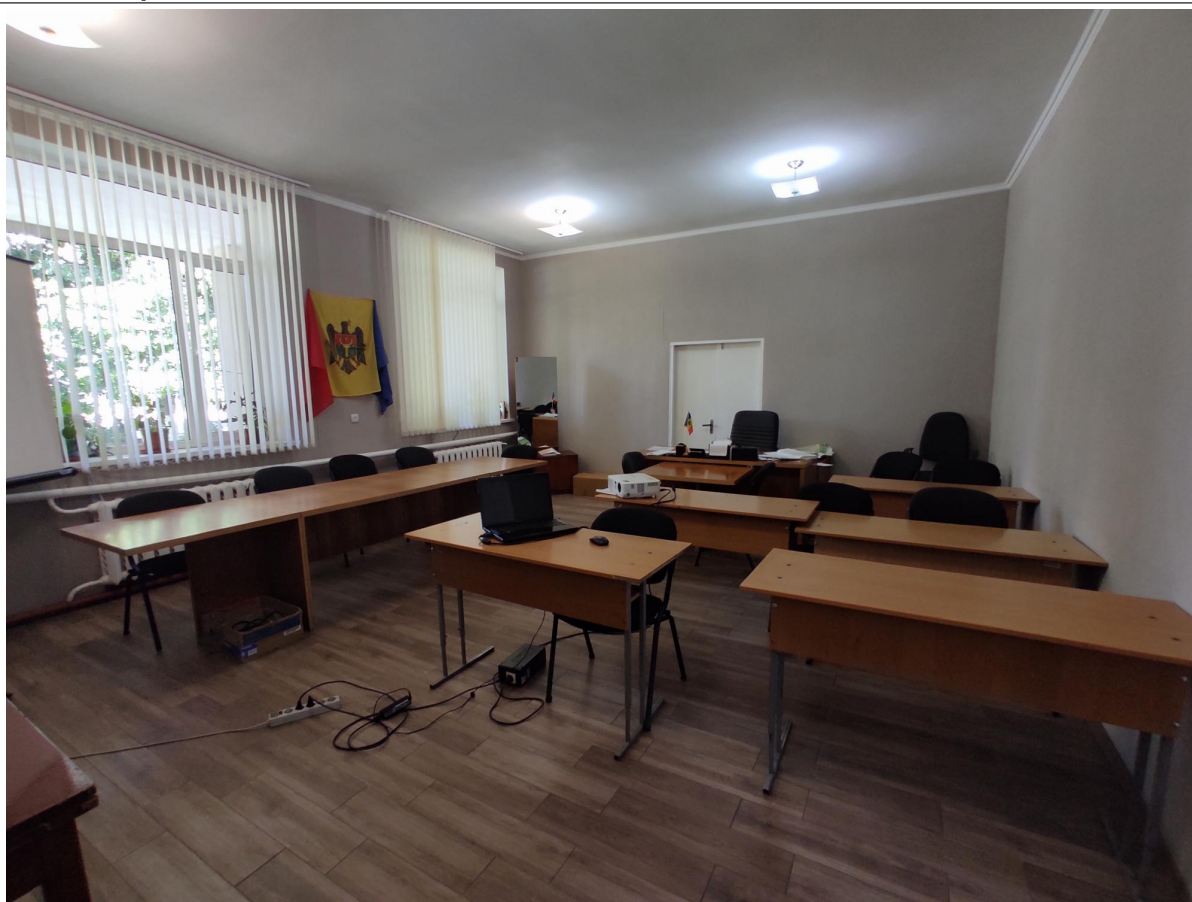
## Galerie - Uși

| Categorii | Indicatori | Date colectate |
|---|---|---|
| | Dimensiuni ușă de intrare: | Dublă: 83 cm + 79 cm<br>Standard: lumina ușii duble trebuie să fie de minim 90 cm |
| | Prag ușă de intrare: | Un prag cu înălțimea: 3 cm<br>Standard: pragul trebuie să fie de maxim 2 cm |
| | Praguri de la ușile de interior: | Prag 1 cu înălțimea: 2 cm<br>Standard: pragul trebuie să fie de maxim 2 cm<br>Prag 2 cu înălțimea: 6 cm<br>Standard: pragul trebuie să fie de maxim 2 cm<br>Prag 3 cu înălțimea: 2 cm<br>Standard: pragul trebuie să fie de maxim 2 cm |
| | Ușile de la intrare și din interiorul clădirii sunt dotate/marcate corespunzător cu semne contrastante: | Nu<br>Standard: este o diferență de culoare contrastantă (culori închise / culori deschise) între perete și podea |
