# Formular de evaluare a condițiilor de accesibilitate a clădirilor publice

| Categorii | Indicatori | Date colectate |
|---|---|---|
| Localitate, raion: | Alexandreni (Edinet) | |
| Instituția: | Centru comunitar | |

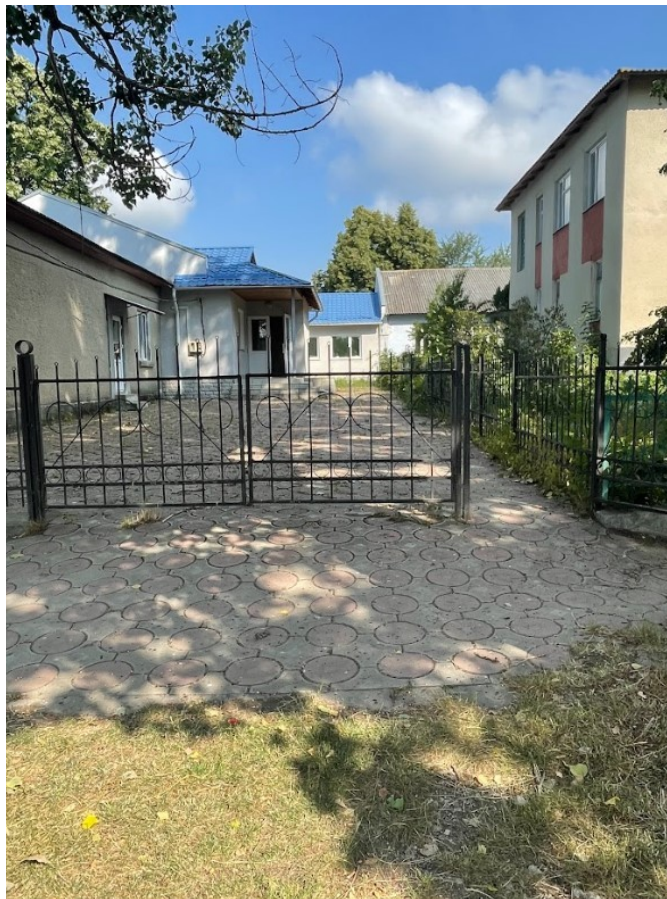
## **Galerie - Căi de acces către clădire**

| Trecerea de pe carosabil spre trotuar/clădire: | Abruptă |
| Nivel: | Înclinat în urcuș |

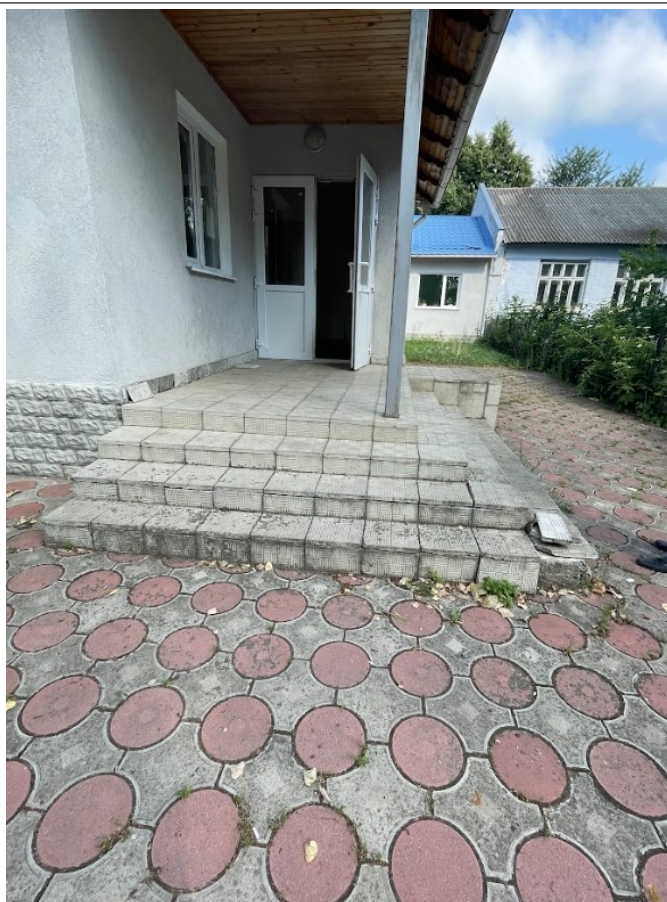
## **Galerie - Intrare în clădire**

| La intrare sunt trepte: | Da, 4 trepte , Înălțime totală a treptelor/scărilor (cm)15 cm |
| Înălțimea pragului ușii (de la nivelul solului până la nivelul superior al pragului): | 60 cm<br>Standard: Se aplica regula de 1:12 |
| Dacă există trepte, sunt semnalate treptele cu elemente contrastante și/sau tactile: | Nu<br>Standard: prima și ultima treaptă trebuie semnalate în culori contrastante |
| Lungimea rampei: | 345 cm |
| Lățimea rampei: | 102 cm |
