# Formular de evaluare a condițiilor de accesibilitate a clădirilor publice

Data: 06-06-2025

| Categorii | Indicatori | Date colectate |
|---|---|---|
| Instituția: | BESV nr. 17/10 Casa de Cultură Bocani | |

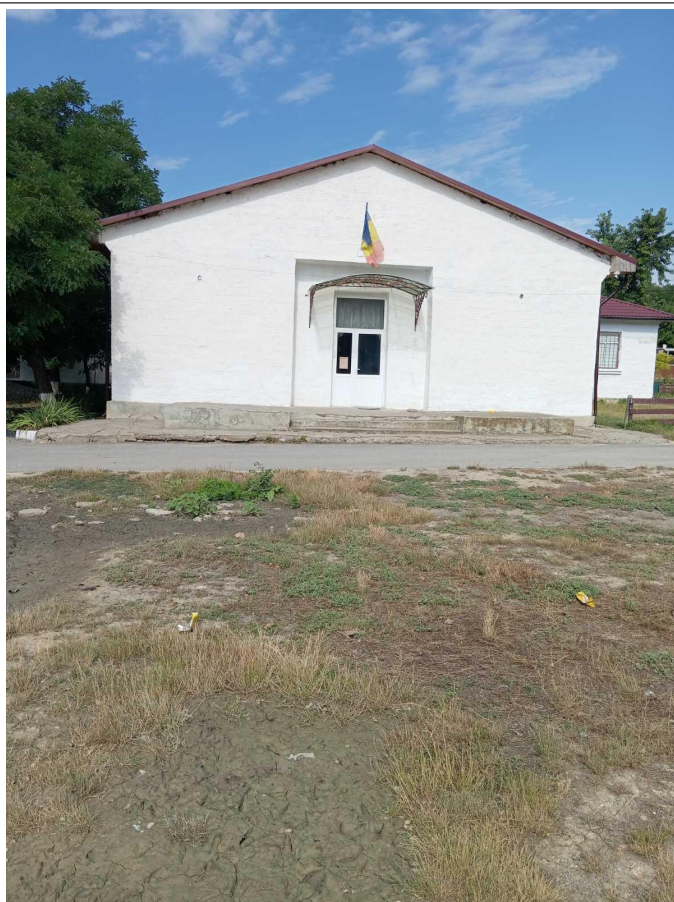
## Galerie - Căi de acces către clădire

| Tip înveliș: | Asfalt |
| Drumurile/Căile de acces sunt: | Calitative |
| Nivel: | Orizontal |

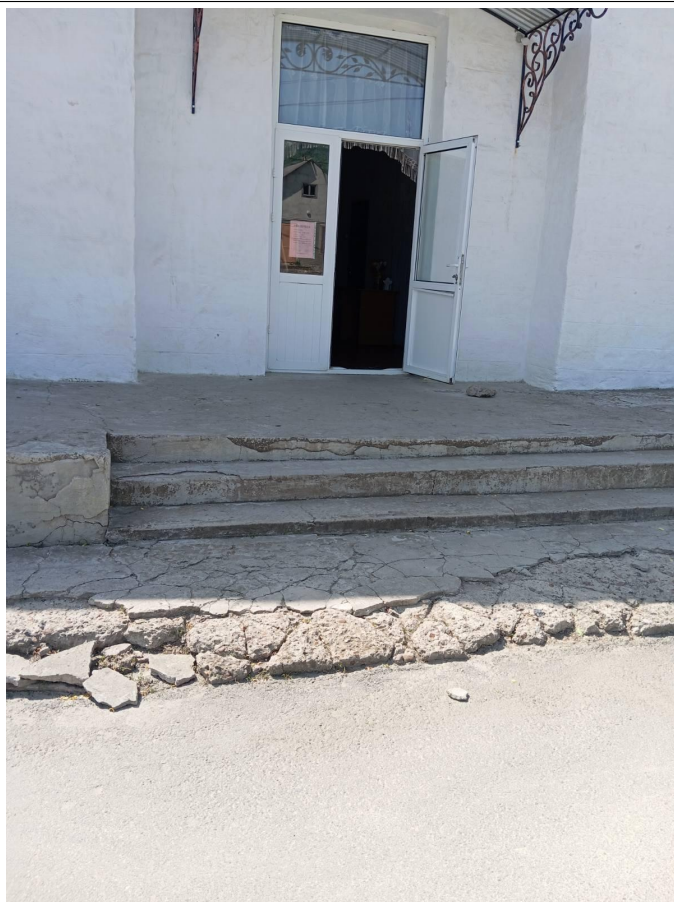
## Galerie - Intrare în clădire

| Categorii | Indicatori | Date colectate |
|---|---|---|
| | La intrare sunt trepte: | Da, 3 trepte , Înălțime totală a treptelor/scărilor (cm)40 cm |
| | Dimensiunile pragului/spațiului din fața ușii de intrare în clădire: | 225 cm x 930 cm |
| | Înălțimea pragului ușii (de la nivelul solului până la nivelul superior al pragului): | 40 cm<br>Standard: Se aplica regula de 1:12 |
| | Dacă există trepte, sunt semnalate treptele cu elemente contrastante și/sau tactile: | Nu<br>Standard: prima și ultima treaptă trebuie semnalate în culori contrastante |
| | Există rampă de acces: | Nu |

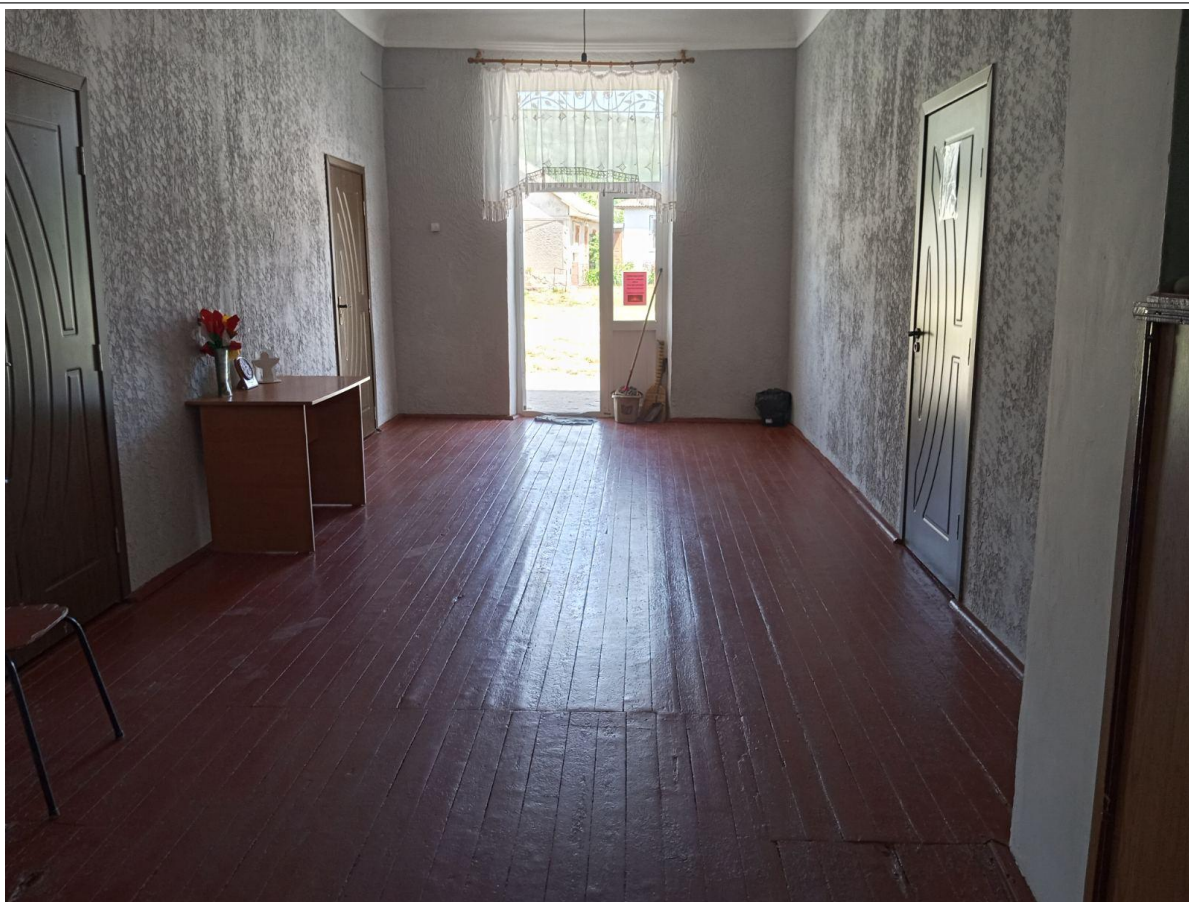
## Galerie - Coridoare

| Lățimea coridorului (în cel mai îngust loc) este peste 150 cm? | Da |
| Pardoseala/podeaua în coridor este suprafață accesibilă: | Da |
| Culori contrastante (este o diferență de culoare contrastantă (culori închise / culori deschise) între perete și podea): | Da |
