# Formular de evaluare a condițiilor de accesibilitate a clădirilor publice

Data: **10-07-2025**

| Categorii | Indicatori | Date colectate |
|---|---|---|
| Adresa, strada, nr.: | str. Malina Mica, nr.66 | |
| Instituția: | BESV 1/136, FF a US Medicina si Farmacie " N.Testimiteanu", or.Chisinau | |

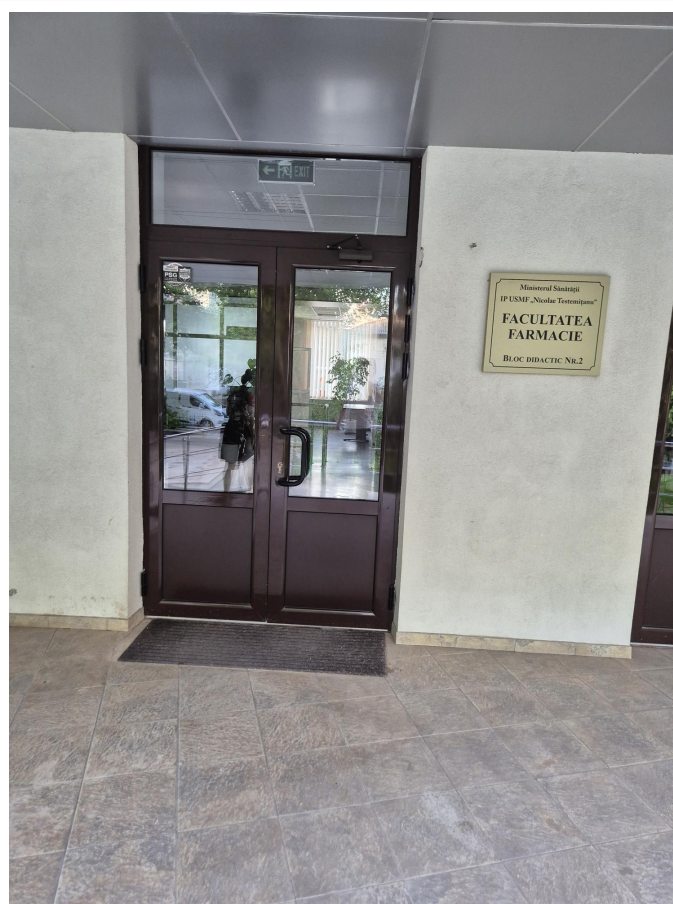
## Galerie - Uși

| Categorii | Indicatori | Date colectate |
|---|---|---|
| | Dimensiuni ușă de intrare: | Dublă: 75 cm + 75 cm<br>Standard: lumina ușii duble trebuie să fie de minim 90 cm<br>Ușa mică din cea dublă se deschide |
| | Prag ușă de intrare: | Prag exterior și interior cu înălțimile: 9 + 9 cm<br>Standard: pragul trebuie să fie de maxim 2 cm |
| | Ușile de la intrare și din interiorul clădirii sunt dotate/marcate corespunzător cu semne contrastante: | Nu<br>Standard: este o diferență de culoare contrastantă (culori închise / culori deschise) între perete și podea |
