# Formular de evaluare a condițiilor de accesibilitate a clădirilor publice

Data: 09-06-2025

| Categorii | Indicatori | Date colectate |
|---|---|---|
| Instituția: | BESV nr. 17/2 Liceul Teoretic „Ion Creangă” or. Fălești | |

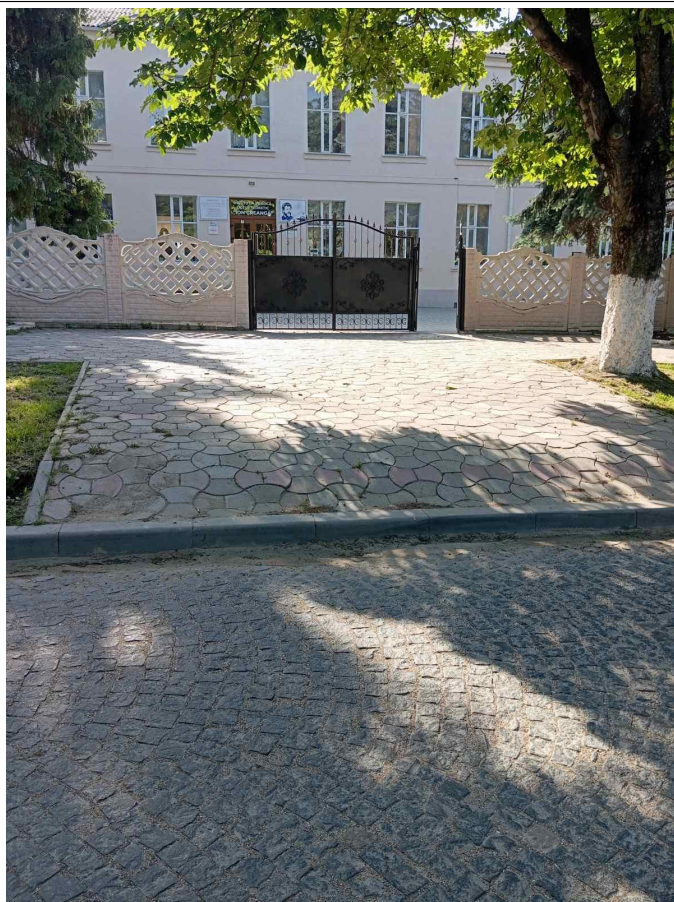
## Galerie - Căi de acces către clădire

| Tip înveliș: | Pavaj |
| Trecerea de pe carosabil spre trotuar/clădire: | Abruptă |
| Poartă intrare: | Da, are lățimea: 93 cm |
| Borduri: | Da, 1 borduri , înălțimea:15 cm |

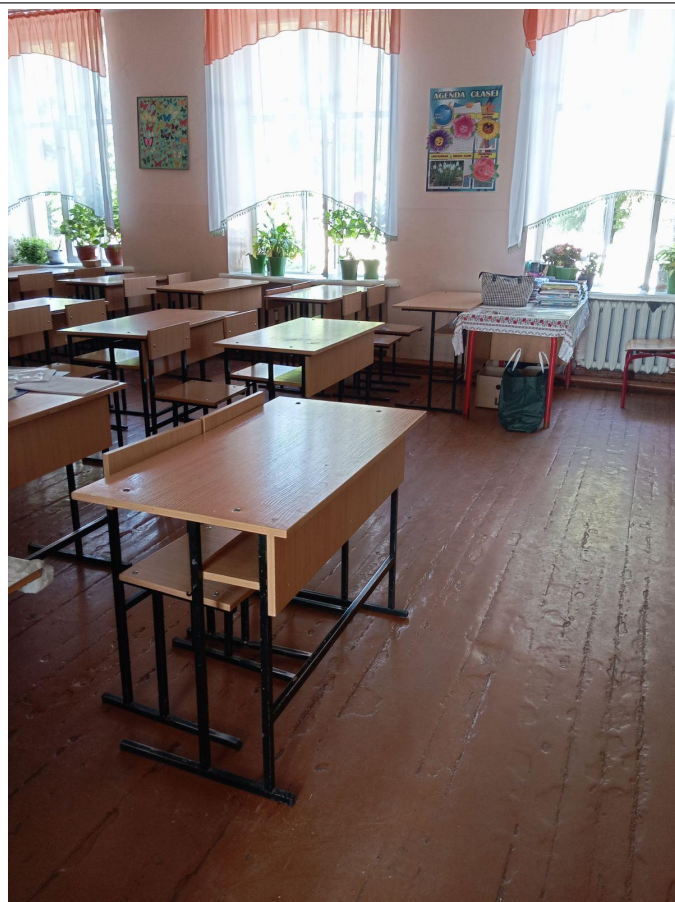
## Galerie - Sala de prestare a serviciului

| Categorii | Indicatori | Date colectate |
|---|---|---|
| | În sală este spațiu de manevră pentru un scaun rulant cu diagonala minimă de 140 cm: | Da |
| | Spațiul interior este suficient iluminat: | Da |
| | Culori contrastante pentru sală: | Da<br>Standard: este o diferență de culoare contrastantă (culori închise / culori deschise) între perete și podea |
