# Formular de evaluare a condițiilor de accesibilitate a clădirilor publice

| Categorii | Indicatori | Date colectate |
|---|---|---|
| Localitate, raion: | Goleni (Edinet) | |
| Instituția: | BESV 16/33 (Primaria) | |

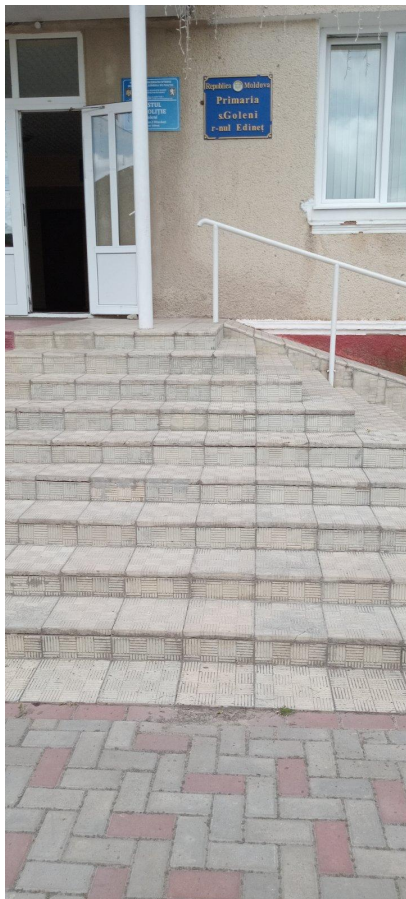
## Galerie - Căi de acces către clădire

| Tip înveliș: | Pavaj |
| Drumurile/Căile de acces sunt: | Calitative |
| Nivel: | Orizontal |

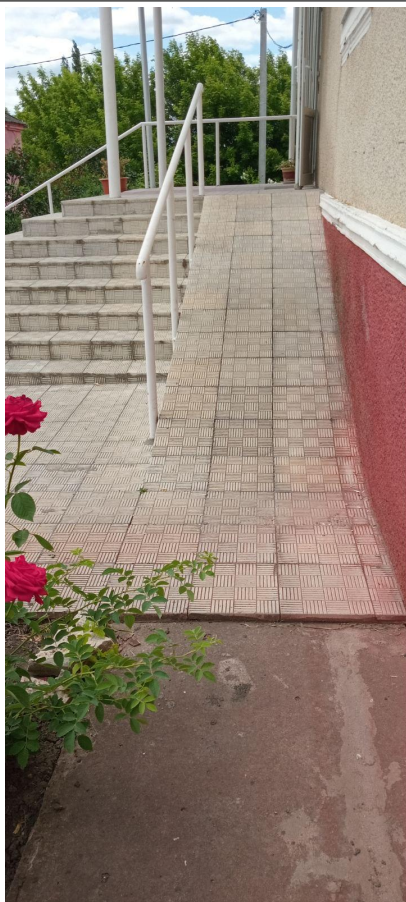
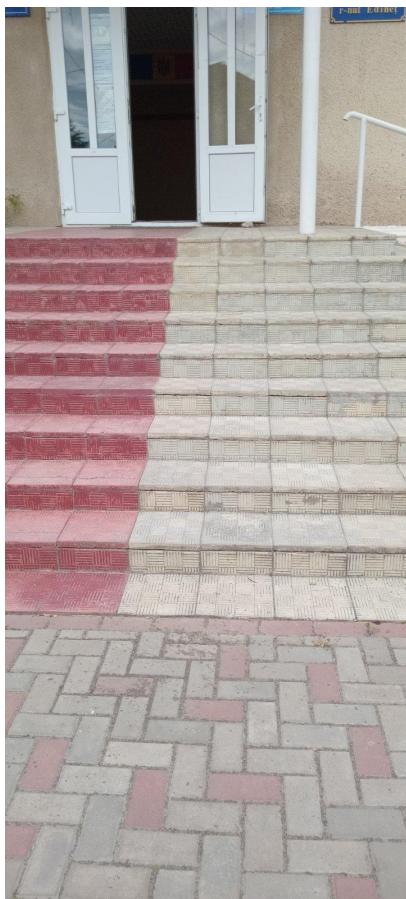
## Galerie - Intrare în clădire

| Categorii | Indicatori | Date colectate |
|---|---|---|
| | La intrare sunt trepte: | Da, 8 trepte , Înălțime totală a treptelor/scărilor (cm)112 cm |
| | Dacă există trepte, sunt semnalate treptele cu elemente contrastante și/sau tactile: | Nu<br>Standard: prima și ultima treaptă trebuie semnalate în culori contrastante |
| | Lungimea rampei: | 380 cm |
| | Lățimea rampei: | 100 cm |
| | Sunt bare de suport: | Da<br>Barele au un rând. Înălțimea barele de sus: 54 . |

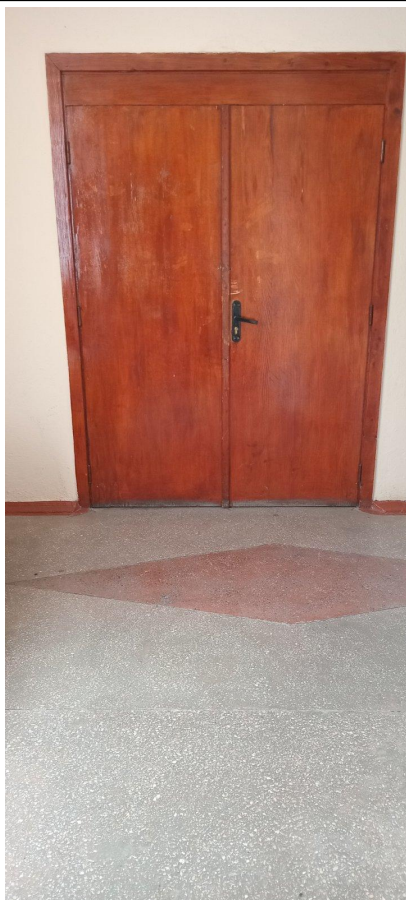
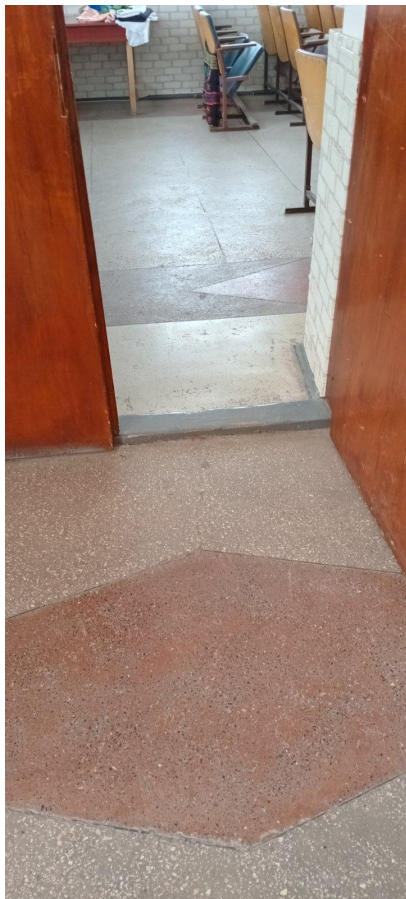
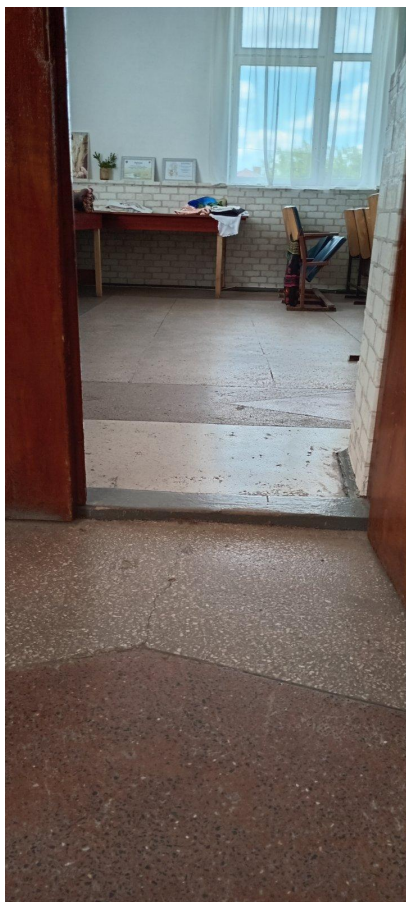
## Galerie - Uși

| Dimensiuni ușă de intrare: | Dublă: 65 cm + 65 cm<br>Standard: lumina ușii duble trebuie să fie de minim 90 cm<br>Ușa mică din cea dublă se deschide |
| Prag ușă de intrare: | Un prag cu înălțimea: 4 cm<br>Standard: pragul trebuie să fie de maxim 2 cm |
