# Formular de evaluare a condițiilor de accesibilitate a clădirilor publice

Data: 25-07-2025

| Categorii | Indicatori | Date colectate |
|---|---|---|
| Localitate, raion: | Congaz (Comrat) | |
| Instituția: | BESV 36/49 Casa de Cultura | |

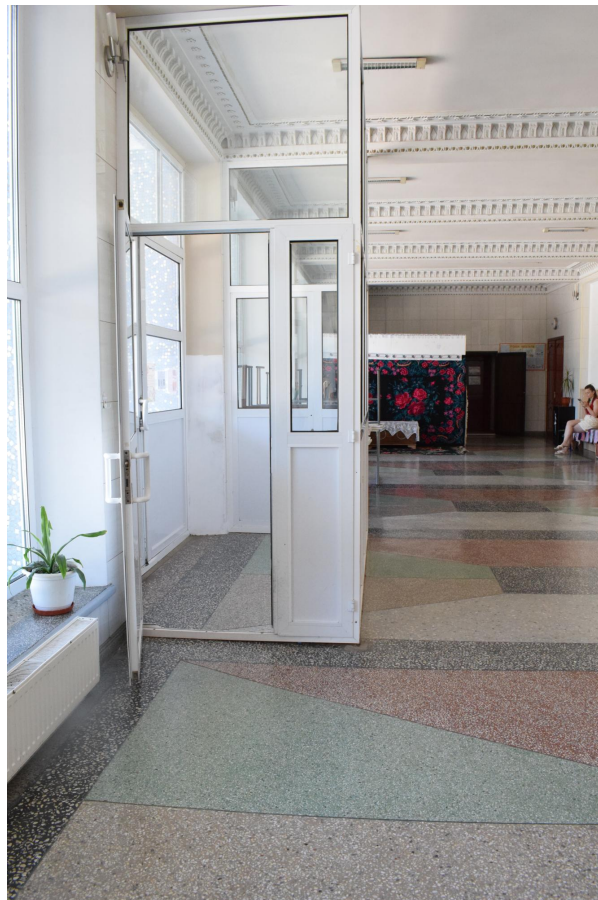
**Galerie - Uși**

| Categorii | Indicatori | Date colectate |
|---|---|---|
| | Dimensiuni ușă de intrare: | Dublă: 80 cm + 80 cm<br>Standard: lumina ușii duble trebuie să fie de minim 90 cm |
| | Prag ușă de intrare: | Un prag cu înălțimea: 4 cm<br>Standard: pragul trebuie să fie de maxim 2 cm |
| | Praguri de la ușile de interior: | Prag 1 cu înălțimea: 4 cm<br>Standard: pragul trebuie să fie de maxim 2 cm |
| | Ușile de la intrare și din interiorul clădirii sunt dotate/marcate corespunzător cu semne contrastante: | Nu<br>Standard: este o diferență de culoare contrastantă (culori închise / culori deschise) între perete și podea |
