# Formular de evaluare a condițiilor de accesibilitate a clădirilor publice

| Categorii | Indicatori | Date colectate |
|---|---|---|
| Instituția: | Oficiul Medicilor de Familie Hinaia | |
| Tipul instituției: | Instituție medicală | |

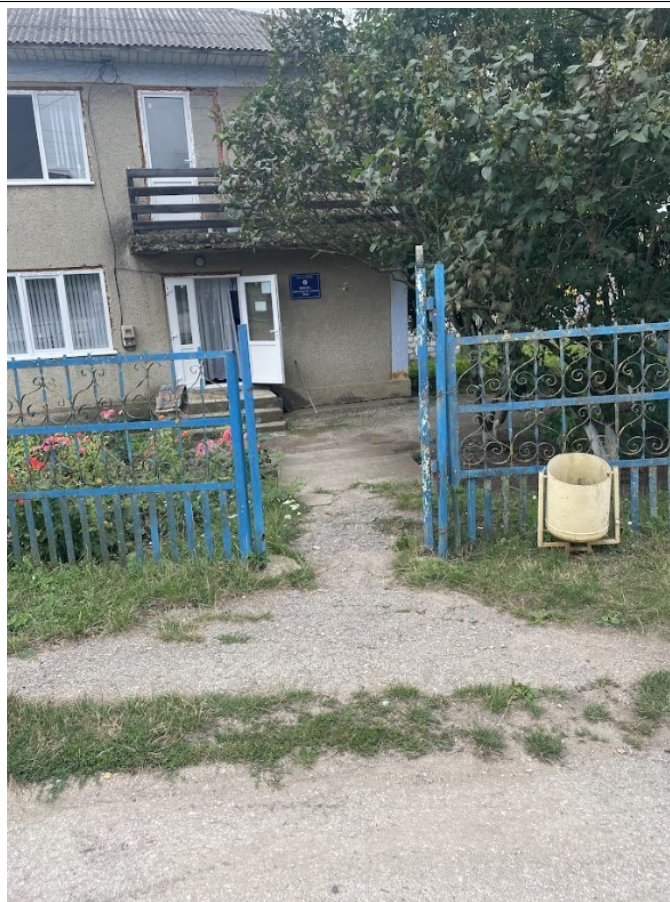
## Galerie - Căi de acces către clădire

| Drumurile/Căile de acces sunt: | Cu fisuri / gropi |
| Trecerea de pe carosabil spre trotuar/clădire: | Abruptă |

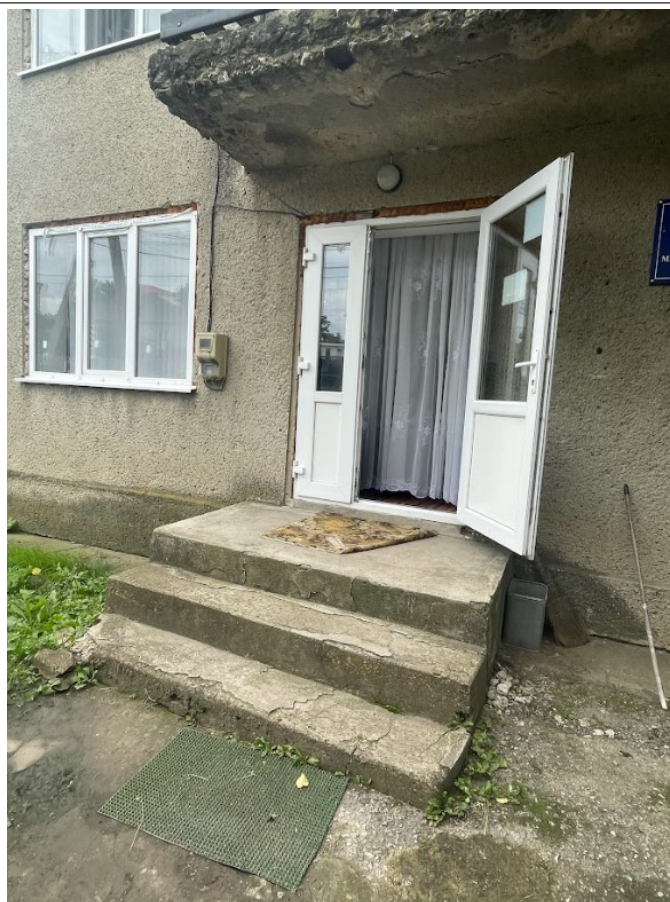
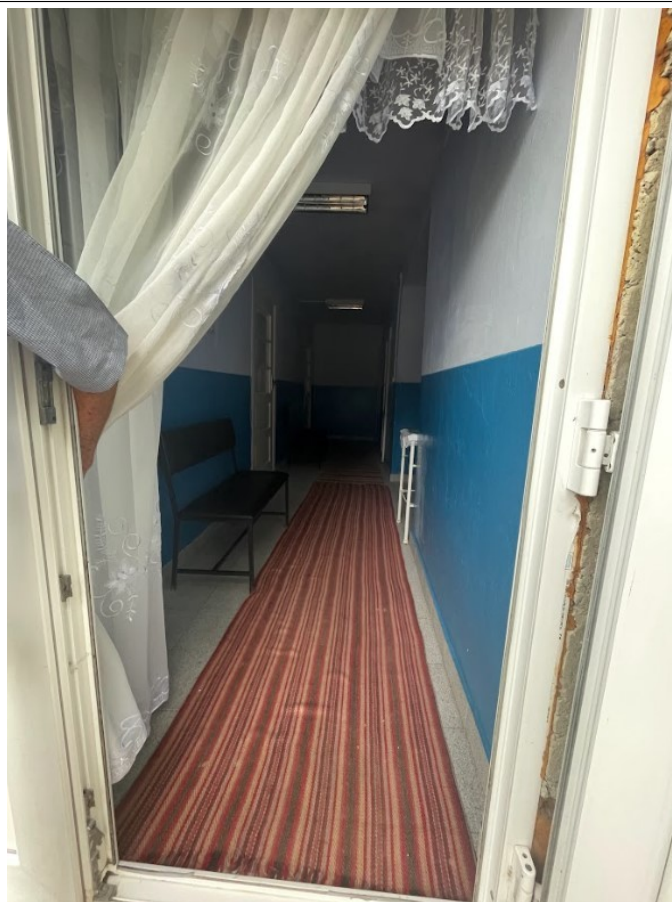
## Galerie - Uși

| Categorii | Indicatori | Date colectate |
|---|---|---|
| | Dimensiuni ușă de intrare: | Dublă: 75 cm + 35 cm<br>Standard: lumina ușii duble trebuie să fie de minim 90 cm<br>Ușa mică din cea dublă este blocată |
| | Prag ușă de intrare: | Un prag cu înălțimea: 4 cm<br>Standard: pragul trebuie să fie de maxim 2 cm |
