# Formular de evaluare a condițiilor de accesibilitate a clădirilor publice

| Categorii | Indicatori | Date colectate |
|---|---|---|
| Localitate, raion: | Bursuceni (Singerei) | |
| Instituția: | Centrul de Tineret | |

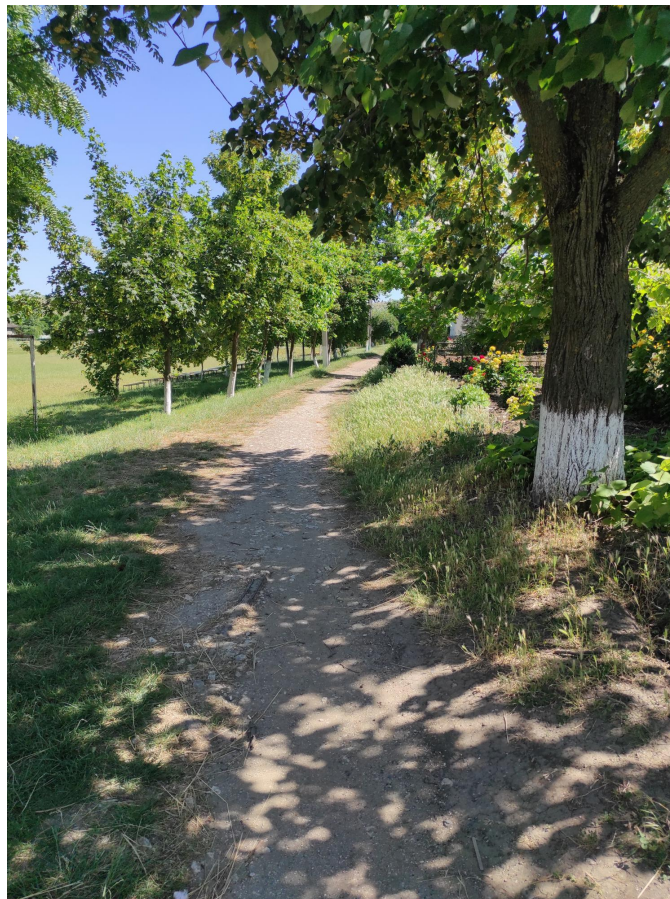
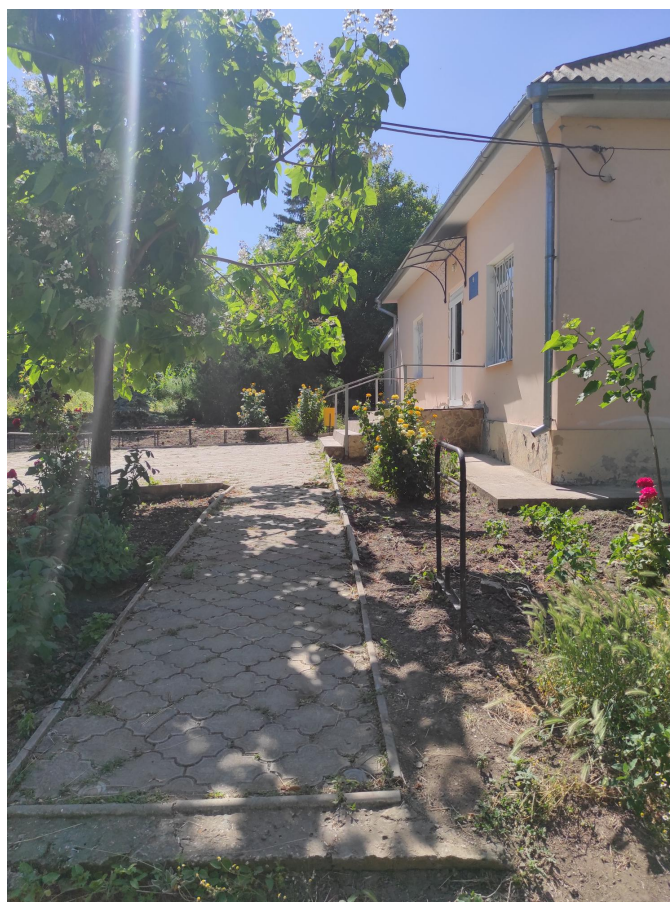
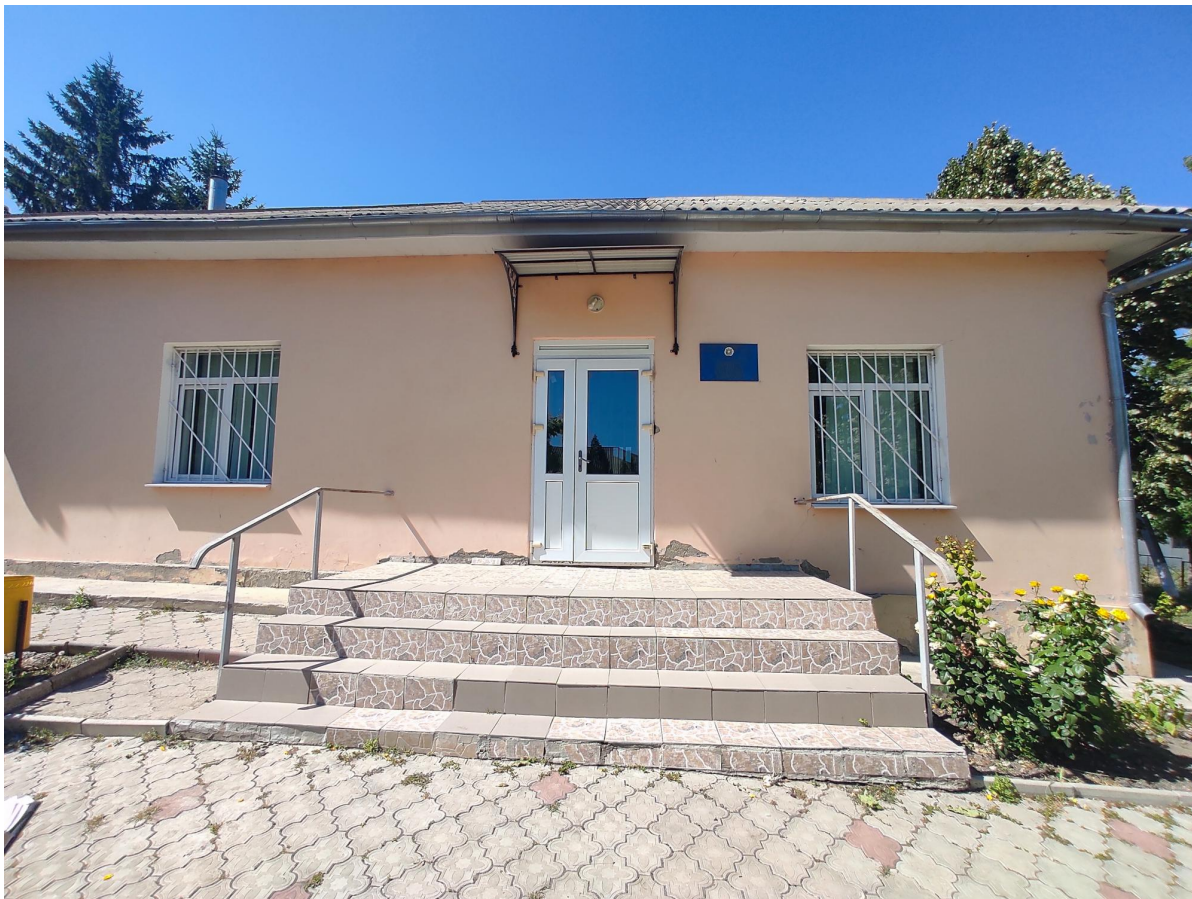
## Galerie - Intrare în clădire

| Categorii | Indicatori | Date colectate |
|---|---|---|
| | Intrarea în clădire este la nivelul solului: | Nu |
| | La intrare sunt trepte: | Da, 4 trepte , Înălțime totală a treptelor/scărilor (cm)20 cm |
| | Dacă există trepte, sunt semnalate treptele cu elemente contrastante și/sau tactile: | Nu<br>Standard: prima și ultima treaptă trebuie semnalate în culori contrastante |
| | Există rampă de acces: | Nu |

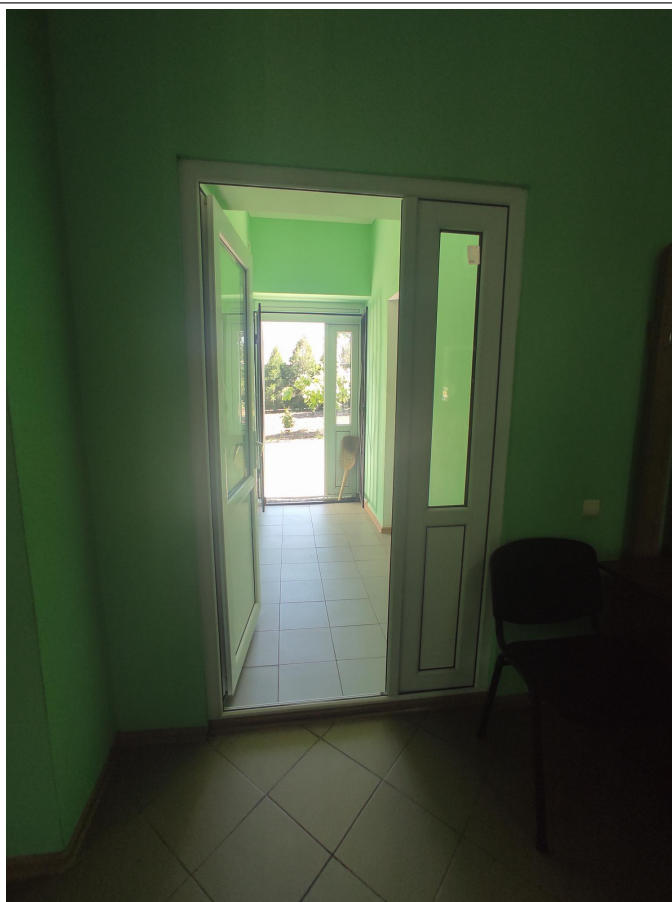
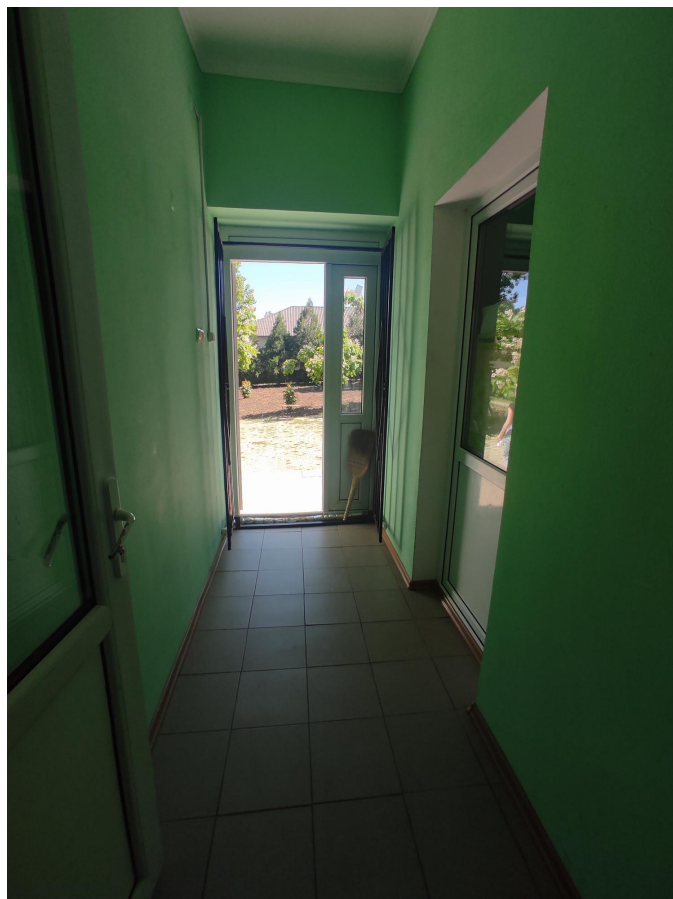
## Galerie - Uși

| Dimensiuni ușă de intrare: | Dublă: 77 cm + 42 cm<br>Standard: lumina ușii duble trebuie să fie de minim 90 cm<br>Ușa mică din cea dublă se deschide |
| Prag ușă de intrare: | Un prag cu înălțimea: 7 cm<br>Standard: pragul trebuie să fie de maxim 2 cm |
| Praguri de la ușile de interior: | Prag 1 cu înălțimea: 7 cm<br>Standard: pragul trebuie să fie de maxim 2 cm |
| Ușile de la intrare și din interiorul clădirii sunt dotate/marcate corespunzător cu semne contrastante: | Nu<br>Standard: este o diferență de culoare contrastantă (culori închise / culori deschise) între perete și podea |

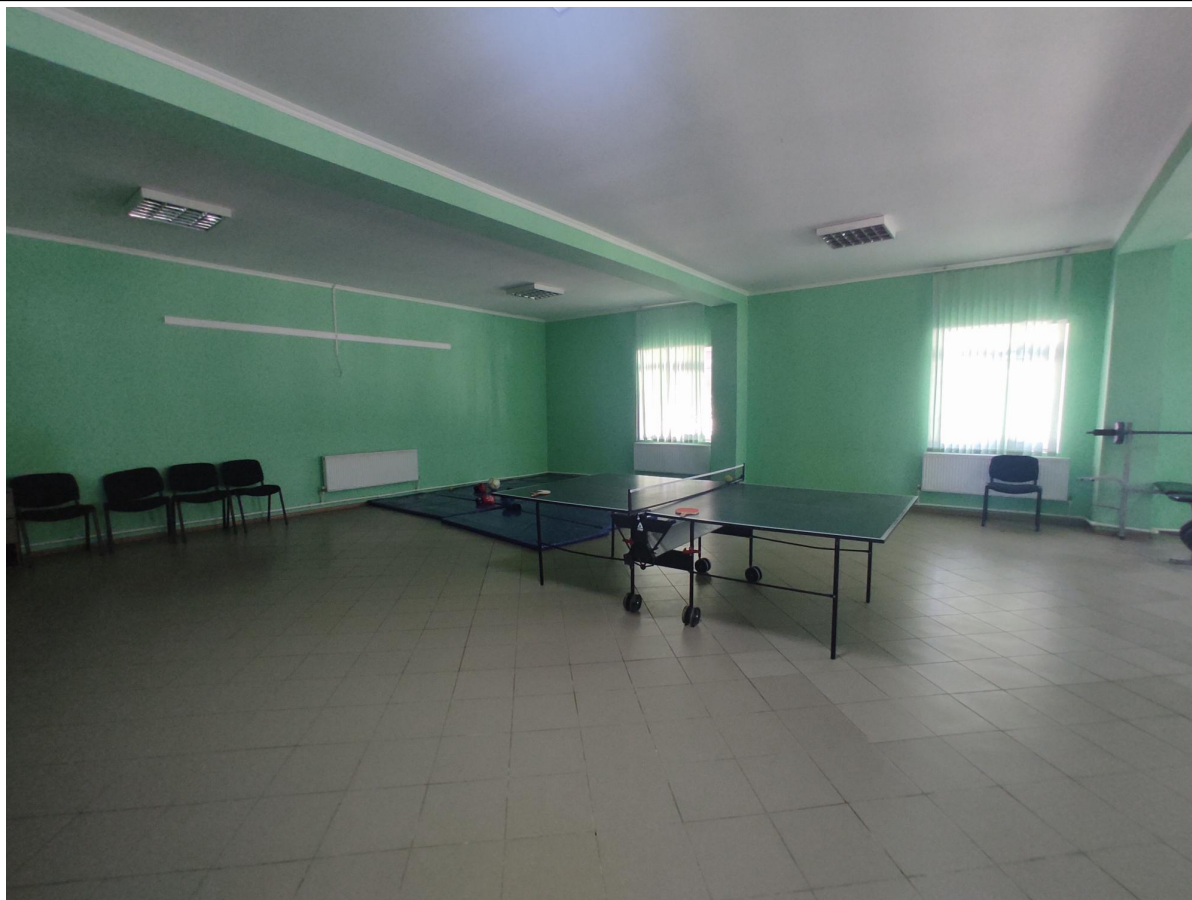
**Galerie - Sala de prestare a serviciului**

| Este la nivel de: | Parter |
| În sală este spațiu de manevră pentru un scaun rulant cu diagonala minimă de 140 cm: | Da |
| Culori contrastante pentru sală: | Da<br><b>Standard: este o diferență de culoare contrastantă (culori închise / culori deschise) între perete și podea</b> |
