# Formular de evaluare a condițiilor de accesibilitate a clădirilor publice

Data: 25-07-2025

| Categorii | Indicatori | Date colectate |
|---|---|---|
| Instituția: | BESV 36/48 Gimnaziul V. Topal | |

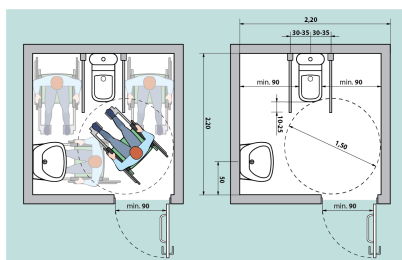
Fig. V42a Amenajarea unei cabine WC adaptate - tip A

| Dimensiuni cabină WC: | 100 cm x 100 cm<br>Standard: minim 160 x 180 cm |
| Vasul WC are bare de suport: | Nu |
| Toaleta este echipată cu sistem/buton de alarmă: | Nu |

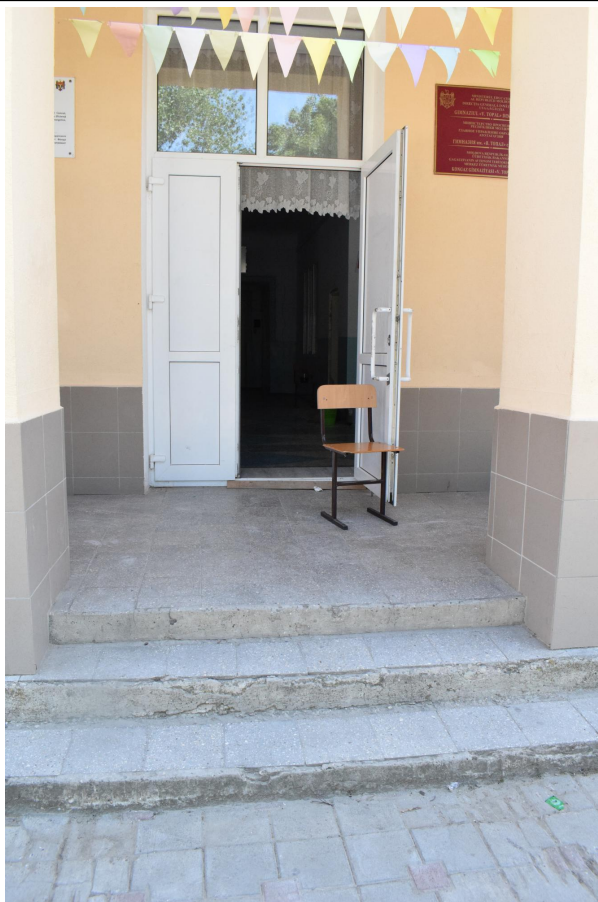
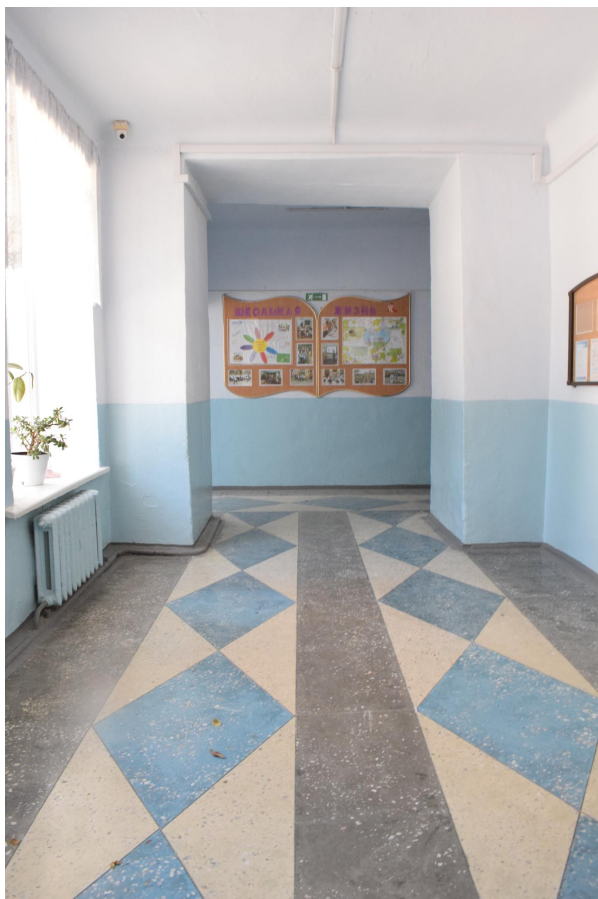
**Galerie - Sala de prestare a serviciului**

| Este la nivel de: | Etaj |
| Dacă sala este la etaj, atunci există un ascensor/elevator: | Nu . Nu există opțiune alternativă pentru a urca la etaj |
| Trepte: | Da, 3 trepte , înălțimea:18 cm |
