# Formular de evaluare a condițiilor de accesibilitate a clădirilor publice

| Categorii | Indicatori | Date colectate |
|---|---|---|
| Adresa, strada, nr.: | str. A Hajdeu 6 | |
| Instituția: | Centrul de Creația M. Blanc (BESV 2/47) | |

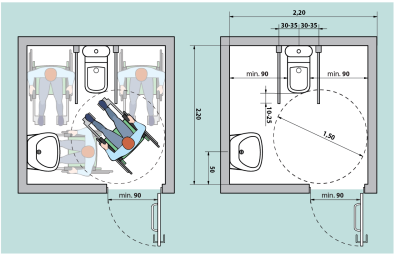
Fig. V.42.a Amenajarea unei cabine WC adaptate - tip A

| Ușa de intrare WC interior, lățime: | 85 cm<br>Standard: ușa trebuie să fie de minim 90 cm |
| Prag ușă de intrare: | Prag cu înălțimea: 5 cm<br>Standard: maxim 2 cm |
| Tipul vasului WC: | Vas wc turcesc |
| Vasul WC are bare de suport: | Nu |
| Este spațiu liber sub lavoar: | Nu |

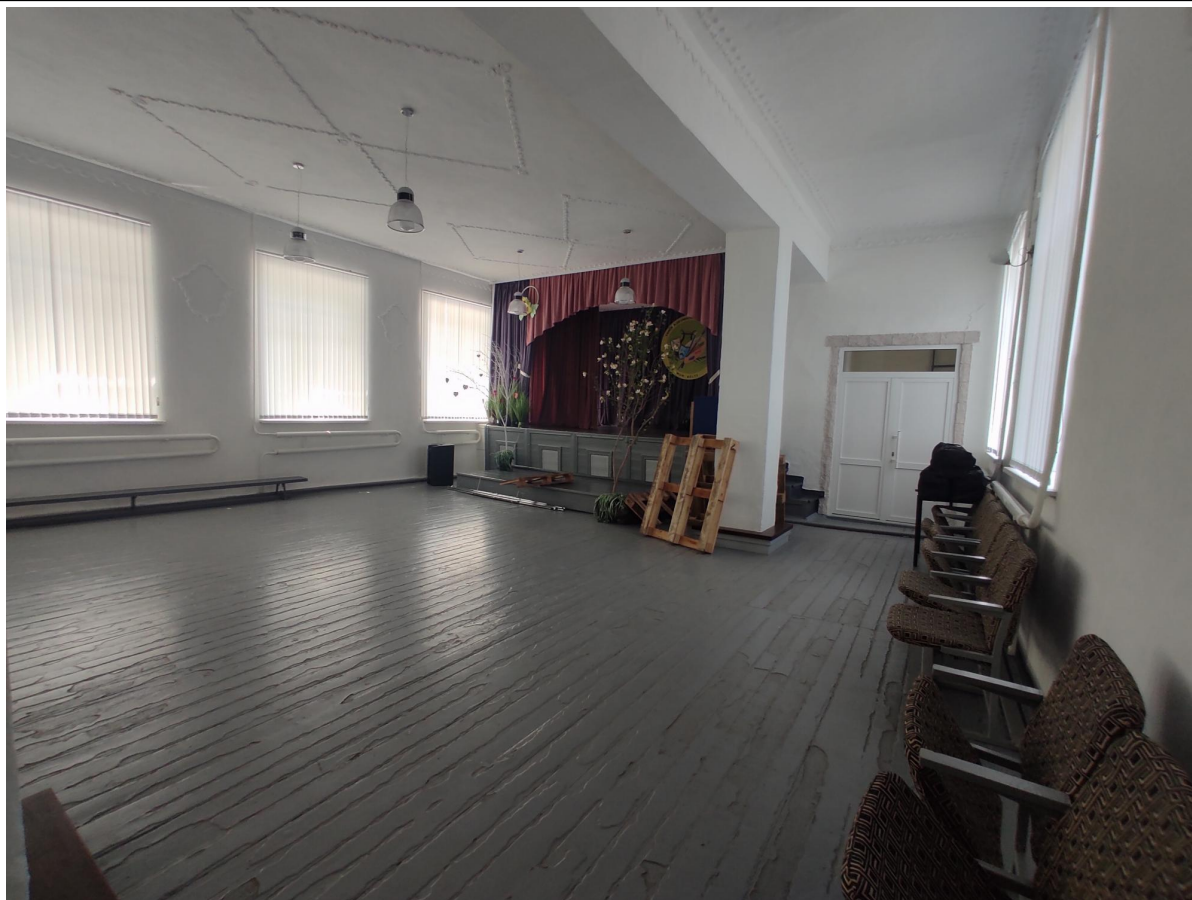
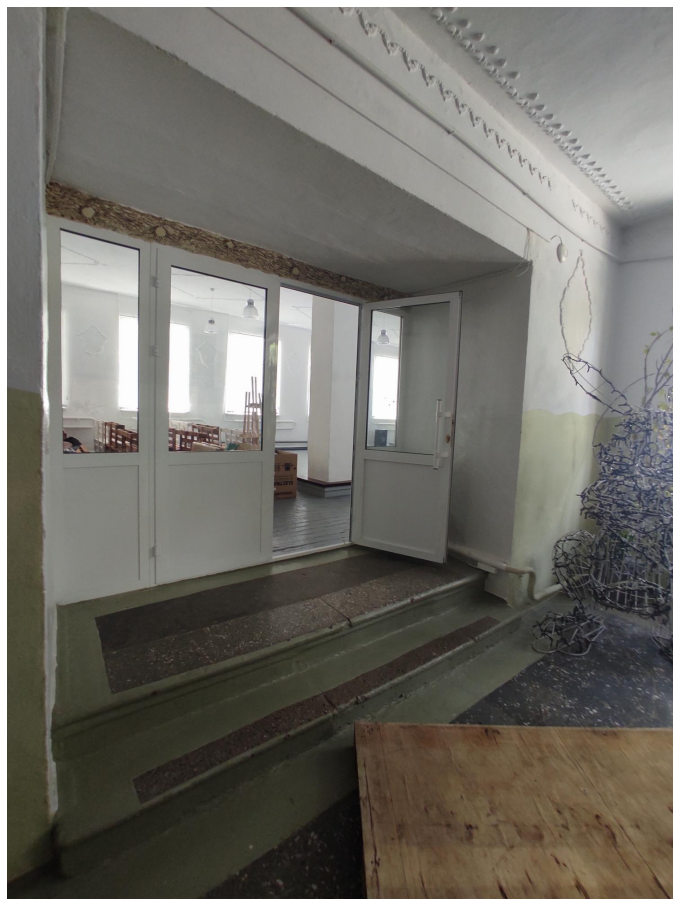
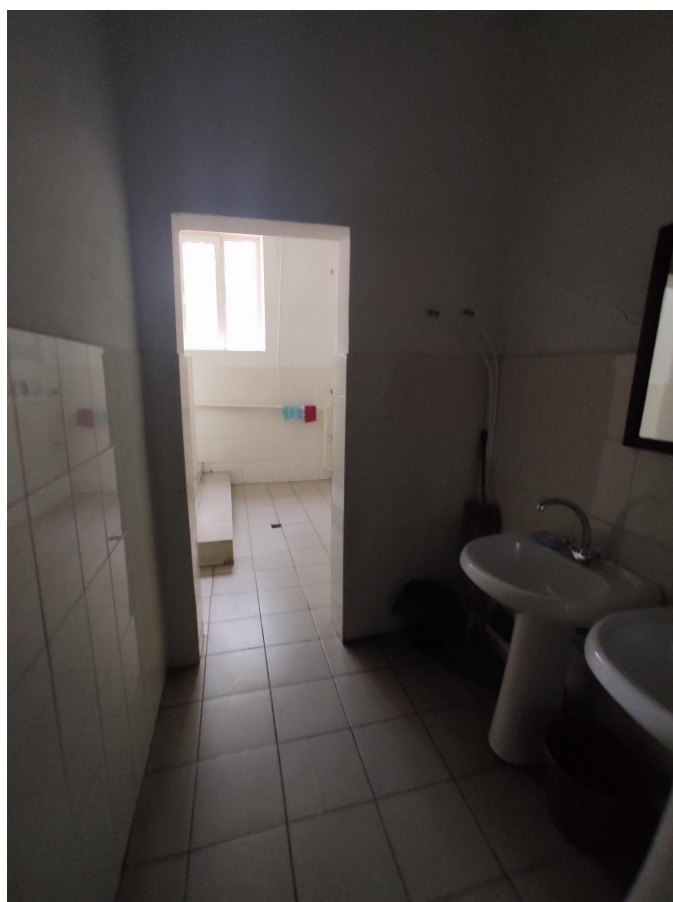
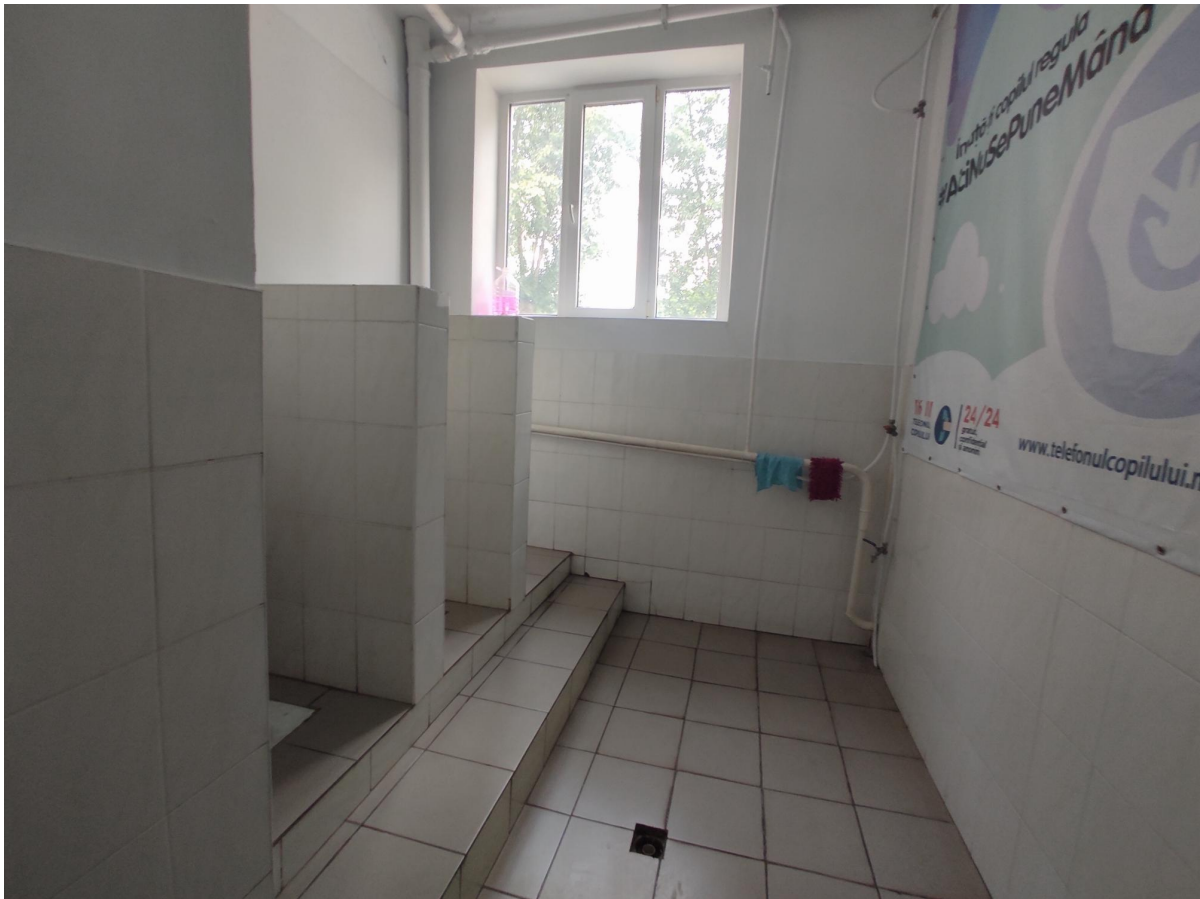
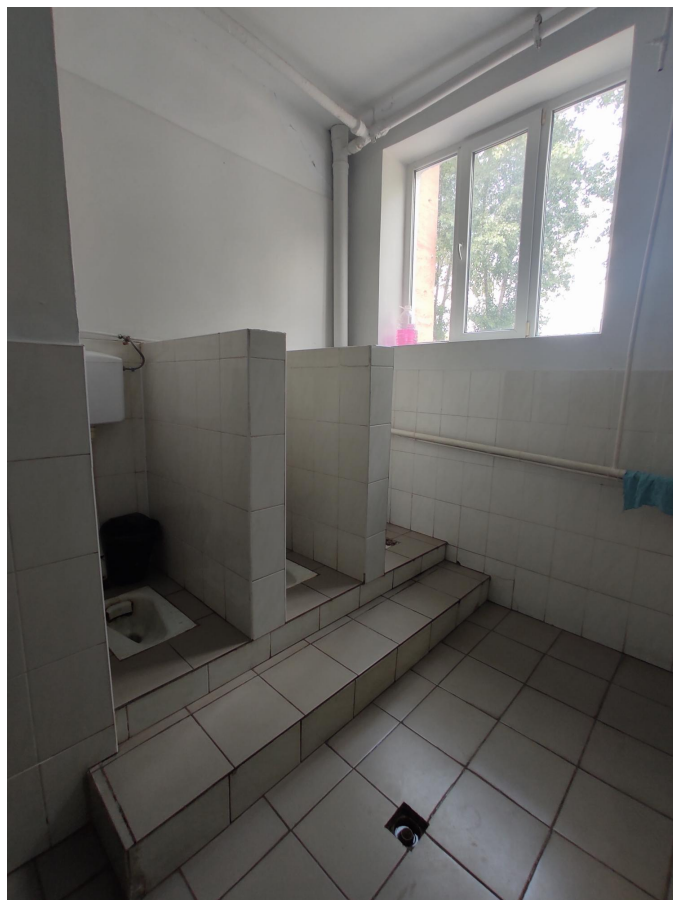
**Galerie - Sala de prestare a serviciului**

| Trepte: | Da, 2 trepte , înălțimea:20 cm |
| Culori contrastante pentru trepte: | Da<br>Standard: prima și ultima treaptă trebuie semnalate în culori contrastante |
| În sală este spațiu de manevră pentru un scaun rulant cu diagonala minimă de 140 cm: | Da |
| Culori contrastante pentru sală: | Da<br>Standard: este o diferență de culoare contrastantă (culori închise / culori deschise) între perete și podea |
